외관조사망도 번호
B12_호암교_60(46k732~46k739)

호남고속선 호암교_60(46.732~46.739km, S12-4)

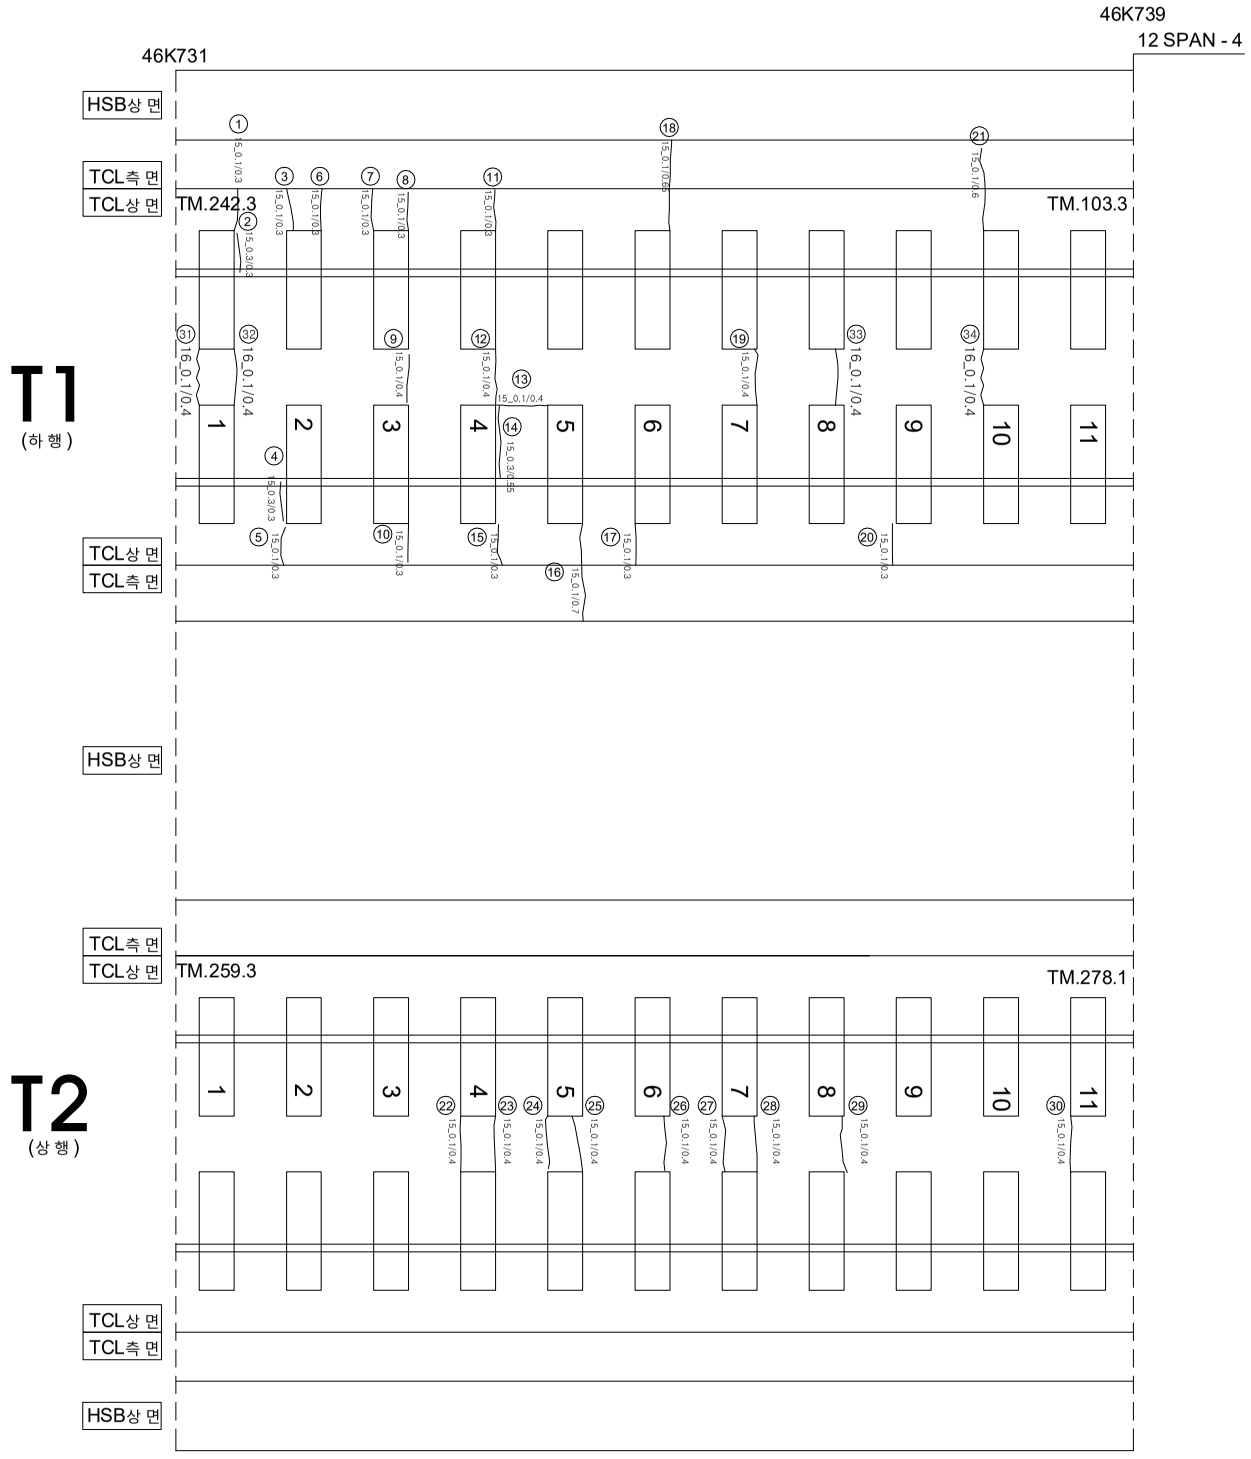
연번	손상	폭		연장		비고	연번	손상	폭		연장		비고
1	균열	0.1	㎜	0.3	m		56						
2	경계부 균열	0.3	㎜	0.3	m		57						
3	균열	0.1	㎜	0.3	m		58						
4	경계부 균열	0.3	㎜	0.3	m		59						
5	균열	0.1	㎜	0.3	m		60						
6	균열	0.1	㎜	0.3	m		61						
7	균열	0.1	㎜	0.3	m		62						
8	균열	0.1	㎜	0.3	m		63						
9	균열	0.1	㎜	0.4	m		64						
10	균열	0.1	㎜	0.3	m		65						
11	균열	0.1	㎜	0.3	m		66						
12	균열	0.1	㎜	0.4	m		67						
13	균열	0.1	㎜	0.4	m		68						
14	경계부 균열	0.3	㎜	0.55	m		69						
15	균열	0.1	㎜	0.3	m		70						
16	균열	0.1	㎜	0.7	m		71						
17	균열	0.1	㎜	0.3	m		72						
18	균열	0.1	㎜	0.65	m		73						
19	균열	0.1	㎜	0.4	m		74						
20	균열	0.1	㎜	0.3	m		75						
21	균열	0.1	㎜	0.6	m		76						
22	균열	0.1	㎜	0.4	m		77						
23	균열	0.1	㎜	0.4	m		78						
24	균열	0.1	㎜	0.4	m		79						
25	균열	0.1	㎜	0.4	m		80						
26	균열	0.1	㎜	0.4	m		81						
27	균열	0.1	㎜	0.4	m		82						
28	균열	0.1	㎜	0.4	m		83						
29	균열	0.1	㎜	0.4	m		84						
30	균열	0.1	㎜	0.4	m		85						
31	균열	0.1	㎜	0.4	m		86						
32	균열	0.1	㎜	0.4	m		87						
33	균열	0.1	㎜	0.4	m		88

34	균열	0.1	㎜	0.4	m		89						
35							90						
36							91						
37							92						
38							93						
39							94						
40							95						
41							96						
42							97						
43							98						
44							99						
45							100						
46							101						
47							102						
48							103						
49							104						
50							105						
51							106						
52							107						
53							108						
54							109						
55							110
