호남고속선 호암교_7(46.361~46.368km, S2-1)

외관조사망도 번호
B12_호암교_7(46k361~46k368)

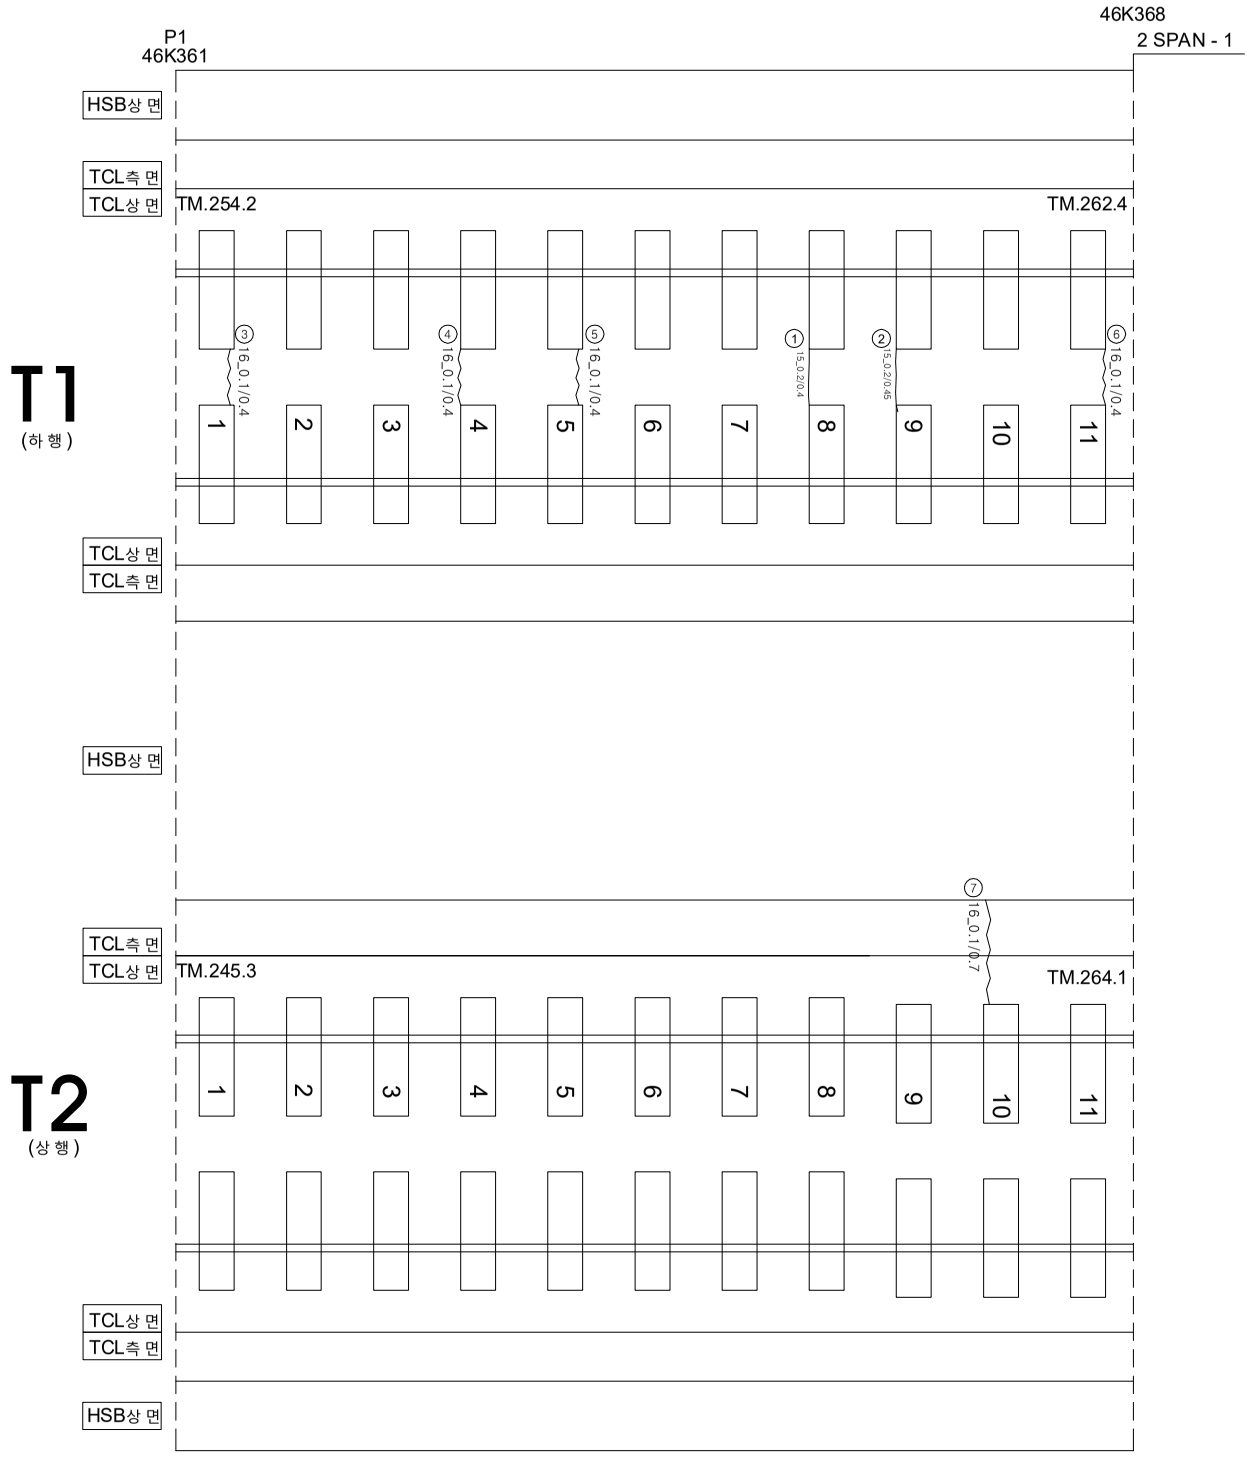
연번	손상	폭		연장		비고	연번	손상	폭		연장		비고
1	균열	0.2	㎜	0.4	m		56						
2	균열	0.2	㎜	0.4	m		57						
3	균열	0.2	㎜	0.4	m		58						
4	균열	0.1	㎜	0.4	m		59						
5	균열	0.1	㎜	0.4	m		60						
6	균열	0.1	㎜	0.4	m		61						
7	균열	0.1	㎜	0.7	m		62						
8							63						
9							64						
10							65						
11							66						
12							67						
13							68						
14							69						
15							70						
16							71						
17							72						
18							73						
19							74						
20							75						
21							76						
22							77						
23							78						
24							79						
25							80						
26							81						
27							82						
28							83						
29							84						
30							85						
31							86						
32							87						
33							88						
34							89						
35							90						
36							91						
37							92						
38							93						
39							94						
40							95						
41							96						
42							97						
43							98						
44							99						
45							100						
46							101						
47							102						
48							103
