외관조사망도 번호
B12_호암교_63(46k753~46k760)

호남고속선 호암교_63(46.753~46.860km, S13-2)

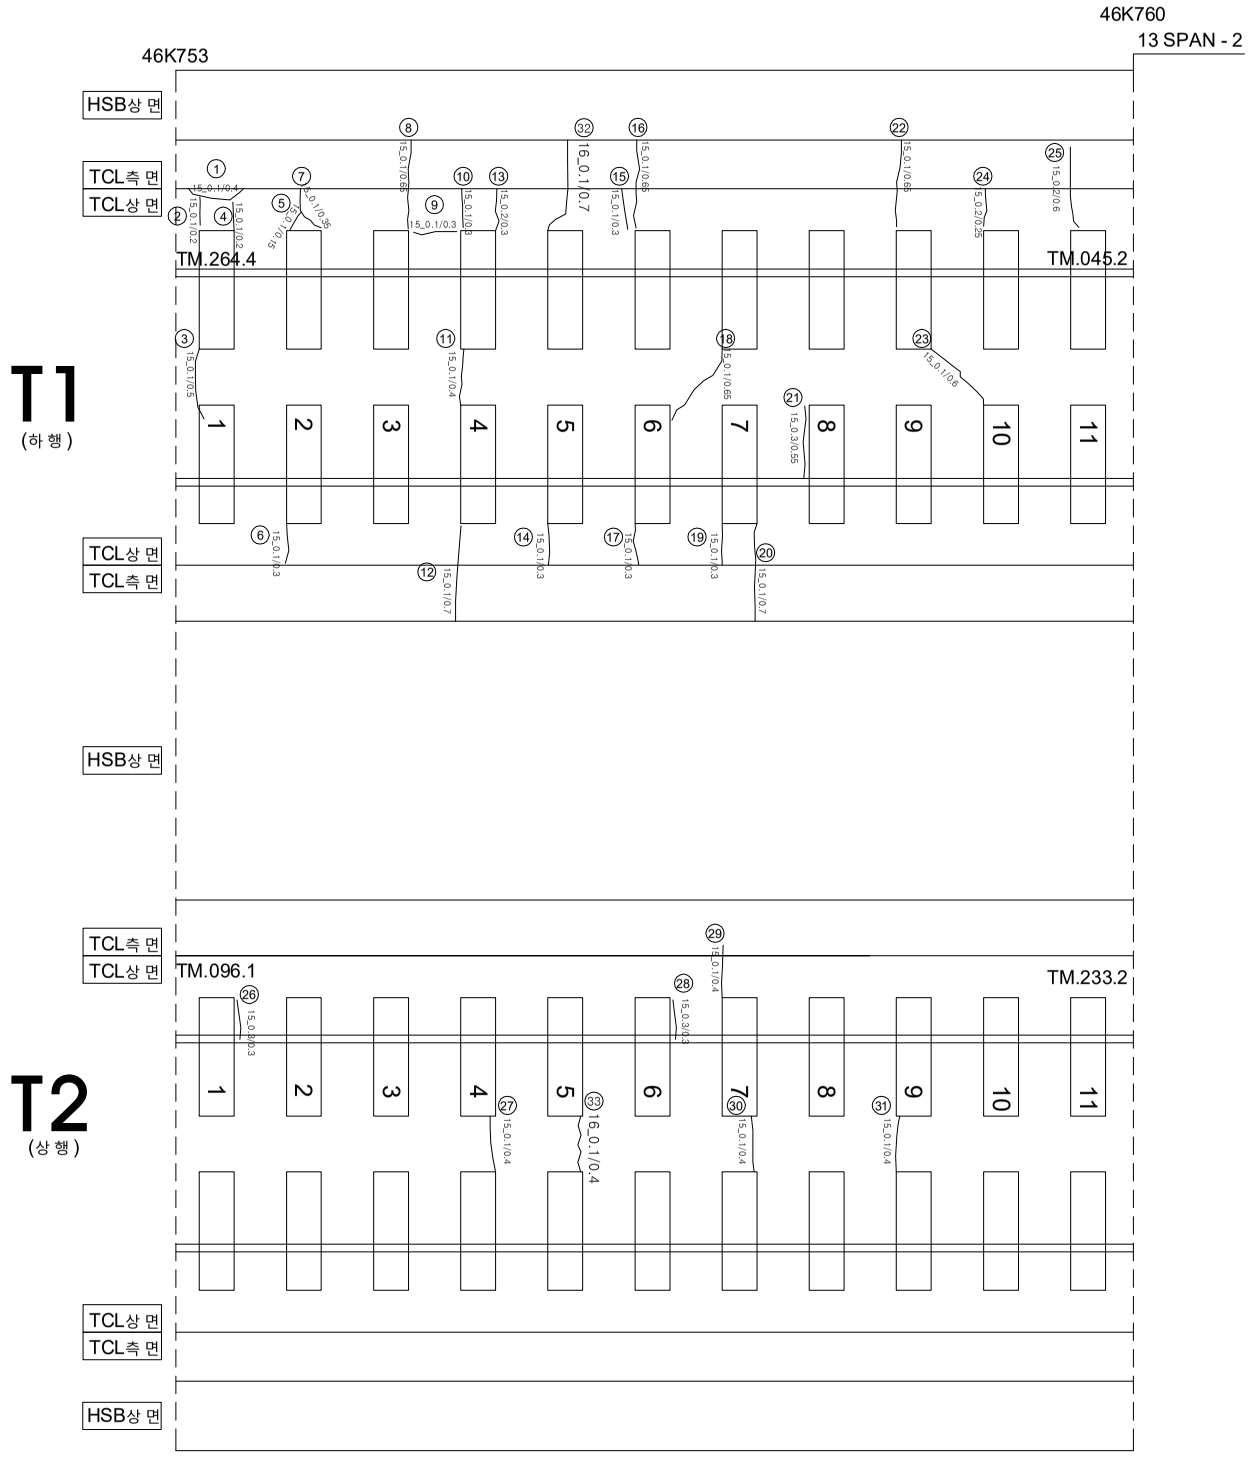
연번	손상	폭		연장		비고	연번	손상	폭		연장		비고
1	균열	0.1	㎜	0.4	m		56						
2	균열	0.1	㎜	0.2	m		57						
3	균열	0.1	㎜	0.5	m		58						
4	균열	0.1	㎜	0.2	m		59						
5	균열	0.1	㎜	0.15	m		60						
6	균열	0.1	㎜	0.3	m		61						
7	균열	0.1	㎜	0.35	m		62						
8	균열	0.1	㎜	0.65	m		63						
9	균열	0.1	㎜	0.3	m		64						
10	균열	0.1	㎜	0.3	m		65						
11	균열	0.1	㎜	0.4	m		66						
12	균열	0.1	㎜	0.7	m		67						
13	균열	0.2	㎜	0.3	m		68						
14	균열	0.1	㎜	0.3	m		69						
15	균열	0.1	㎜	0.3	m		70						
16	균열	0.1	㎜	0.65	m		71						
17	균열	0.1	㎜	0.3	m		72						
18	균열	0.1	㎜	0.65	m		73						
19	균열	0.1	㎜	0.3	m		74						
20	균열	0.1	㎜	0.7	m		75						
21	균열	0.1	㎜	0.55	m		76						
22	균열	0.1	㎜	0.65	m		77						
23	균열	0.1	㎜	0.6	m		78						
24	균열	0.2	㎜	0.25	m		79						
25	균열(변경)	0.2	㎜	0.6	m		80						
26	경계부균열	0.3	㎜	0.3	m		81						
27	균열	0.1	㎜	0.4	m		82						
28	경계부균열	0.3	㎜	0.3	m		83						
29	균열	0.1	㎜	0.4	m		84						
30	균열	0.1	㎜	0.4	m		85						
31	균열	0.1	㎜	0.4	m		86						
32	균열	0.1	㎜	0.7	m		87

33	균열	0.1	㎜	0.4	m		88						
34							89						
35							90						
36							91						
37							92						
38							93						
39							94						
40							95						
41							96						
42							97						
43							98						
44							99						
45							100						
46							101						
47							102						
48							103						
49							104						
50							105						
51							106						
52							107						
53							108						
54							109						
55							110
