호남고속선 호암교_65(46.767~46.774km, S13-4)

외관조사망도 번호
B12_호암교_65(46k767.4~46k774)

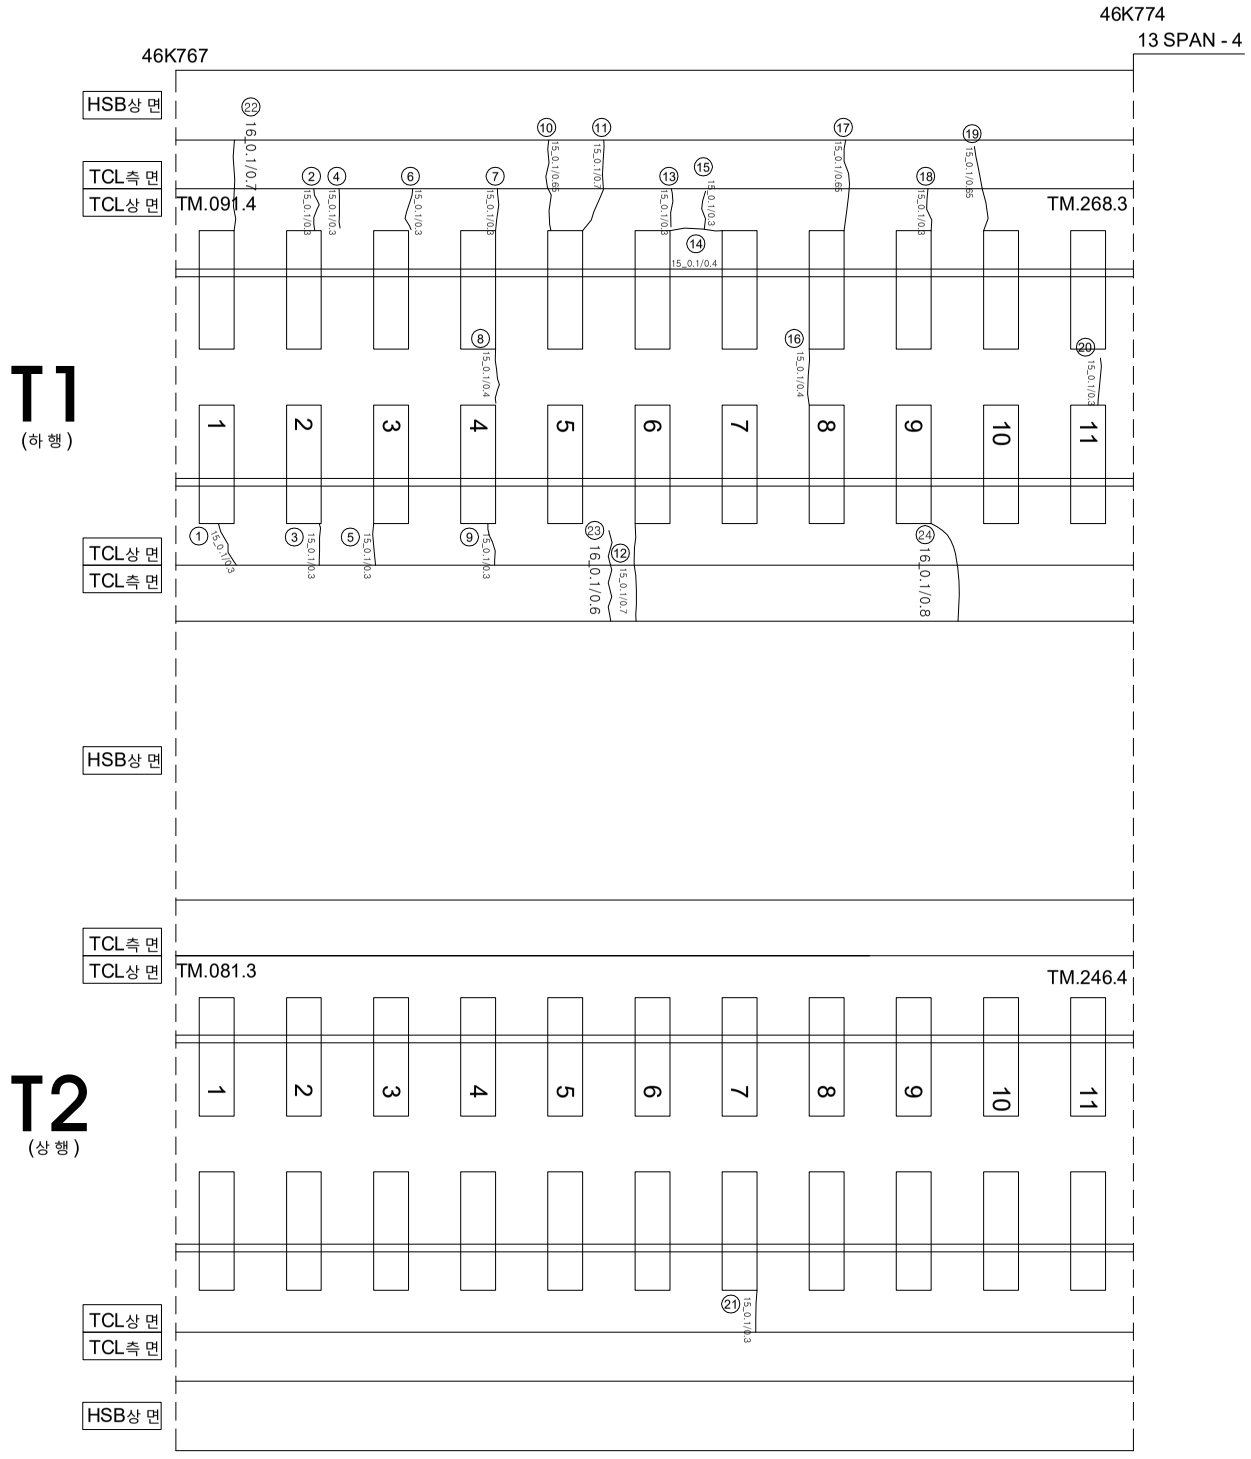
연번	손상	폭		연장		비고	연번	손상	폭		연장		비고
1	균열	0.1	㎜	0.3	m		56						
2	균열	0.1	㎜	0.3	m		57						
3	균열	0.1	㎜	0.3	m		58						
4	균열	0.1	㎜	0.3	m		59						
5	균열	0.1	㎜	0.3	m		60						
6	균열	0.1	㎜	0.3	m		61						
7	균열	0.1	㎜	0.3	m		62						
8	균열	0.1	㎜	0.4	m		63						
9	균열	0.1	㎜	0.3	m		64						
10	균열	0.1	㎜	0.65	m		65						
11	균열	0.1	㎜	0.7	m		66						
12	균열	0.1	㎜	0.7	m		67						
13	균열	0.1	㎜	0.3	m		68						
14	균열	0.1	㎜	0.4	m		69						
15	균열	0.1	㎜	0.3	m		70						
16	균열	0.1	㎜	0.4	m		71						
17	균열	0.1	㎜	0.65	m		72						
18	균열	0.1	㎜	0.3	m		73						
19	균열	0.1	㎜	0.65	m		74						
20	균열	0.1	㎜	0.3	m		75						
21	균열	0.1	㎜	0.3	m		76						
22	균열	0.1	㎜	0.7	m		77						
23	균열	0.1	㎜	0.6	m		78						
24	균열	0.1	㎜	0.8	m		79						
25							80						
26							81						
27							82						
28							83						
29							84						
30							85						
31							86						
32							87						
33							88						
34							89						
35							90						
36							91						
37							92						
38							93

39							94						
40							95						
41							96						
42							97						
43							98						
44							99						
45							100						
46							101						
47							102						
48							103						
49							104						
50							105						
51							106						
52							107						
53							108						
54							109						
55							110
