외관조사망도 번호
B12_호암교_67(46k781~46k788)

호남고속선 호암교_67(46.781~46.788km, S14-1)

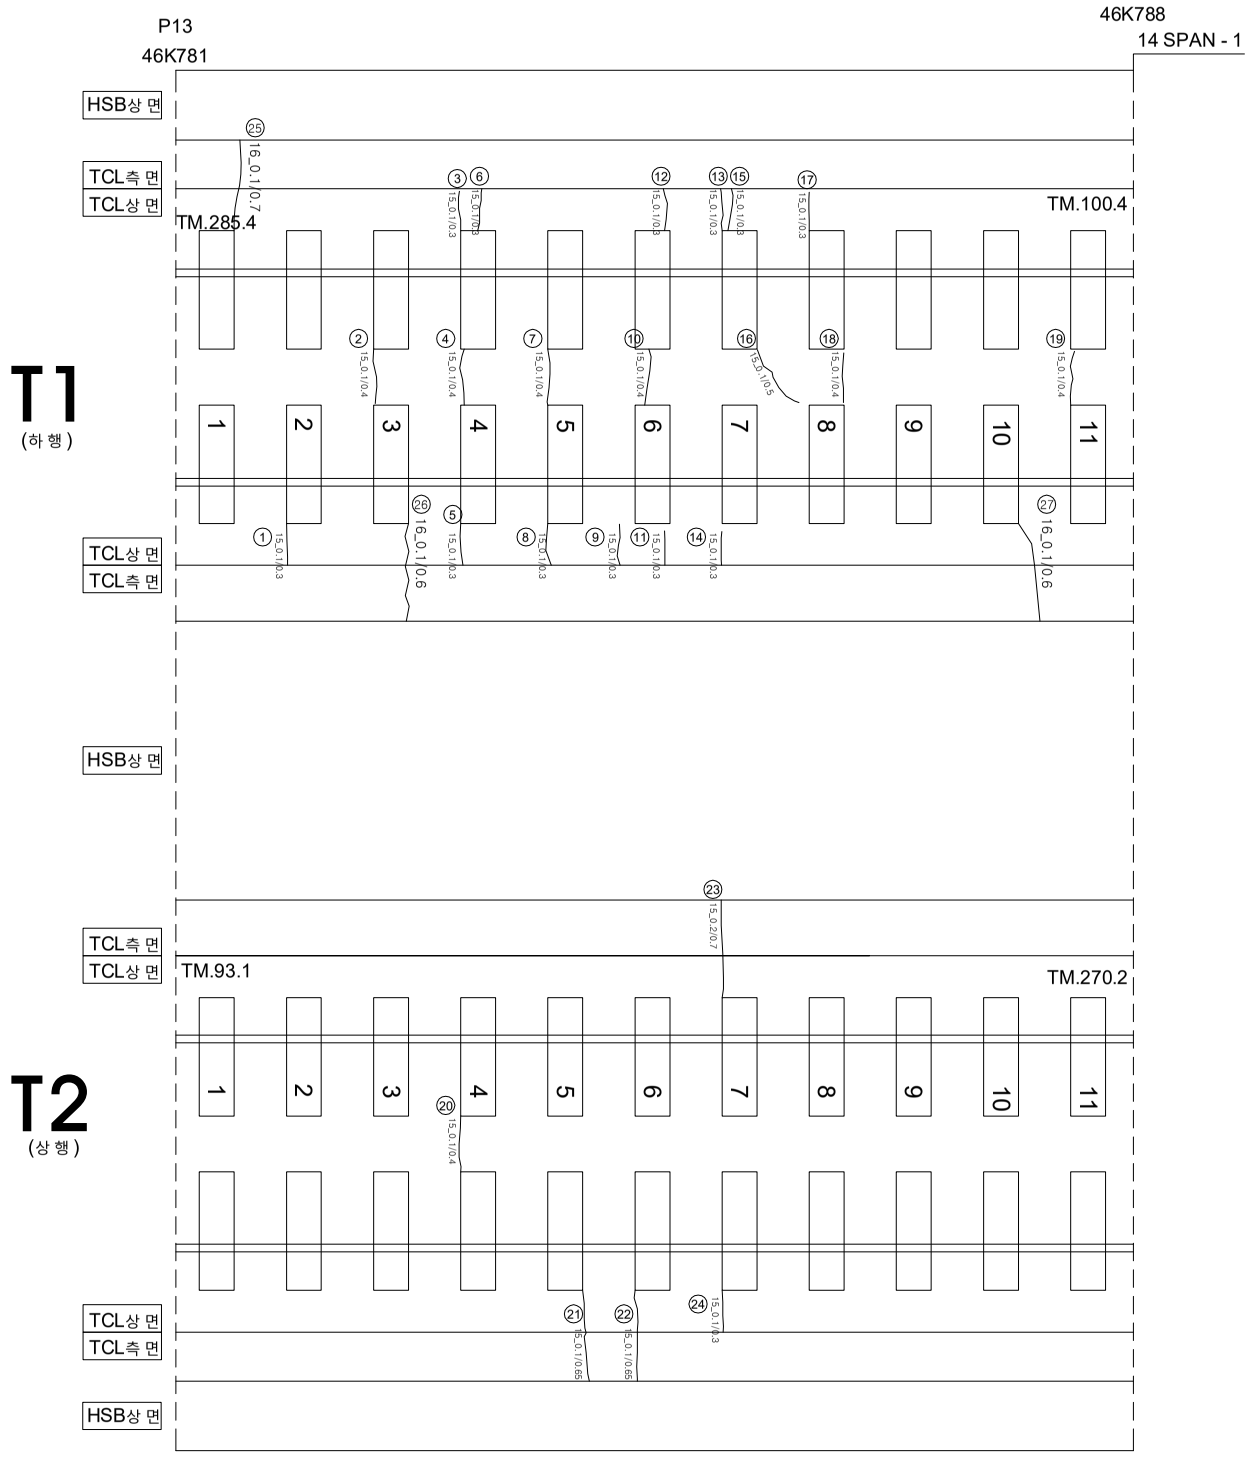
연번	손상	폭		연장		비고	연번	손상	폭		연장		비고
1	균열	0.1	㎜	0.3	m		56						
2	균열	0.1	㎜	0.4	m		57						
3	균열	0.1	㎜	0.3	m		58						
4	균열	0.1	㎜	0.4	m		59						
5	균열	0.1	㎜	0.3	m		60						
6	균열	0.1	㎜	0.3	m		61						
7	균열	0.1	㎜	0.4	m		62						
8	균열	0.1	㎜	0.3	m		63						
9	균열	0.1	㎜	0.3	m		64						
10	균열	0.1	㎜	0.4	m		65						
11	균열	0.1	㎜	0.3	m		66						
12	균열	0.1	㎜	0.3	m		67						
13	균열	0.1	㎜	0.3	m		68						
14	균열	0.1	㎜	0.3	m		69						
15	균열	0.1	㎜	0.3	m		70						
16	균열	0.1	㎜	0.5	m		71						
17	균열	0.1	㎜	0.3	m		72						
18	균열	0.1	㎜	0.4	m		73						
19	균열	0.1	㎜	0.4	m		74						
20	균열	0.1	㎜	0.4	m		75						
21	균열	0.1	㎜	0.65	m		76						
22	균열	0.1	㎜	0.65	m		77						
23	균열	0.1	㎜	0.7	m		78						
24	균열	0.2	㎜	0.7	m		79						
25	균열	0.1	㎜	0.6	m		80						
26	균열	0.1	㎜	0.3	m		81						
27	균열	0.1	㎜	0.6	m		82						
28							83						
29							84						
30							85						
31							86						
32							87						
33							88						
34							89						
35							90						
36							91

37							92						
38							93						
39							94						
40							95						
41							96						
42							97						
43							98						
44							99						
45							100						
46							101						
47							102						
48							103						
49							104						
50							105						
51							106						
52							107						
53							108						
54							109						
55							110
