외관조사망도 번호
B12_호암교_68(46k788~46k795)

호남고속선 호암교_68(46.788~46.795km, S14-2)

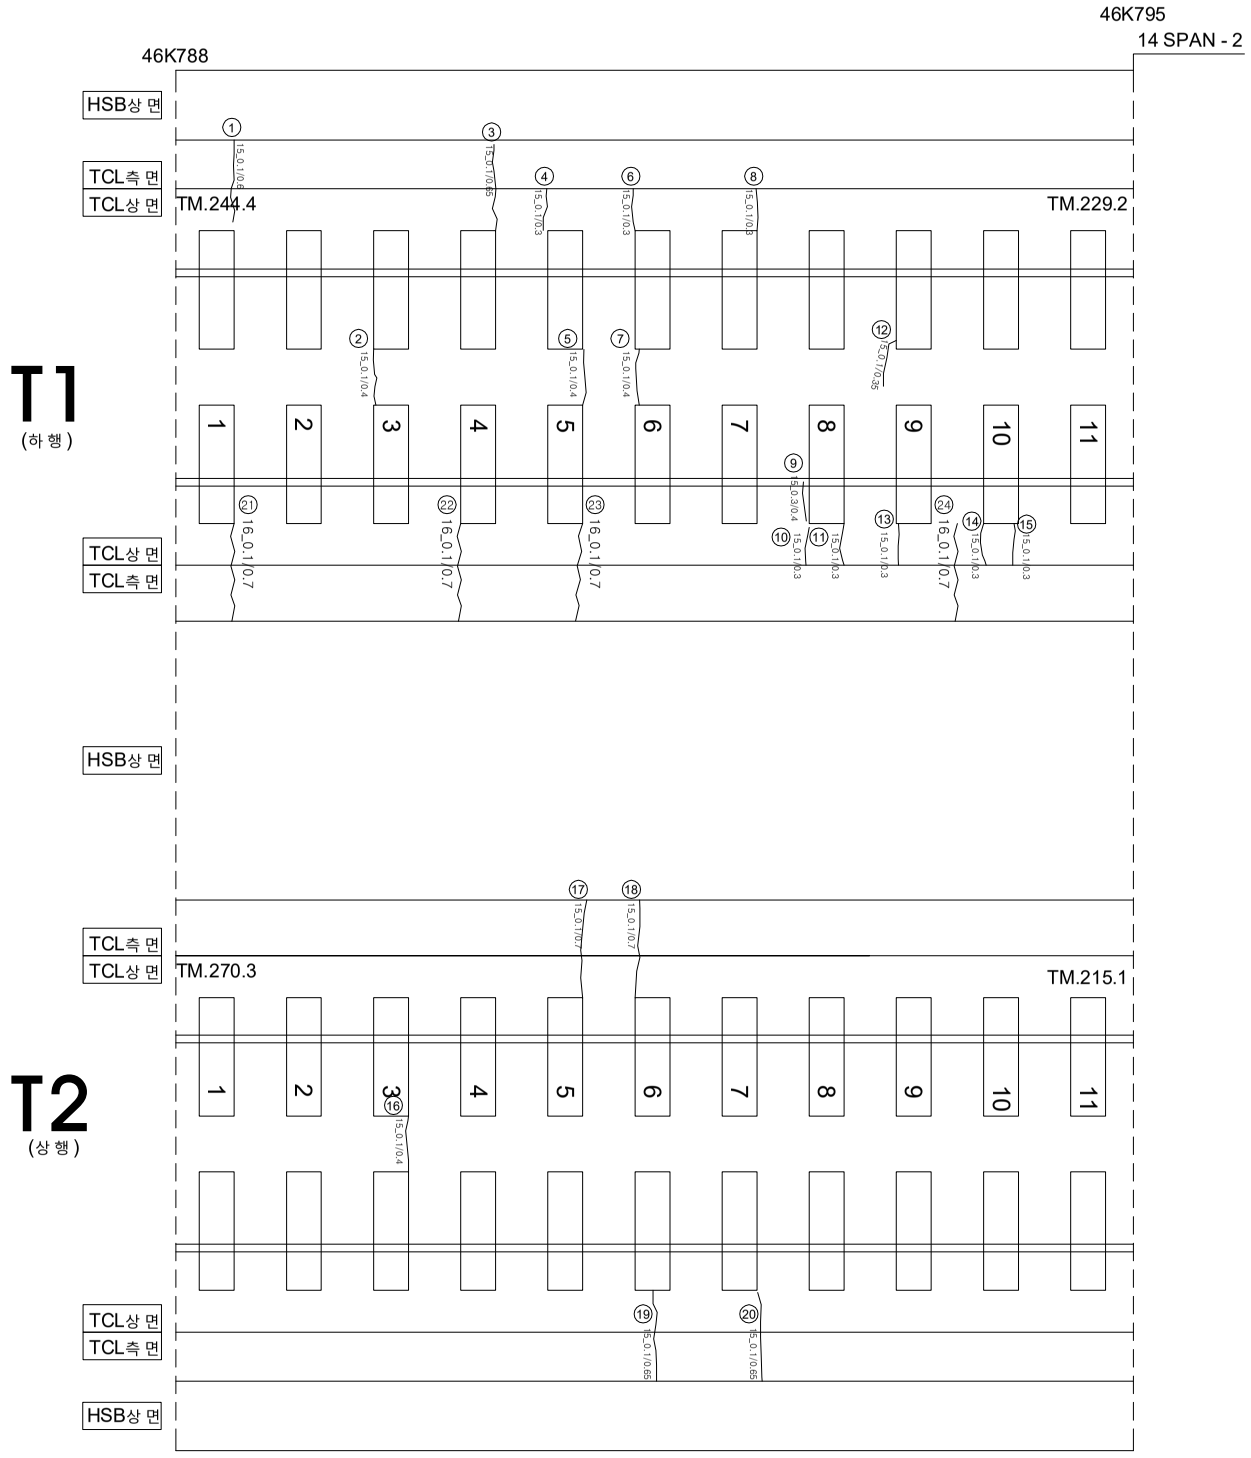
연번	손상	폭		연장		비고	연번	손상	폭		연장		비고
1	균열	0.1	㎜	0.6	m		56						
2	균열	0.1	㎜	0.4	m		57						
3	균열	0.1	㎜	0.65	m		58						
4	균열	0.1	㎜	0.3	m		59						
5	균열	0.1	㎜	0.4	m		60						
6	균열	0.1	㎜	0.3	m		61						
7	균열	0.1	㎜	0.4	m		62						
8	균열	0.1	㎜	3	m		63						
9	경계부 균열	0.3	㎜	0.4	m		64						
10	균열	0.1	㎜	0.3	m		65						
11	균열	0.1	㎜	0.3	m		66						
12	균열	0.1	㎜	0.35	m		67						
13	균열	0.1	㎜	0.3	m		68						
14	균열	0.1	㎜	0.3	m		69						
15	균열	0.1	㎜	0.3	m		70						
16	균열	0.1	㎜	0.4	m		71						
17	균열	0.1	㎜	0.7	m		72						
18	균열	0.1	㎜	0.7	m		73						
19	균열	0.1	㎜	0.85	m		74						
20	균열	0.1	㎜	0.85	m		75						
21	균열	0.1	㎜	0.7	m		76						
22	균열	0.1	㎜	0.7	m		77						
23	균열	0.1	㎜	0.7	m		78						
24	균열	0.1	㎜	0.7	m		79						
25							80						
26							81						
27							82						
28							83						
29							84						
30							85						
31							86						
32							87						
33							88						
34							89						
35							90						
36							91						
37							92						
38							93

39							94						
40							95						
41							96						
42							97						
43							98						
44							99						
45							100						
46							101						
47							102						
48							103						
49							104						
50							105						
51							106						
52							107						
53							108						
54							109						
55							110
