호남고속선 호암교_69(46.795~46.802km, S14-3)

외관조사망도 번호
B12_호암교_69(46k795~46k802)

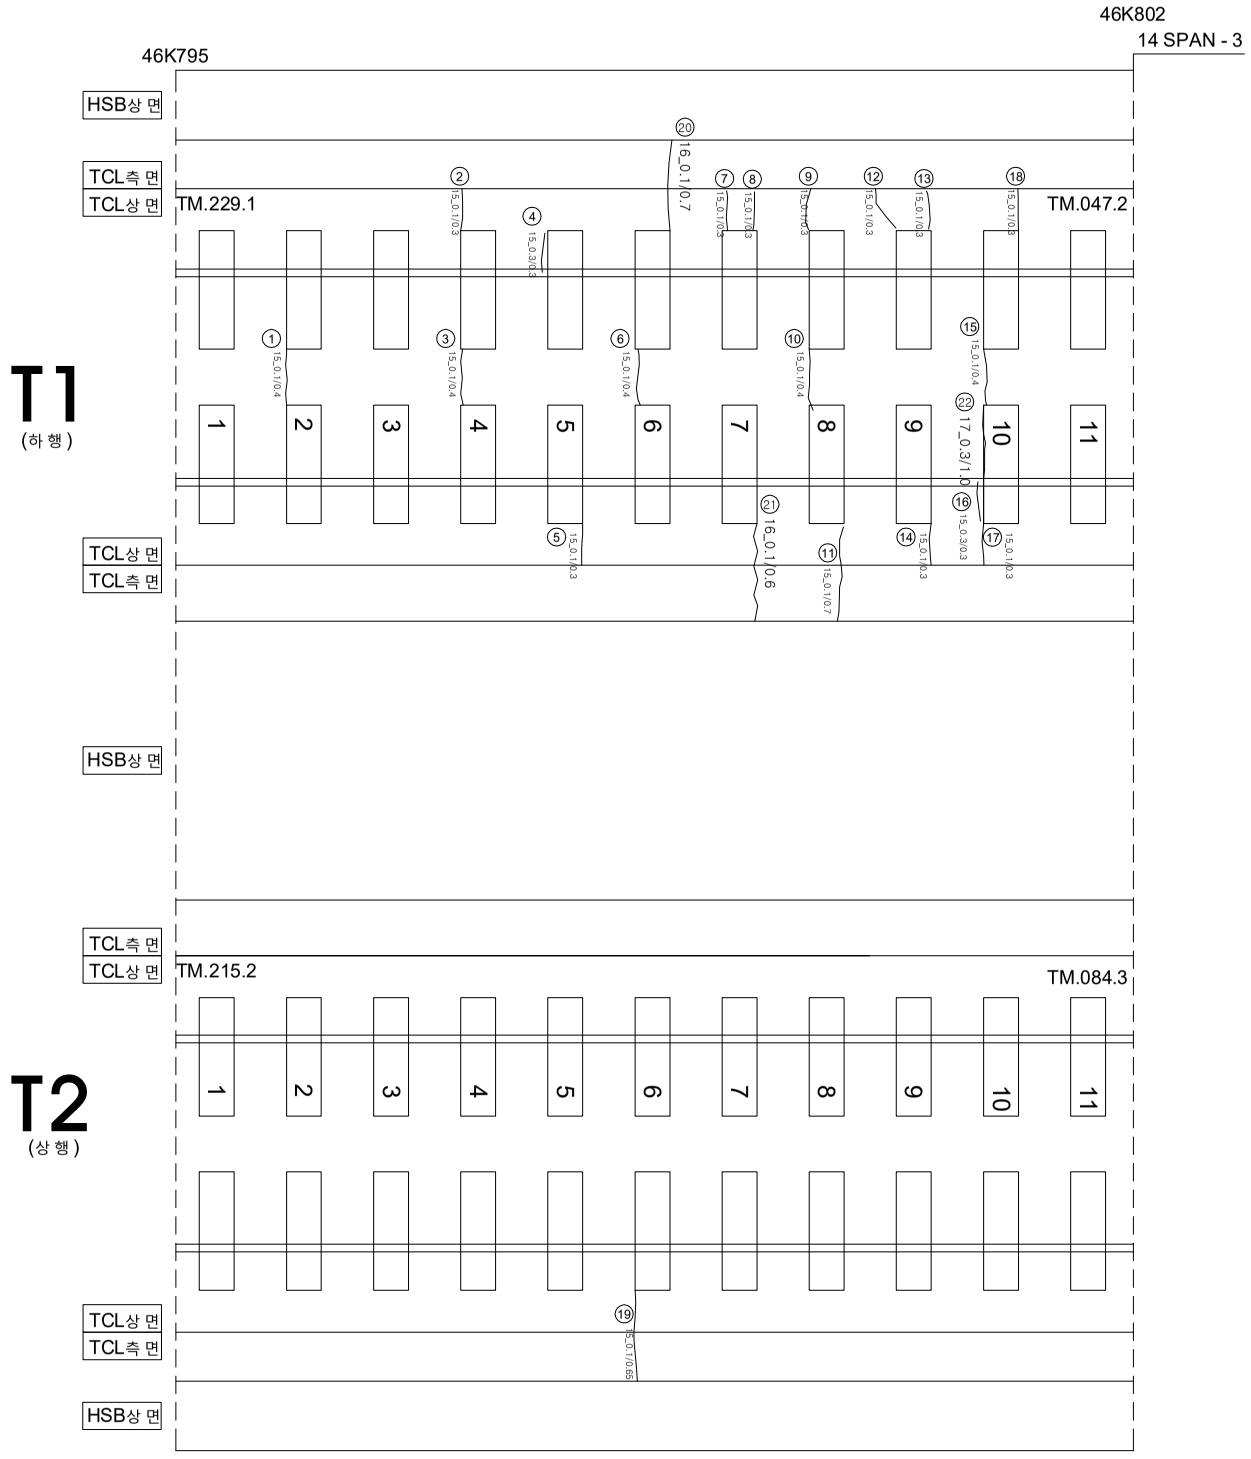
연번	손상	폭		연장		비고	연번	손상	폭		연장		비고
1	균열	0.1	㎜	0.4	m		56						
2	균열	0.1	㎜	0.3	m		57						
3	균열	0.1	㎜	0.4	m		58						
4	경계부 균열	0.3	㎜	0.3	m		59						
5	균열	0.1	㎜	0.3	m		60						
6	균열	0.1	㎜	0.4	m		61						
7	균열	0.1	㎜	0.3	m		62						
8	균열	0.1	㎜	0.3	m		63						
9	균열	0.1	㎜	0.3	m		64						
10	균열	0.1	㎜	0.4	m		65						
11	균열	0.1	㎜	0.7	m		66						
12	균열	0.1	㎜	0.3	m		67						
13	균열	0.1	㎜	0.3	m		68						
14	균열	0.1	㎜	0.3	m		69						
15	균열	0.1	㎜	0.4	m		70						
16	경계부 균열	0.3	㎜	0.3	m		71						
17	균열	0.1	㎜	0.3	m		72						
18	균열	0.1	㎜	0.3	m		73						
19	균열	0.1	㎜	0.65	m		74						
20	균열	0.1	㎜	0.7	m		75						
21	균열	0.1	㎜	0.6	m		76						
22	균열	0.3	㎜	1.0	m	신규	77						
23							78						
24							79						
25							80						
26							81						
27							82						
28							83						
29							84						
30							85						
31							86						
32							87						
33							88						
34							89						
35							90						
36							91						
37							92						
38							93						
39							94

40							95						
41							96						
42							97						
43							98						
44							99						
45							100						
46							101						
47							102						
48							103						
49							104						
50							105						
51							106						
52							107						
53							108						
54							109						
55							110
