외관조사망도 번호
B12_호암교_70(46k802~46k809)

호남고속선 호암교_70(46.802~46.809km, S14-4)

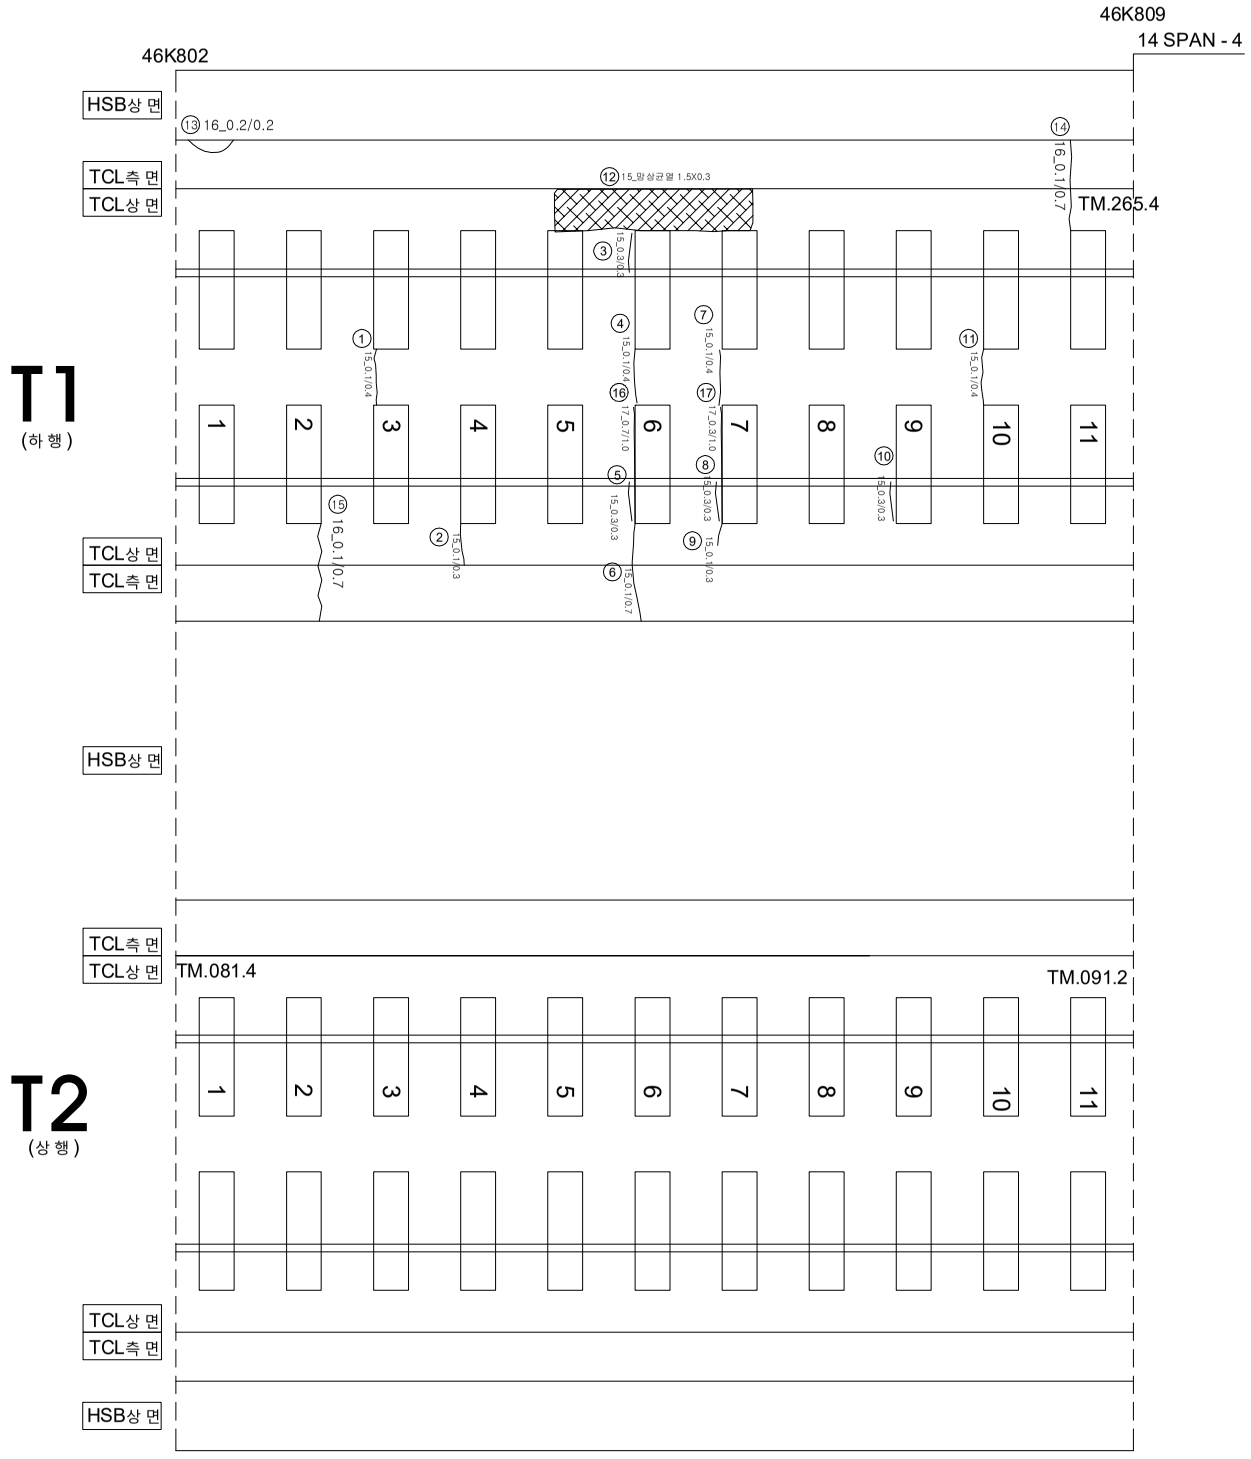
연번	손상	폭		연장		비고	연번	손상	폭		연장		비고
1	균열	0.1	㎜	0.4	m		56						
2	균열	0.1	㎜	0.3	m		57						
3	경계부 균열	0.3	㎜	0.3	m		58						
4	균열	0.1	㎜	0.4	m		59						
5	경계부 균열	0.3	㎜	0.3	m		60						
6	균열	0.1	㎜	0.7	m		61						
7	균열	0.1	㎜	0.4	m		62						
8	경계부 균열	0.3	㎜	0.3	m		63						
9	균열	0.1	㎜	0.3	m		64						
10	경계부 균열	0.3	㎜	0.3	m		65						
11	균열	0.1	㎜	0.4	m		66						
12	망상균열	1.5	m	0.3	m	0.45	67						
13	균열	0.2	㎜	0.2	m		68						
14	균열	0.1	㎜	0.7	m		69						
15	균열	0.1	㎜	0.7	m		70						
16	균열	0.7	m	1.0	m	신규	71						
17	균열	0.3	m	1.0	m	신규	72						
18							73						
19							74						
20							75						
21							76						
22							77						
23							78						
24							79						
25							80						
26							81						
27							82						
28							83						
29							84						
30							85						
31							86						
32							87						
33							88						
34							89						
35							90						
36							91						
37							92						
38							93						
39							94						
40							95						
41							96
