외관조사망도 번호
B12_호암교_8(46k368~46k375)

호남고속선 호암교_8(46.368~46.375km, S2-2)

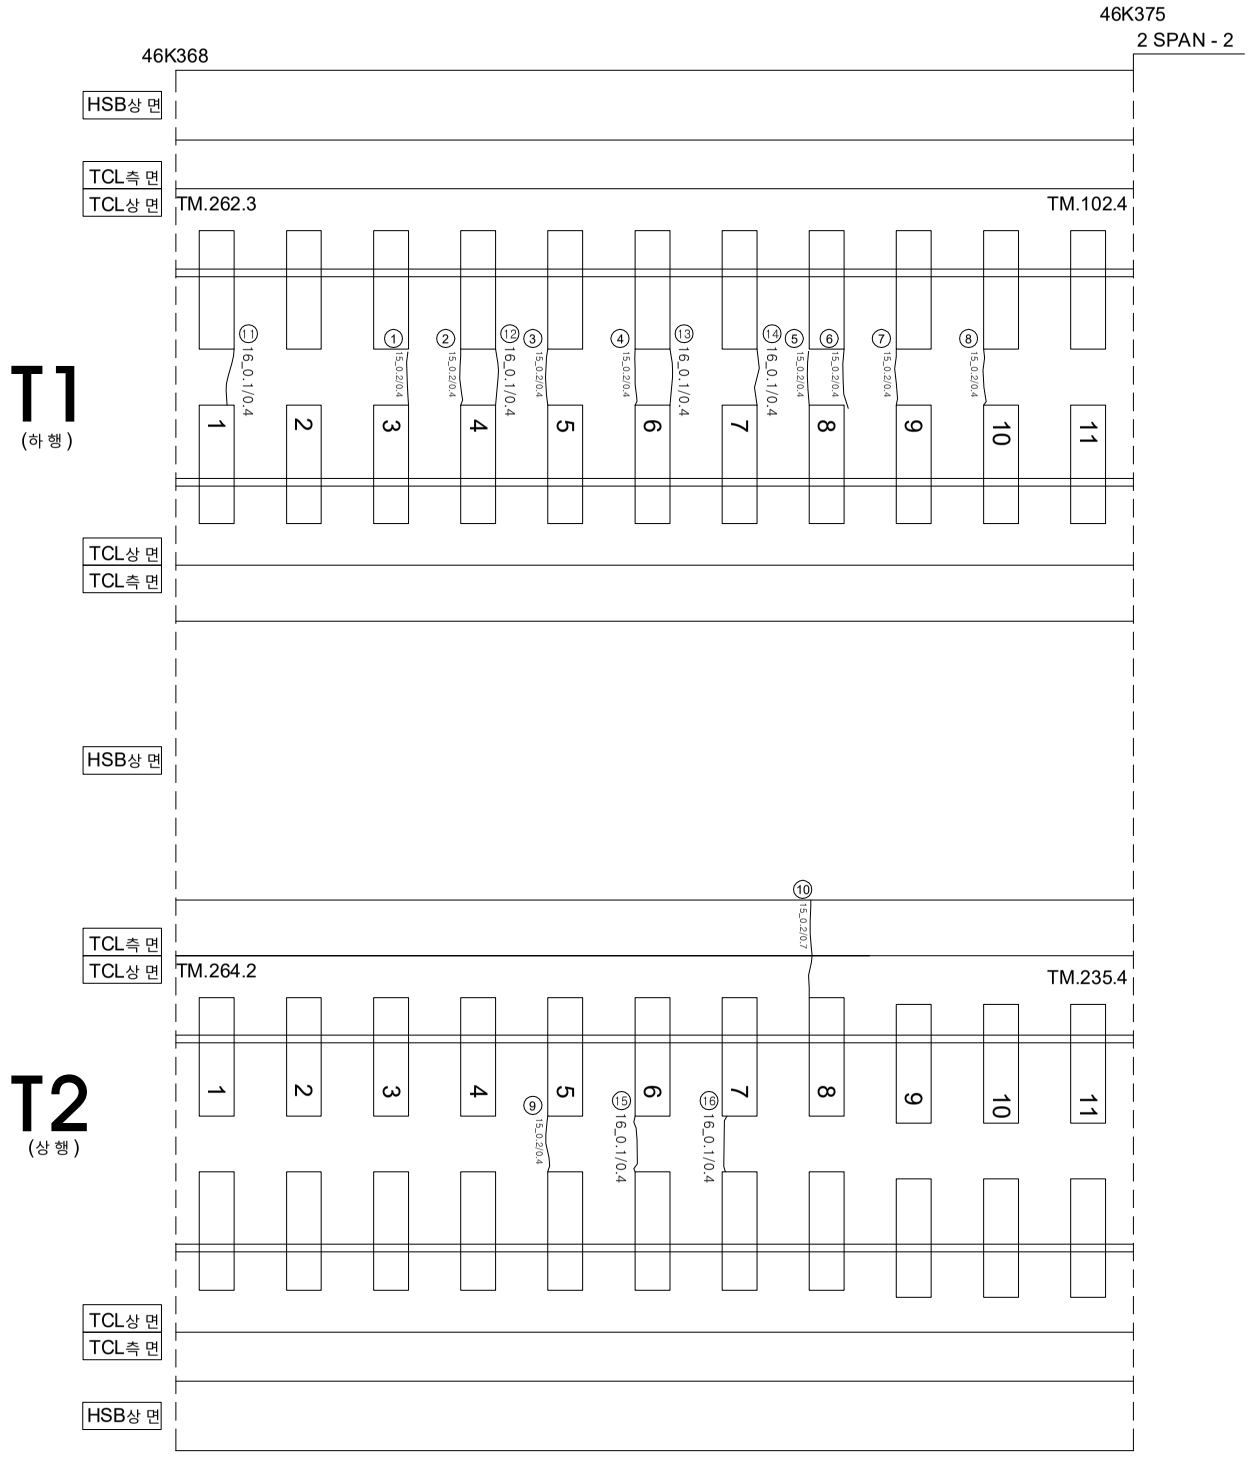
연번	손상	폭		연장		비고	연번	손상	폭		연장		비고
1	균열	0.2	㎜	0.4	m		56						
2	균열	0.2	㎜	0.4	m		57						
3	균열	0.2	㎜	0.4	m		58						
4	균열	0.2	㎜	0.4	m		59						
5	균열	0.2	㎜	0.4	m		60						
6	균열	0.2	㎜	0.4	m		61						
7	균열	0.2	㎜	0.4	m		62						
8	균열	0.2	㎜	0.4	m		63						
9	균열	0.2	㎜	0.4	m		64						
10	균열	0.2	㎜	0.7	m		65						
11	균열	0.1	㎜	0.4	m		66						
12	균열	0.1	㎜	0.4	m		67						
13	균열	0.1	㎜	0.4	m		68						
14	균열	0.1	㎜	0.4	m		69						
15	균열	0.1	㎜	0.4	m		70						
16	균열	0.1	㎜	0.4	m		71						
17							72						
18							73						
19							74						
20							75						
21							76						
22							77						
23							78						
24							79						
25							80						
26							81						
27							82						
28							83						
29							84						
30							85						
31							86						
32							87						
33							88						
34							89						
35							90						
36							91						
37							92						
38							93						
39							94						
40							95						
41							96						
42							97						
43							98

44							99						
45							100						
46							101						
47							102						
48							103						
49							104						
50							105						
51							106						
52							107						
53							108						
54							109						
55							110
