외관조사망도 번호
B12_호암교_74(46k830~46k837)

호남고속선 호암교_74(46.830~46.837km, S15-3)

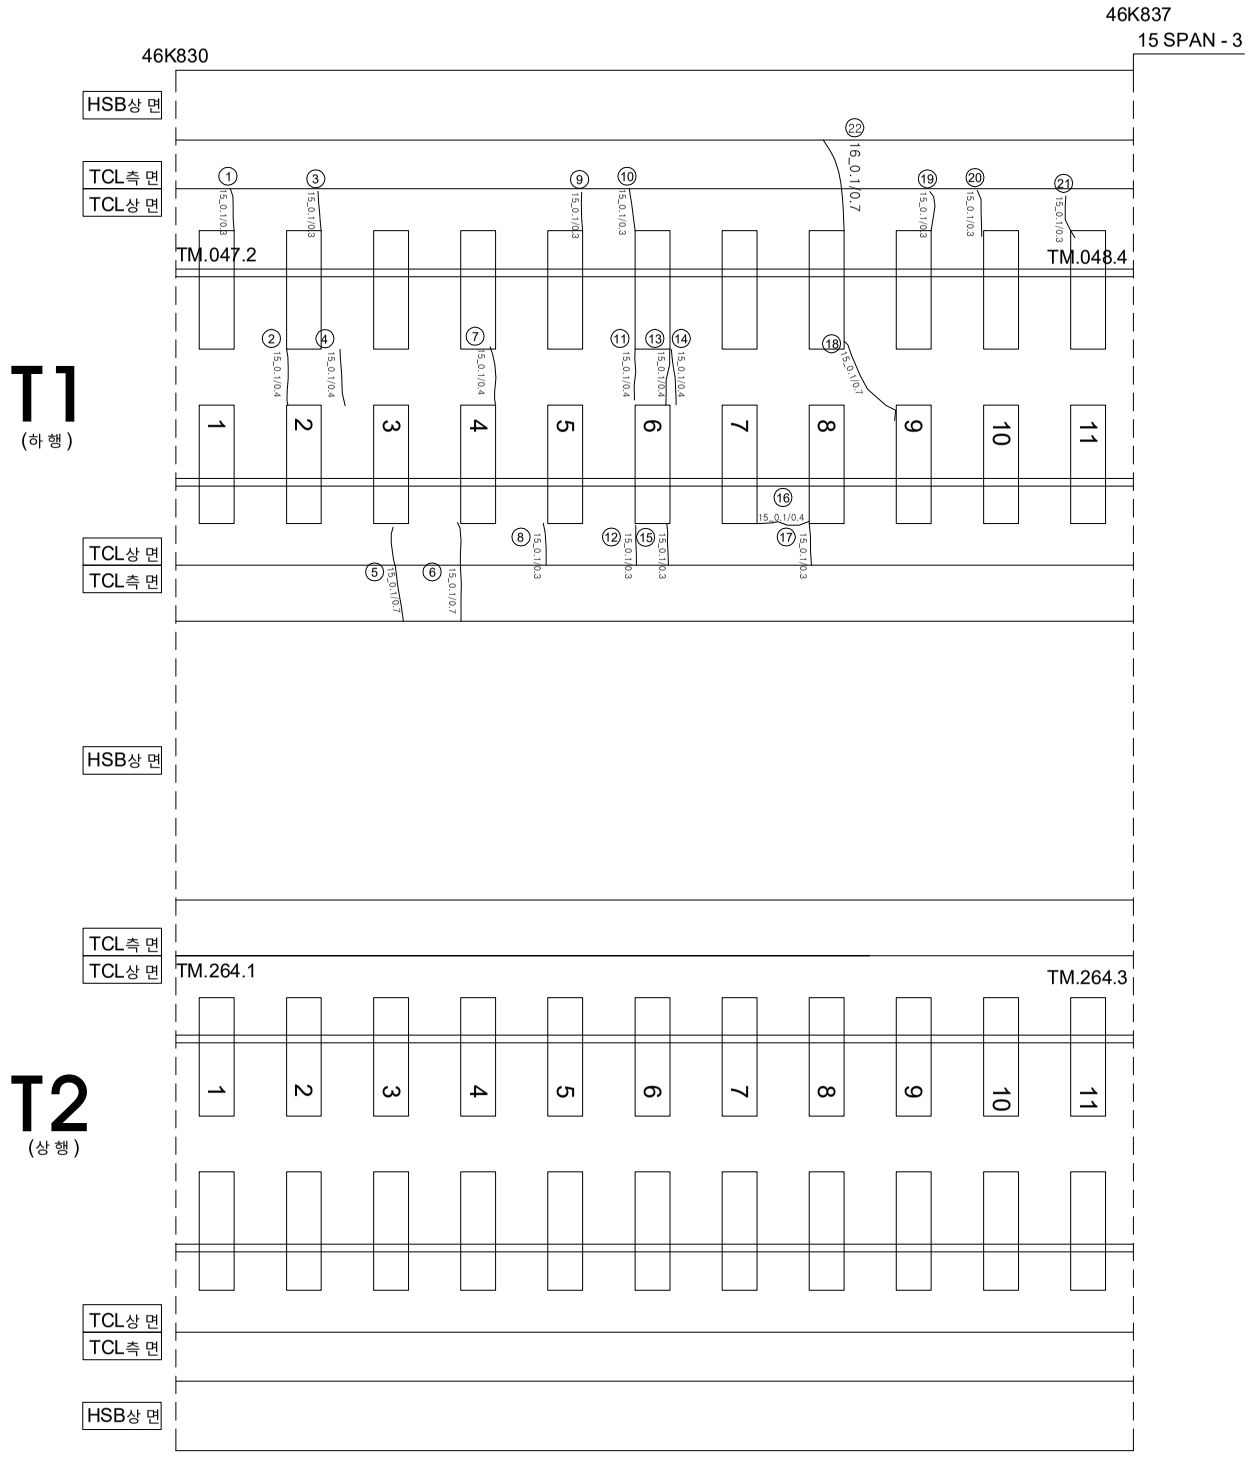
연번	손상	폭		연장		비고	연번	손상	폭		연장		비고
1	균열	0.1	㎜	0.3	m		56						
2	균열	0.1	㎜	0.4	m		57						
3	균열	0.1	㎜	0.3	m		58						
4	균열	0.1	㎜	0.4	m		59						
5	균열	0.1	㎜	0.7	m		60						
6	균열	0.1	㎜	0.7	m		61						
7	균열	0.1	㎜	0.4	m		62						
8	균열	0.1	㎜	0.3	m		63						
9	균열	0.1	㎜	0.3	m		64						
10	균열	0.1	㎜	0.3	m		65						
11	균열	0.1	㎜	0.4	m		66						
12	균열	0.1	㎜	0.3	m		67						
13	균열	0.1	㎜	0.4	m		68						
14	균열	0.1	㎜	0.4	m		69						
15	균열	0.1	㎜	0.3	m		70						
16	균열	0.1	㎜	0.4	m		71						
17	균열	0.1	㎜	0.3	m		72						
18	균열	0.1	㎜	0.7	m		73						
19	균열	0.1	㎜	0.3	m		74						
20	균열	0.1	㎜	0.3	m		75						
21	균열	0.1	㎜	0.3	m		76						
22	균열	0.1	㎜	0.7	m		77						
23							78						
24							79						
25							80						
26							81						
27							82						
28							83						
29							84						
30							85						
31							86						
32							87						
33							88						
34							89						
35							90						
36							91						
37							92						
38							93						
39							94

40							95						
41							96						
42							97						
43							98						
44							99						
45							100						
46							101						
47							102						
48							103						
49							104						
50							105						
51							106						
52							107						
53							108						
54							109						
55							110
