외관조사망도 번호
B12_호암교_76(46k844~46k851)

호남고속선 호암교_76(46.844~46.851km, S15-5)

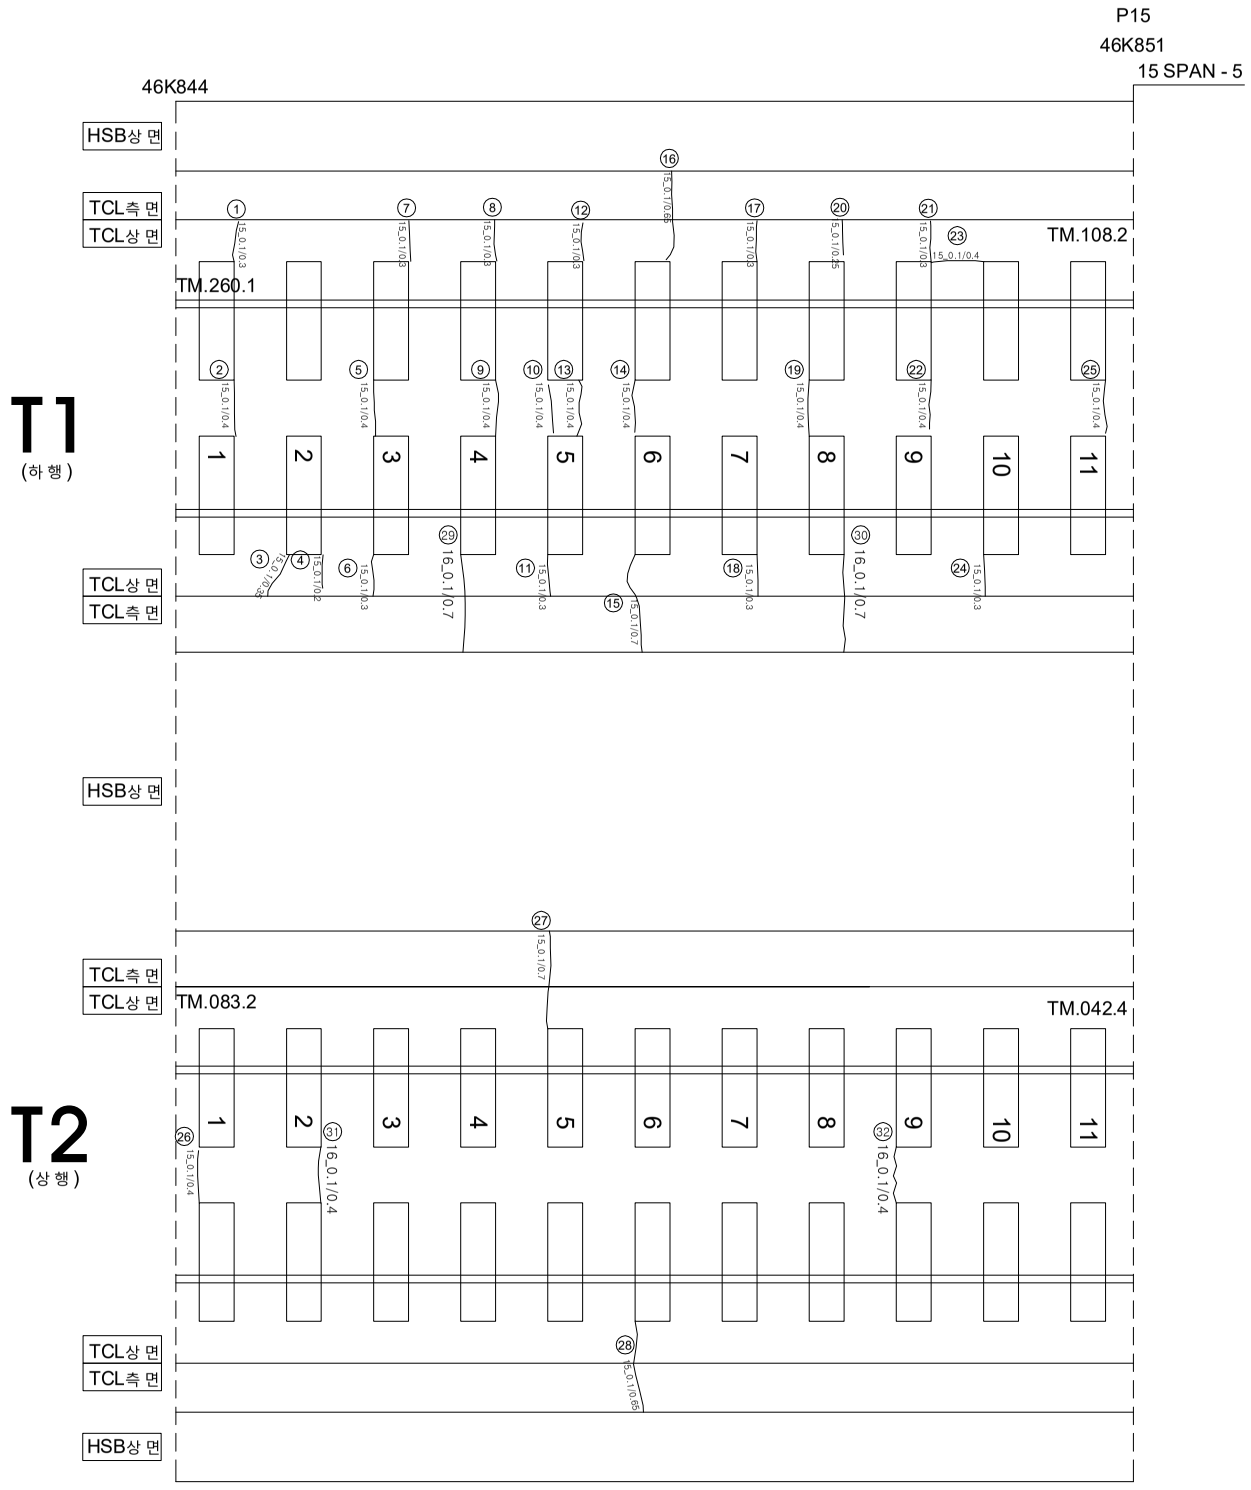
연번	손상	폭		연장		비고	연번	손상	폭		연장		비고
1	균열	0.1	㎜	0.3	m		56						
2	균열	0.1	㎜	0.4	m		57						
3	균열	0.1	㎜	0.35	m		58						
4	균열	0.1	㎜	0.2	m		59						
5	균열	0.1	㎜	0.4	m		60						
6	균열	0.1	㎜	0.3	m		61						
7	균열	0.1	㎜	0.3	m		62						
8	균열	0.1	㎜	0.3	m		63						
9	균열	0.1	㎜	0.4	m		64						
10	균열	0.1	㎜	0.4	m		65						
11	균열	0.1	㎜	0.3	m		66						
12	균열	0.1	㎜	0.3	m		67						
13	균열	0.1	㎜	0.4	m		68						
14	균열	0.1	㎜	0.4	m		69						
15	균열	0.1	㎜	0.7	m		70						
16	균열	0.1	㎜	0.65	m		71						
17	균열	0.1	㎜	0.3	m		72						
18	균열	0.1	㎜	0.3	m		73						
19	균열	0.1	㎜	0.4	m		74						
20	균열	0.1	㎜	0.25	m		75						
21	균열	0.1	㎜	0.3	m		76						
22	균열	0.1	㎜	0.4	m		77						
23	균열	0.1	㎜	0.4	m		78						
24	균열	0.1	㎜	0.3	m		79						
25	균열	0.1	㎜	0.4	m		80						
26	균열	0.1	㎜	0.4	m		81						
27	균열	0.1	㎜	0.7	m		82						
28	균열	0.1	㎜	0.65	m		83						
29	균열	0.1	㎜	0.7	m		84						
30	균열	0.1	㎜	0.7	m		85						
31	균열	0.1	㎜	0.4	m		86						
32	균열	0.1	㎜	0.4	m		87						
33							88
