호남고속선 호암교_78(46.858~46.865km, S16-2)

외관조사망도 번호
B12_호암교_78(46k858~46k865)

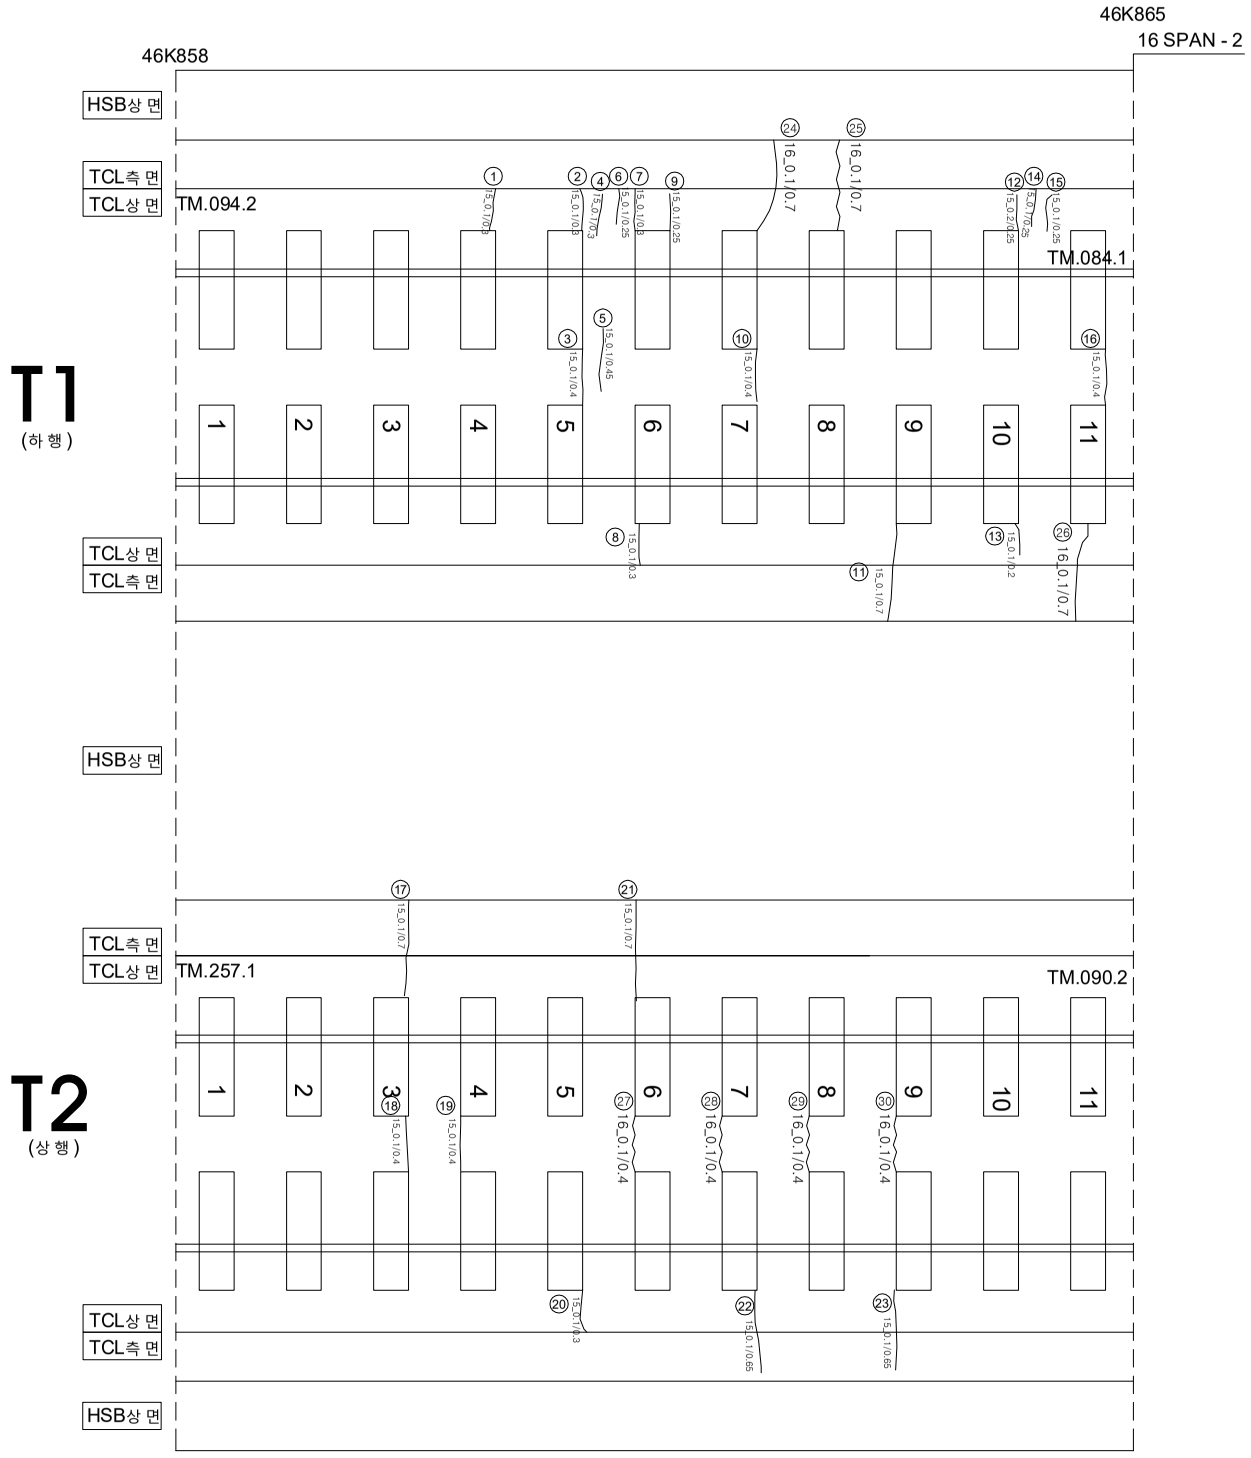
연번	손상	폭		연장		비고	연번	손상	폭		연장		비고
1	균열	0.1	㎜	0.3			56						
2	균열	0.1	㎜	0.3			57						
3	균열	0.1	㎜	0.4			58						
4	균열	0.1	㎜	0.3			59						
5	균열	0.1	㎜	0.45			60						
6	균열	0.1	㎜	0.25			61						
7	균열	0.1	㎜	0.3			62						
8	균열	0.1	㎜	0.3			63						
9	균열	0.1	㎜	0.25			64						
10	균열	0.1	㎜	0.4			65						
11	균열	0.1	㎜	0.7			66						
12	균열	0.2	㎜	0.25			67						
13	균열	0.1	㎜	0.2			68						
14	균열	0.1	㎜	0.25			69						
15	균열	0.1	㎜	0.25			70						
16	균열	0.1	㎜	0.4			71						
17	균열	0.1	㎜	0.7			72						
18	균열	0.1	㎜	0.4			73						
19	균열	0.1	㎜	0.4			74						
20	균열	0.1	㎜	0.3			75						
21	균열	0.1	㎜	0.7			76						
22	균열	0.1	㎜	0.65			77						
23	균열	0.1	㎜	0.65			78						
24	균열	0.1	㎜	0.7			79						
25	균열	0.1	㎜	0.7			80						
26	균열	0.1	㎜	0.7			81						
27	균열	0.1	㎜	0.4			82						
28	균열	0.1	㎜	0.4			83						
29	균열	0.1	㎜	0.4			84						
30	균열	0.1	㎜	0.4			85						
31							86						
32							87						
33							88						
34							89						
35							90						
36							91

37							92						
38							93						
39							94						
40							95						
41							96						
42							97						
43							98						
44							99						
45							100						
46							101						
47							102						
48							103						
49							104						
50							105						
51							106						
52							107						
53							108						
54							109						
55							110
