외관조사망도 번호
B12_호암교_9(46k375~46k382)

호남고속선 호암교_9(46.375~46.382km, S2-3)

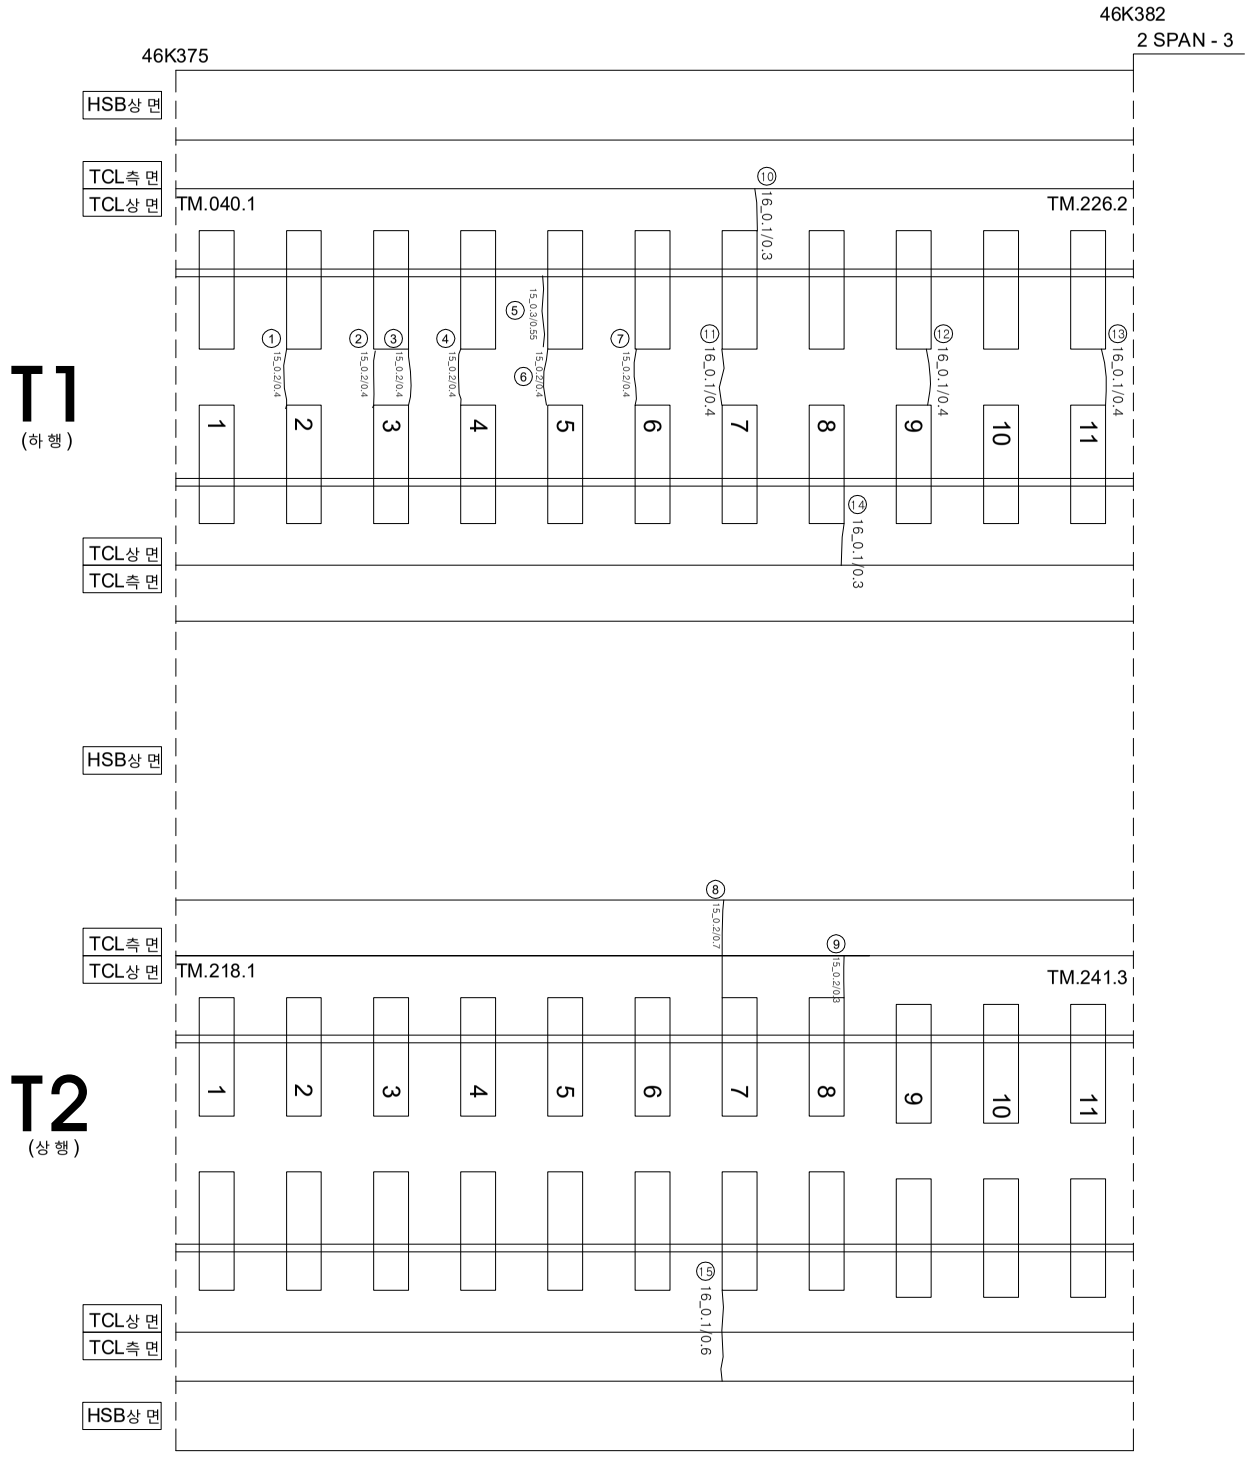
연번	손상	폭		연장		비고	연번	손상	폭		연장		비고
1	균열	0.2	㎜	0.4	m		56						
2	균열	0.2	㎜	0.4	m		57						
3	균열	0.2	㎜	0.4	m		58						
4	균열	0.2	㎜	0.4	m		59						
5	경계부 균열	0.3	㎜	0.6	m		60						
6	균열	0.2	㎜	0.4	m		61						
7	균열	0.2	㎜	0.4	m		62						
8	균열	0.2	㎜	0.7	m		63						
9	균열	0.2	㎜	0.3	m		64						
10	균열	0.1	㎜	0.3	m		65						
11	균열	0.1	㎜	0.4	m		66						
12	균열	0.1	㎜	0.4	m		67						
13	균열	0.1	㎜	0.4	m		68						
14	균열	0.1	㎜	0.3	m		69						
15	균열	0.1	㎜	0.6	m		70						
16							71						
17							72						
18							73						
19							74						
20							75						
21							76						
22							77						
23							78						
24							79						
25							80						
26							81						
27							82						
28							83						
29							84						
30							85						
31							86						
32							87						
33							88						
34							89						
35							90						
36							91						
37							92						
38							93						
39							94						
40							95						
41							96						
42							97						
43							98

44							99						
45							100						
46							101						
47							102						
48							103						
49							104						
50							105						
51							106						
52							107						
53							108						
54							109						
55							110
