외관조사망도 번호
B12_호암교_82(46k886~46k893)

호남고속선 호암교_82(46.886~46.893km, S17-1)

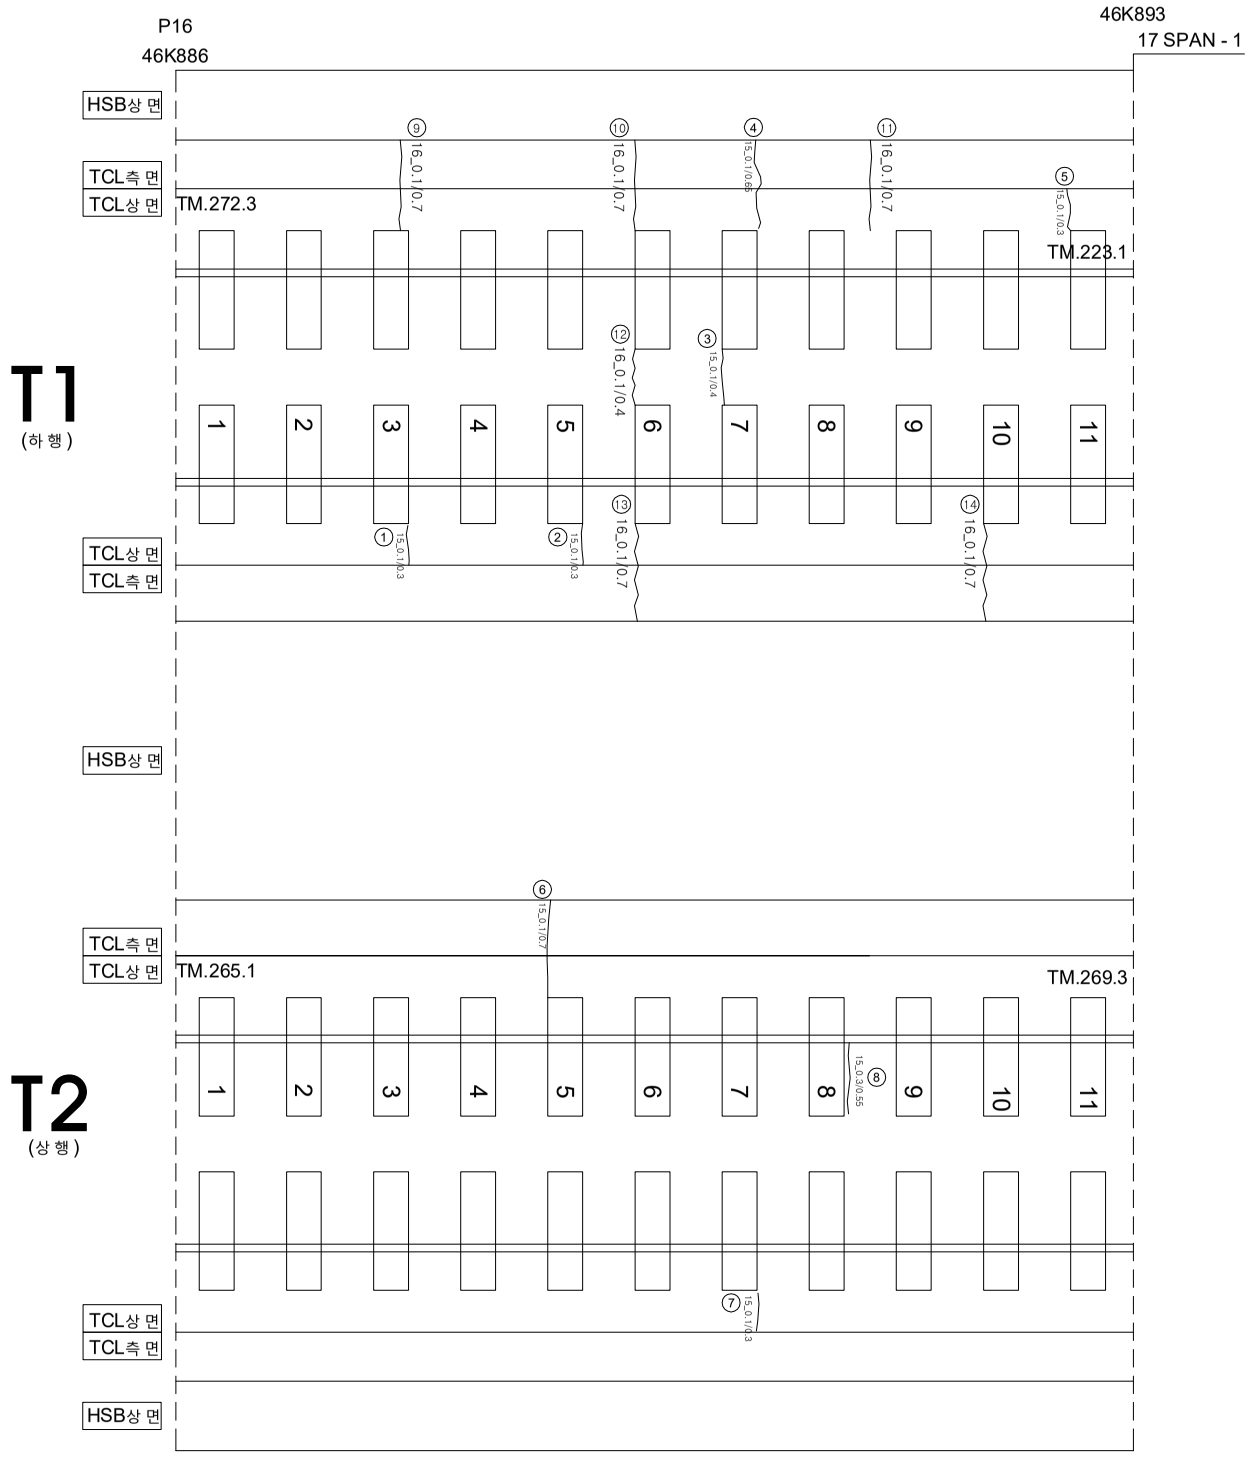
연번	손상	폭		연장		비고	연번	손상	폭		연장		비고
1	균열	0.1	㎜	0.3	m		56						
2	균열	0.1	㎜	0.3	m		57						
3	균열	0.1	㎜	0.4	m		58						
4	균열	0.1	㎜	0.65	m		59						
5	균열	0.1	㎜	0.3	m		60						
6	균열	0.1	㎜	0.7	m		61						
7	경계부 균열	0.3	㎜	0.55	m		62						
8	균열	0.1	㎜	0.3	m		63						
9	균열	0.1	㎜	0.7	m		64						
10	균열	0.1	㎜	0.7	m		65						
11	균열	0.1	㎜	0.7	m		66						
12	균열	0.1	㎜	0.4	m		67						
13	균열	0.1	㎜	0.7	m		68						
14	균열	0.1	㎜	0.7	m		69						
15							70						
16							71						
17							72						
18							73						
19							74						
20							75						
21							76						
22							77						
23							78						
24							79						
25							80						
26							81						
27							82						
28							83						
29							84						
30							85						
31							86						
32							87						
33							88						
34							89						
35							90						
36							91						
37							92						
38							93						
39							94						
40							95						
41							96						
42							97						
43							98						
44							99

45							100						
46							101						
47							102						
48							103						
49							104						
50							105						
51							106						
52							107						
53							108						
54							109						
55							110
