호남고속선 호암교_83(46.893~46.900km, S17-2)

외관조사망도 번호
B12_호암교_83(46k893~46k900)

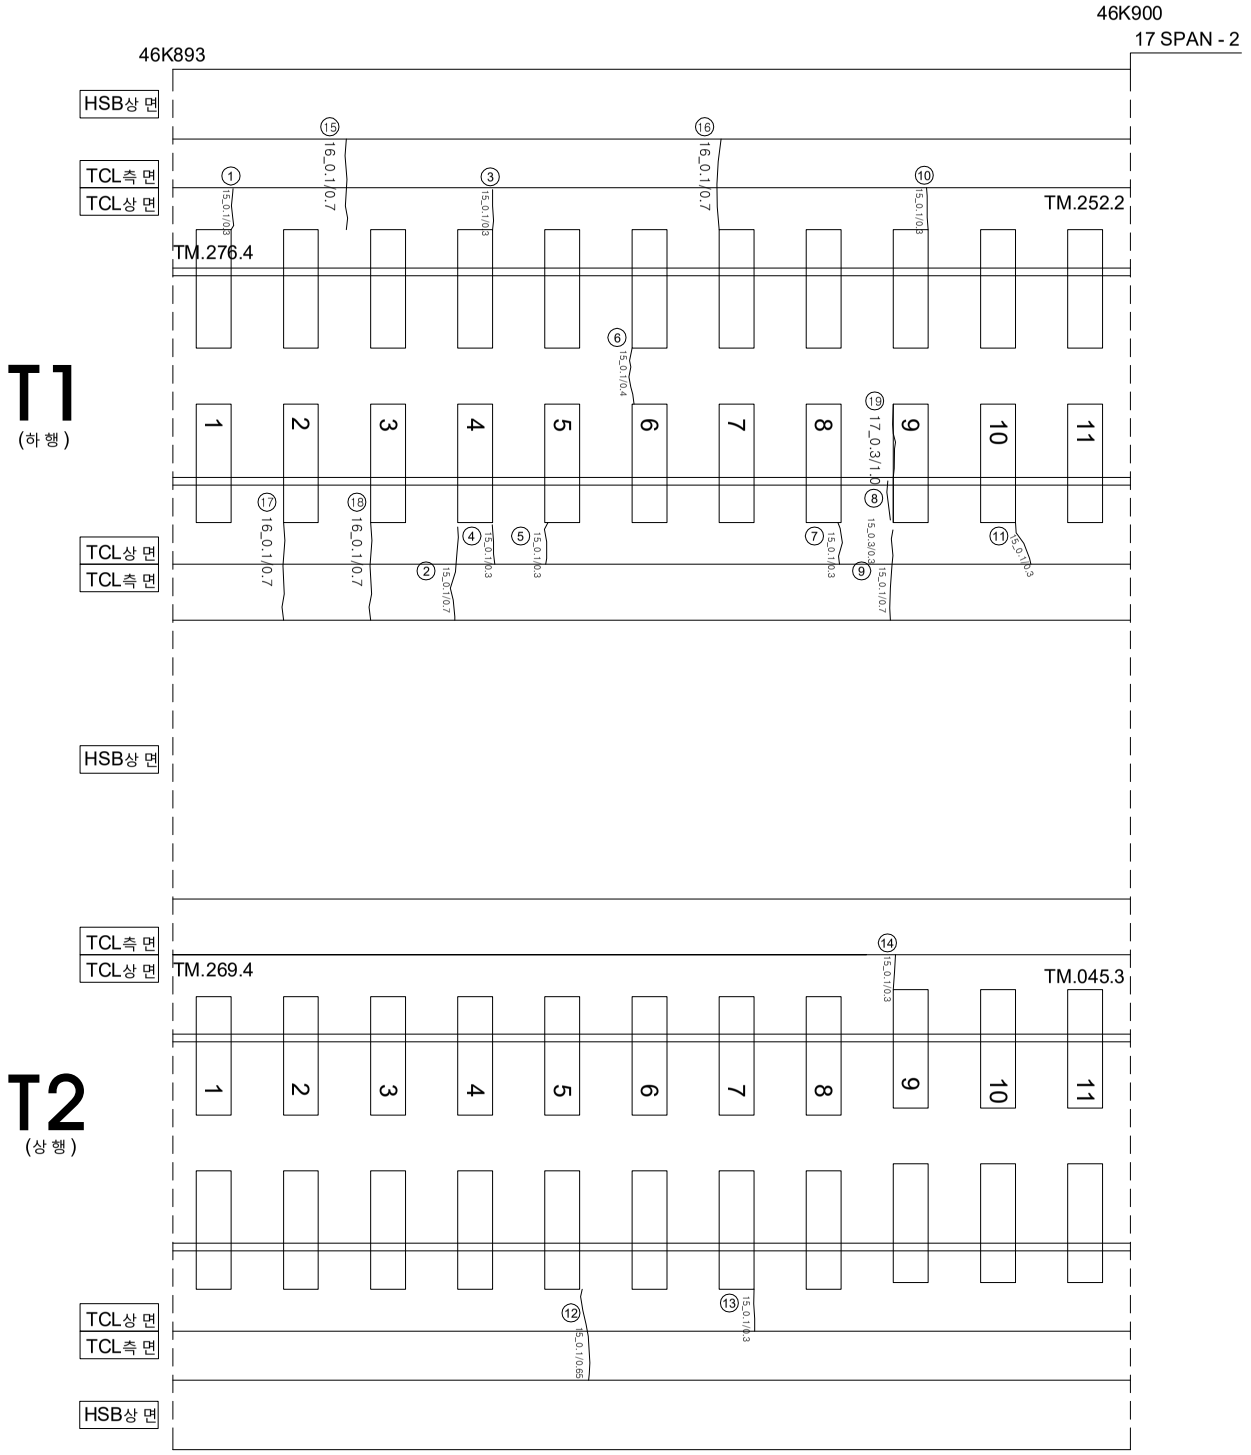
연번	손상	폭		연장		비고	연번	손상	폭		연장		비고
1	균열	0.1	㎜	0.3	m		56						
2	균열	0.1	㎜	0.7	m		57						
3	균열	0.1	㎜	0.3	m		58						
4	균열	0.1	㎜	0.3	m		59						
5	균열	0.1	㎜	0.3	m		60						
6	균열	0.1	㎜	0.4	m		61						
7	균열	0.1	㎜	0.3	m		62						
8	균열	0.3	㎜	0.3	m		63						
9	균열	0.1	㎜	0.7	m		64						
10	균열	0.1	㎜	0.3	m		65						
11	균열	0.1	㎜	0.3	m		66						
12	균열	0.1	㎜	0.65	m		67						
13	균열	0.1	㎜	0.3	m		68						
14	균열	0.1	㎜	0.3	m		69						
15	균열	0.1	㎜	0.7	m		70						
16	균열	0.1	㎜	0.7	m		71						
17	균열	0.1	㎜	0.7	m		72						
18	균열	0.1	㎜	0.7	m		73						
19	균열	0.3	㎜	1.0	m	신규	74						
20							75						
21							76						
22							77						
23							78						
24							79						
25							80						
26							81						
27							82						
28							83						
29							84						
30							85						
31							86						
32							87						
33							88						
34							89						
35							90						
36							91						
37							92						
38							93						
39							94						
40							95						
41							96

42							97						
43							98						
44							99						
45							100						
46							101						
47							102						
48							103						
49							104						
50							105						
51							106						
52							107						
53							108						
54							109						
55							110
