외관조사망도 번호
B12_호암교_84(46k900~46k907)

호남고속선 호암교_84(46.900~46.907km, S17-33)

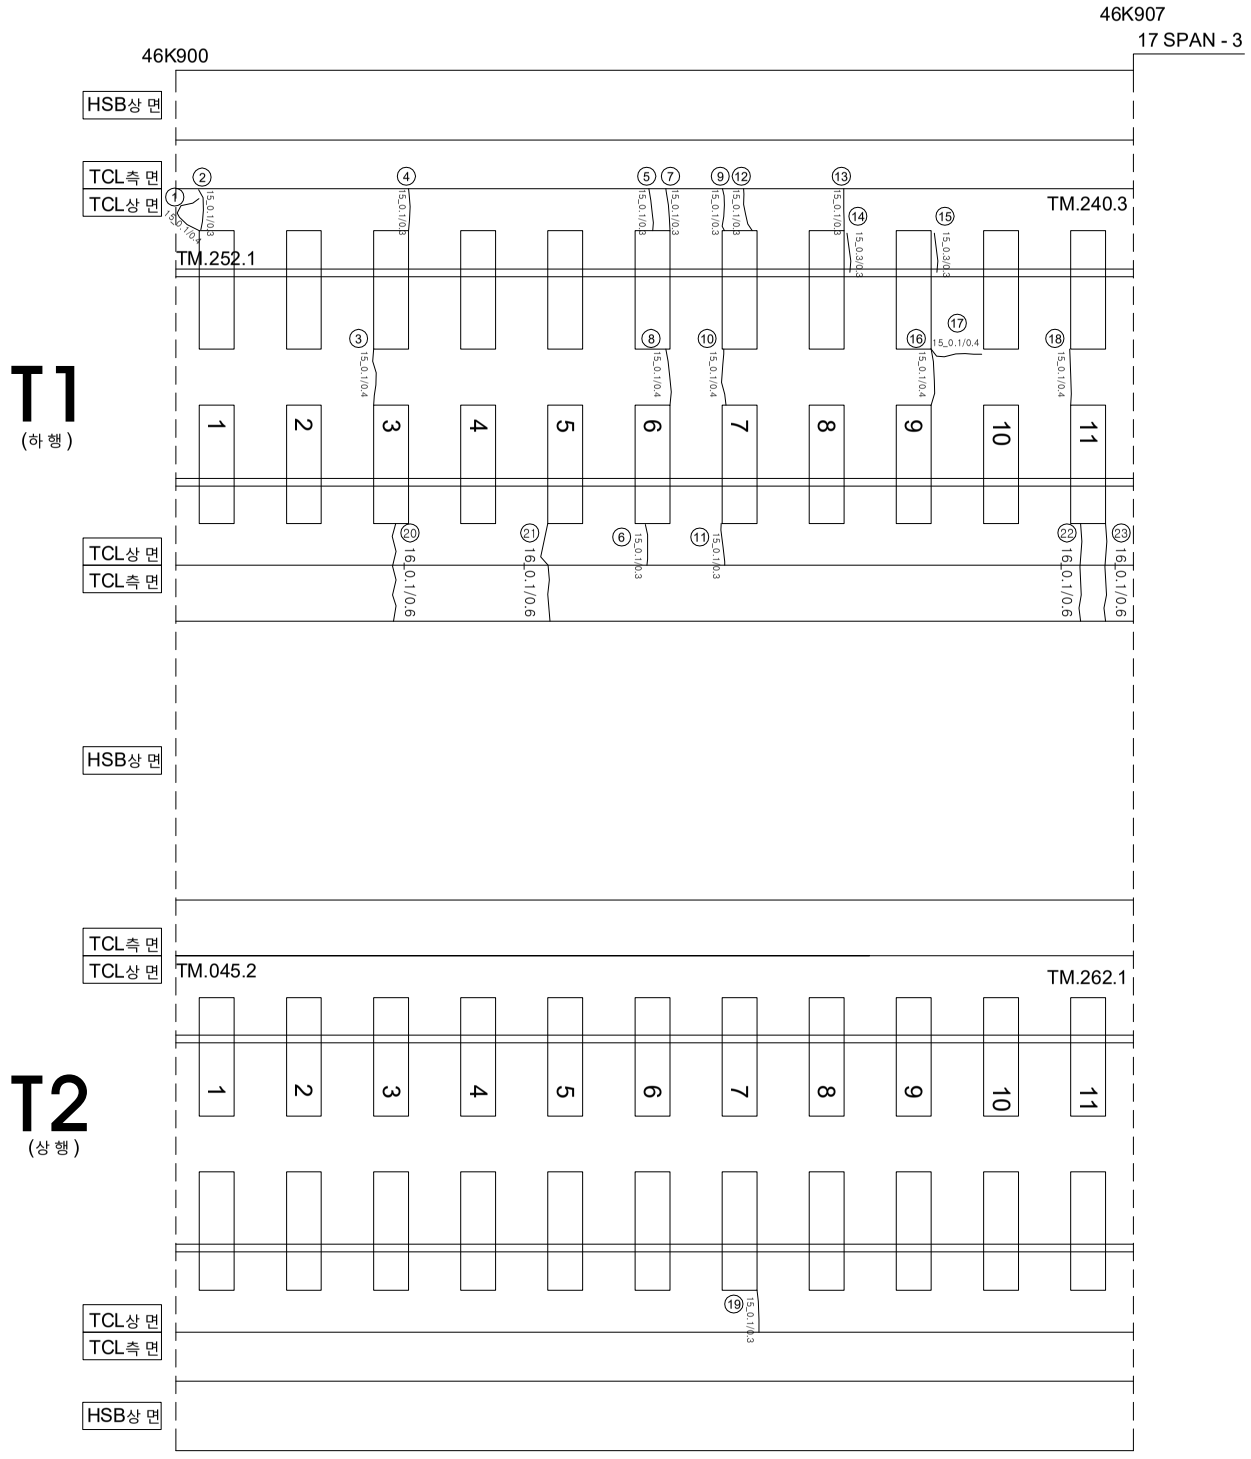
연번	손상	폭		연장		비고	연번	손상	폭		연장		비고
1	균열	0.1	㎜	0.4	m		56						
2	균열	0.1	㎜	0.3	m		57						
3	균열	0.1	㎜	0.4	m		58						
4	균열	0.1	㎜	0.3	m		59						
5	균열	0.1	㎜	0.3	m		60						
6	균열	0.1	㎜	0.3	m		61						
7	균열	0.1	㎜	0.3	m		62						
8	균열	0.1	㎜	0.4	m		63						
9	균열	0.1	㎜	0.3	m		64						
10	균열	0.1	㎜	0.4	m		65						
11	균열	0.1	㎜	0.3	m		66						
12	균열	0.1	㎜	0.3	m		67						
13	균열	0.1	㎜	0.3	m		68						
14	균열	0.3	㎜	0.3	m		69						
15	균열	0.3	㎜	0.3	m		70						
16	균열	0.1	㎜	0.4	m		71						
17	균열	0.1	㎜	0.4	m		72						
18	균열	0.1	㎜	0.4	m		73						
19	균열	0.1	㎜	0.3	m		74						
20	균열	0.1	㎜	0.6	m		75						
21	균열	0.1	㎜	0.6	m		76						
22	균열	0.1	㎜	0.6	m		77						
23	균열	0.1	㎜	0.6	m		78						
24							79						
25							80						
26							81						
27							82						
28							83						
29							84						
30							85						
31							86						
32							87						
33							88						
34							89						
35							90						
36							91						
37							92						
38							93						
39							94
