외관조사망도 번호
B12_호암교_85(46k907~46k914)

호남고속선 호암교_85(46.907~46.914km, S17-4)

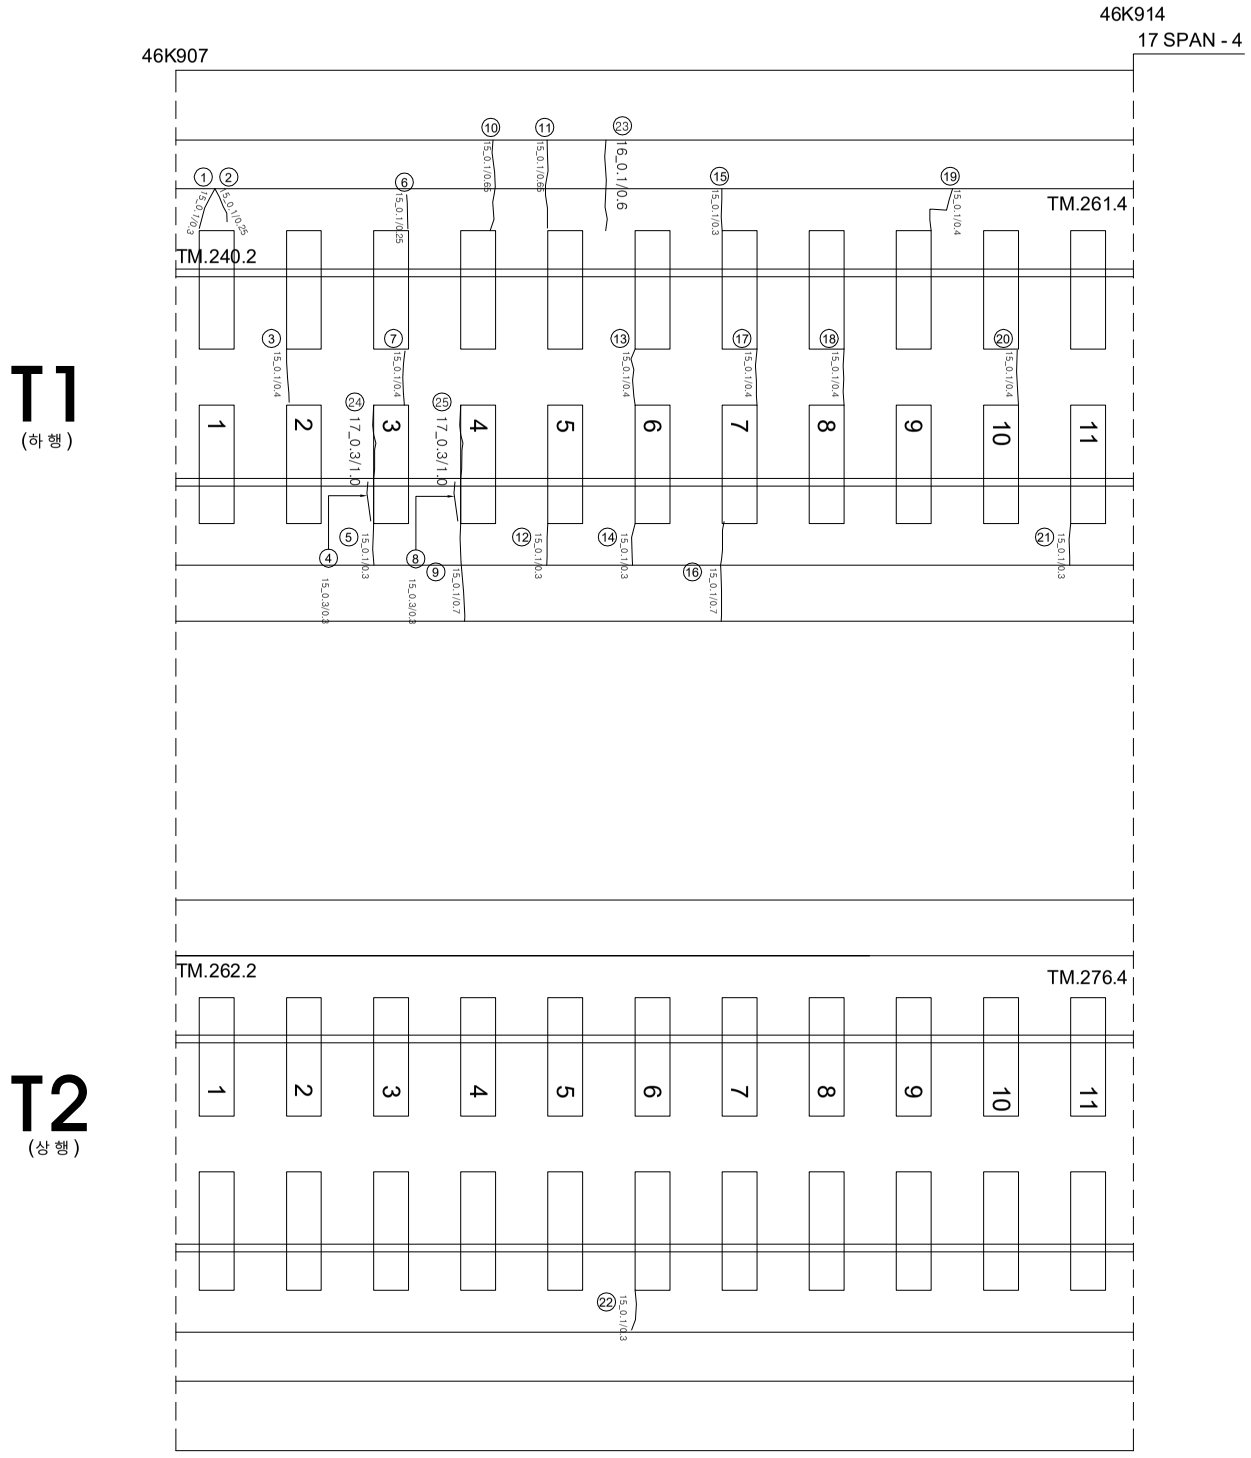
연번	손상	폭		연장		비고	연번	손상	폭		연장		비고
1	균열	0.1	㎜	0.3	m		56						
2	균열	0.1	㎜	0.25	m		57						
3	균열	0.1	㎜	0.4	m		58						
4	균열	0.3	㎜	0.3	m		59						
5	균열	0.1	㎜	0.3	m		60						
6	균열	0.1	㎜	0.25	m		61						
7	균열	0.1	㎜	0.4	m		62						
8	균열	0.3	㎜	0.3	m		63						
9	균열	0.1	㎜	0.7	m		64						
10	균열	0.1	㎜	0.65	m		65						
11	균열	0.1	㎜	0.65	m		66						
12	균열	0.1	㎜	0.3	m		67						
13	균열	0.1	㎜	0.4	m		68						
14	균열	0.1	㎜	0.3	m		69						
15	균열	0.1	㎜	0.3	m		70						
16	균열	0.1	㎜	0.7	m		71						
17	균열	0.1	㎜	0.4	m		72						
18	균열	0.1	㎜	0.4	m		73						
19	균열	0.1	㎜	0.4	m		74						
20	균열	0.1	㎜	0.4	m		75						
21	균열	0.1	㎜	0.3	m		76						
22	균열	0.1	㎜	0.3	m		77						
23	균열	0.1	㎜	0.6	m		78						
24	균열	0.3	㎜	1.0	m	신규	79						
25	균열	0.3	㎜	1.0	m	신규	80						
26							81						
27							82						
28							83						
29							84						
30							85						
31							86						
32							87						
33							88						
34							89						
35							90						
36							91						
37							92

38							93						
39							94						
40							95						
41							96						
42							97						
43							98						
44							99						
45							100						
46							101						
47							102						
48							103						
49							104						
50							105						
51							106						
52							107						
53							108						
54							109						
55							110
