외관조사망도 번호
B12_호암교_87(46k921~46k928)

호남고속선 호암교_87(46.921~46.928km, S18-1)

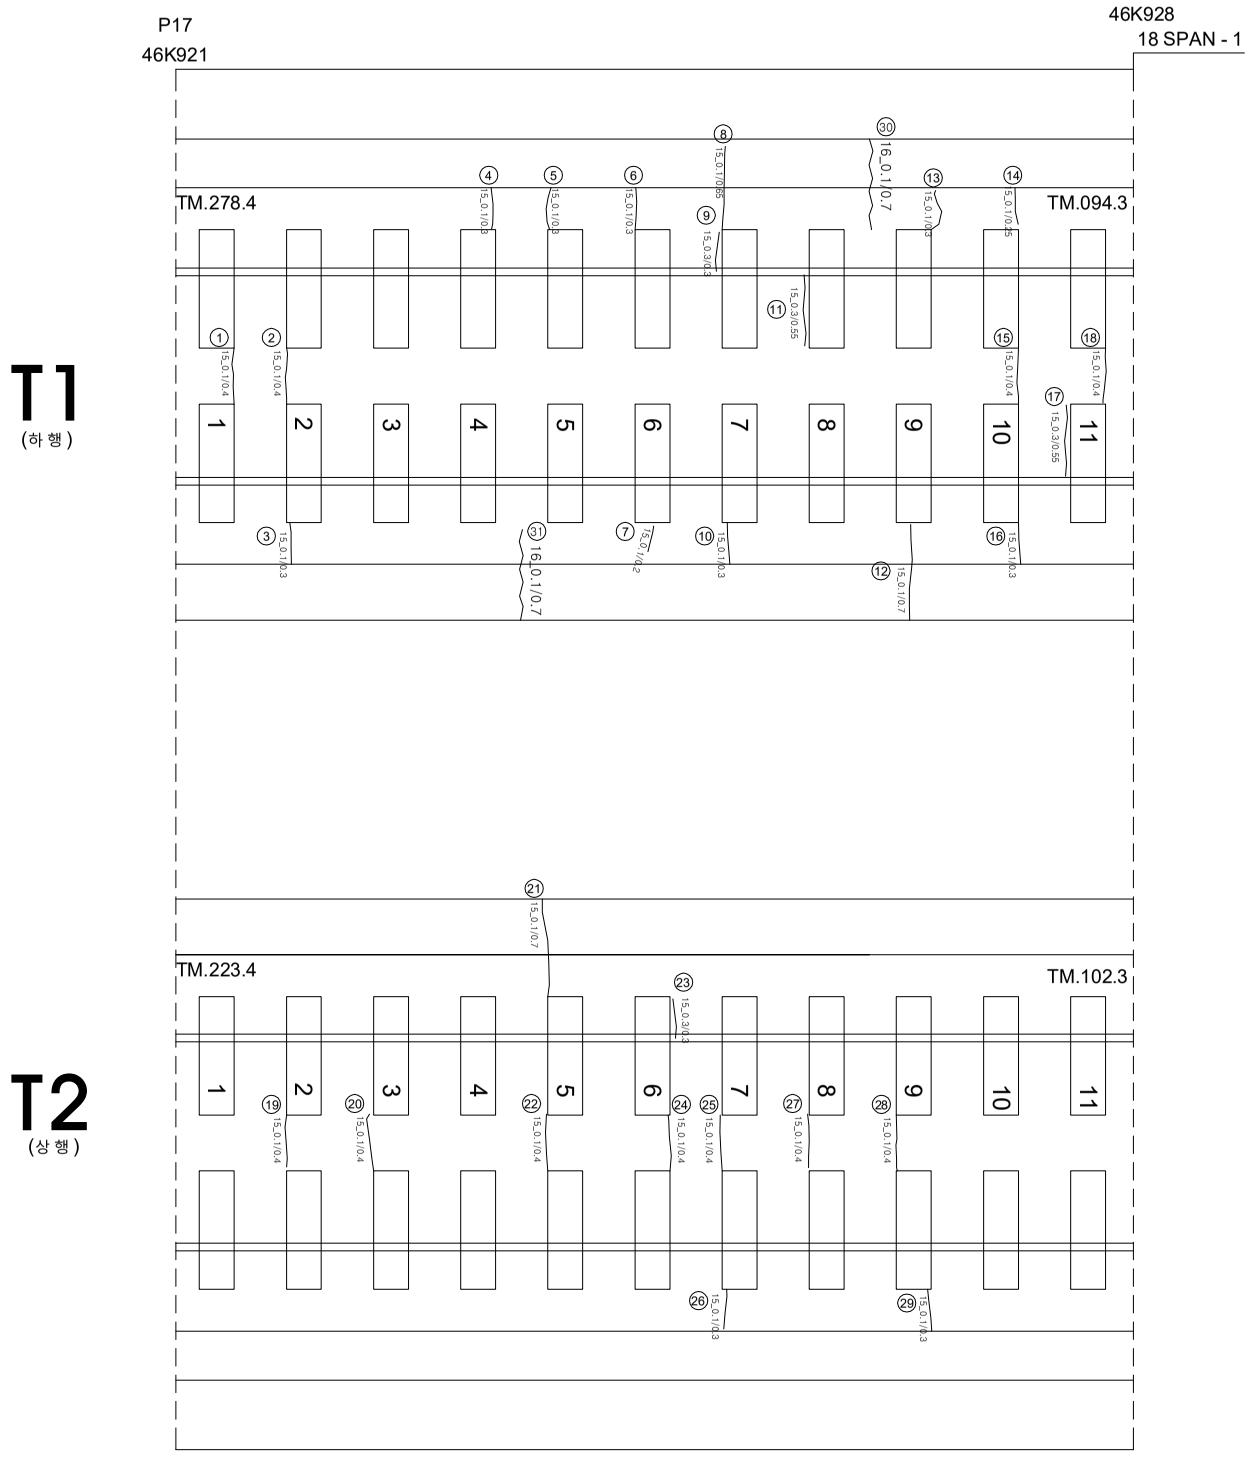
연번	손상	폭		연장		비고	연번	손상	폭		연장		비고
1	균열	0.1	㎜	0.4	m		56						
2	균열	0.1	㎜	0.4	m		57						
3	균열	0.1	㎜	0.3	m		58						
4	균열	0.1	㎜	0.3	m		59						
5	균열	0.1	㎜	0.3	m		60						
6	균열	0.1	㎜	0.3	m		61						
7	균열	0.1	㎜	0.2	m		62						
8	균열	0.1	㎜	0.65	m		63						
9	균열	0.3	㎜	0.3	m		64						
10	균열	0.1	㎜	0.3	m		65						
11	균열	0.3	㎜	0.55	m		66						
12	균열	0.1	㎜	0.7	m		67						
13	균열	0.1	㎜	0.3	m		68						
14	균열	0.1	㎜	0.25	m		69						
15	균열	0.1	㎜	0.4	m		70						
16	균열	0.1	㎜	0.3	m		71						
17	균열	0.3	㎜	0.55	m		72						
18	균열	0.1	㎜	0.4	m		73						
19	균열	0.1	㎜	0.4	m		74						
20	균열	0.1	㎜	0.4	m		75						
21	균열	0.1	㎜	0.7	m		76						
22	균열	0.1	㎜	0.4	m		77						
23	균열	0.3	㎜	0.3	m		78						
24	균열	0.1	㎜	0.4	m		79						
25	균열	0.1	㎜	0.4	m		80						
26	균열	0.1	㎜	0.3	m		81						
27	균열	0.1	㎜	0.4	m		82						
28	균열	0.1	㎜	0.4	m		83						
29	균열	0.1	㎜	0.3	m		84						
30	균열	0.1	㎜	0.7	m		85						
31	균열	0.1	㎜	0.7	m		86						
32							87						
33							88						
34							89
