외관조사망도 번호
B12_호암교_88(46k928~46k935)

호남고속선 호암교_88(46.928~46.935km, S18-2)

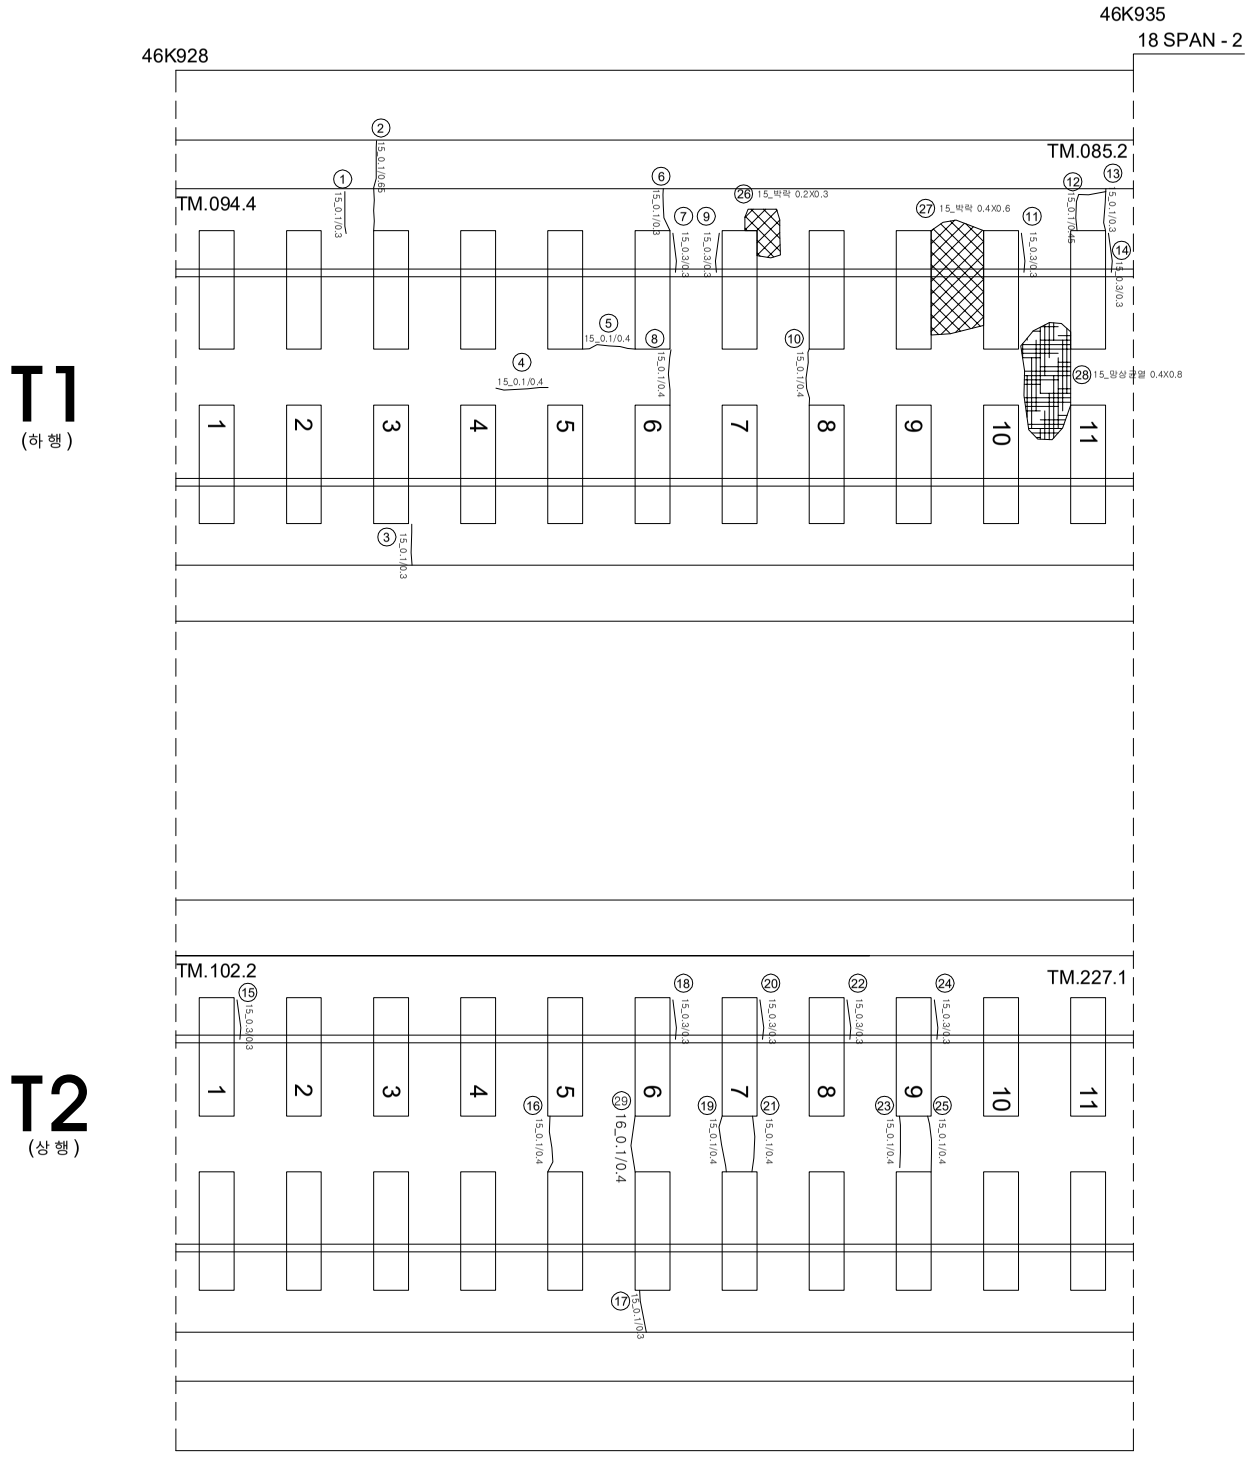
연번	손상	폭		연장		비고	연번	손상	폭		연장		비고
1	균열	0.1	㎜	0.3	m		56						
2	균열	0.1	㎜	0.65	m		57						
3	균열	0.1	㎜	0.3	m		58						
4	균열	0.1	㎜	0.4	m		59						
5	균열	0.1	㎜	0.4	m		60						
6	균열	0.1	㎜	0.3	m		61						
7	경계부 균열	0.3	㎜	0.3	m		62						
8	균열	0.1	㎜	0.4	m		63						
9	경계부 균열	0.3	㎜	0.3	m		64						
10	균열	0.1	㎜	0.4	m		65						
11	경계부 균열	0.3	㎜	0.3	m		66						
12	균열	0.1	㎜	0.45	m		67						
13	균열	0.1	㎜	0.3	m		68						
14	경계부 균열	0.3	㎜	0.3	m		69						
15	경계부 균열	0.3	㎜	0.3	m		70						
16	균열	0.1	㎜	0.4	m		71						
17	균열	0.1	㎜	0.3	m		72						
18	경계부 균열	0.3	㎜	0.3	m		73						
19	균열	0.1	㎜	0.4	m		74						
20	경계부 균열	0.3	㎜	0.3	m		75						
21	균열	0.1	㎜	0.4	m		76						
22	경계부 균열	0.3	㎜	0.3	m		77						
23	균열	0.1	㎜	0.4	m		78						
24	경계부 균열	0.3	㎜	0.3	m		79						
25	균열	0.1	㎜	0.4	m		80						
26	망상균열	0.2	m	0.3	m		81						
27	망상균열	0.4	m	0.6	m		82						
28	박락	0.4	m	0.8	m		83						
29	균열	0.1	㎜	0.4	m		84						
30							85						
31							86						
32							87						
33							88
