외관조사망도 번호
B12_호암교_90(46k942~46k949)

호남고속선 호암교_90(46.942~46.949km, S18-4)

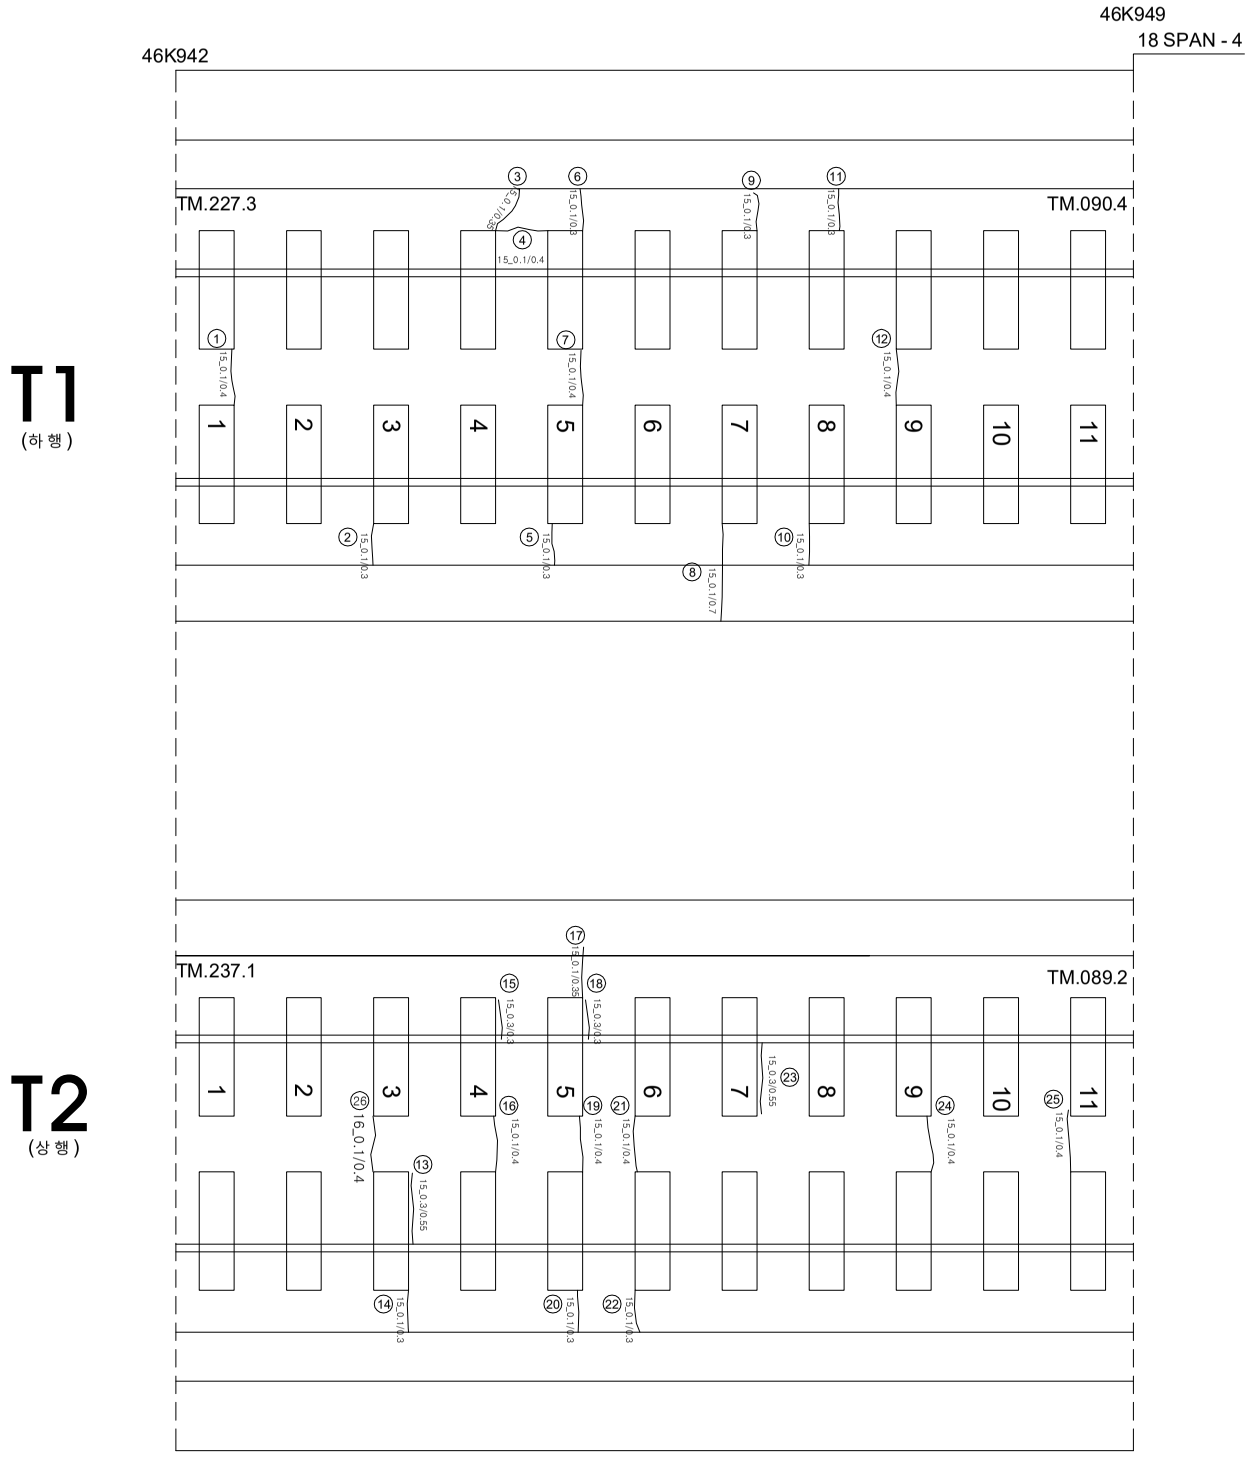
연번	손상	폭		연장		비고	연번	손상	폭		연장		비고
1	균열	0.1	㎜	0.4	m		56						
2	균열	0.1	㎜	0.3	m		57						
3	균열	0.1	㎜	0.35	m		58						
4	균열	0.1	㎜	0.4	m		59						
5	균열	0.1	㎜	0.3	m		60						
6	균열	0.1	㎜	0.3	m		61						
7	균열	0.1	㎜	0.4	m		62						
8	균열	0.1	㎜	0.7	m		63						
9	균열	0.1	㎜	0.3	m		64						
10	균열	0.1	㎜	0.3	m		65						
11	균열	0.1	㎜	0.3	m		66						
12	균열	0.1	㎜	0.4	m		67						
13	경계부균열	0.3	㎜	0.55	m		68						
14	균열	0.1	㎜	0.3	m		69						
15	경계부균열	0.3	㎜	0.3	m		70						
16	균열	0.1	㎜	0.4	m		71						
17	균열	0.1	㎜	0.35	m		72						
18	경계부균열	0.3	㎜	0.3	m		73						
19	균열	0.1	㎜	0.4	m		74						
20	균열	0.1	㎜	0.3	m		75						
21	균열	0.1	㎜	0.4	m		76						
22	균열	0.1	㎜	0.3	m		77						
23	경계부균열	0.3	㎜	0.55	m		78						
24	균열	0.1	㎜	0.4	m		79						
25	균열	0.1	㎜	0.4	m		80						
26	균열	0.1	㎜	0.4	m		81						
27							82						
28							83						
29							84						
30							85						
31							86						
32							87						
33							88						
34							89						
35							90						
36							91

37							92						
38							93						
39							94						
40							95						
41							96						
42							97						
43							98						
44							99						
45							100						
46							101						
47							102						
48							103						
49							104						
50							105						
51							106						
52							107						
53							108						
54							109						
55							110
