호남고속선 호암교_93(46.963~46.970km, S19-2)

외관조사망도 번호
B12_호암교_93(46k963~46k970)

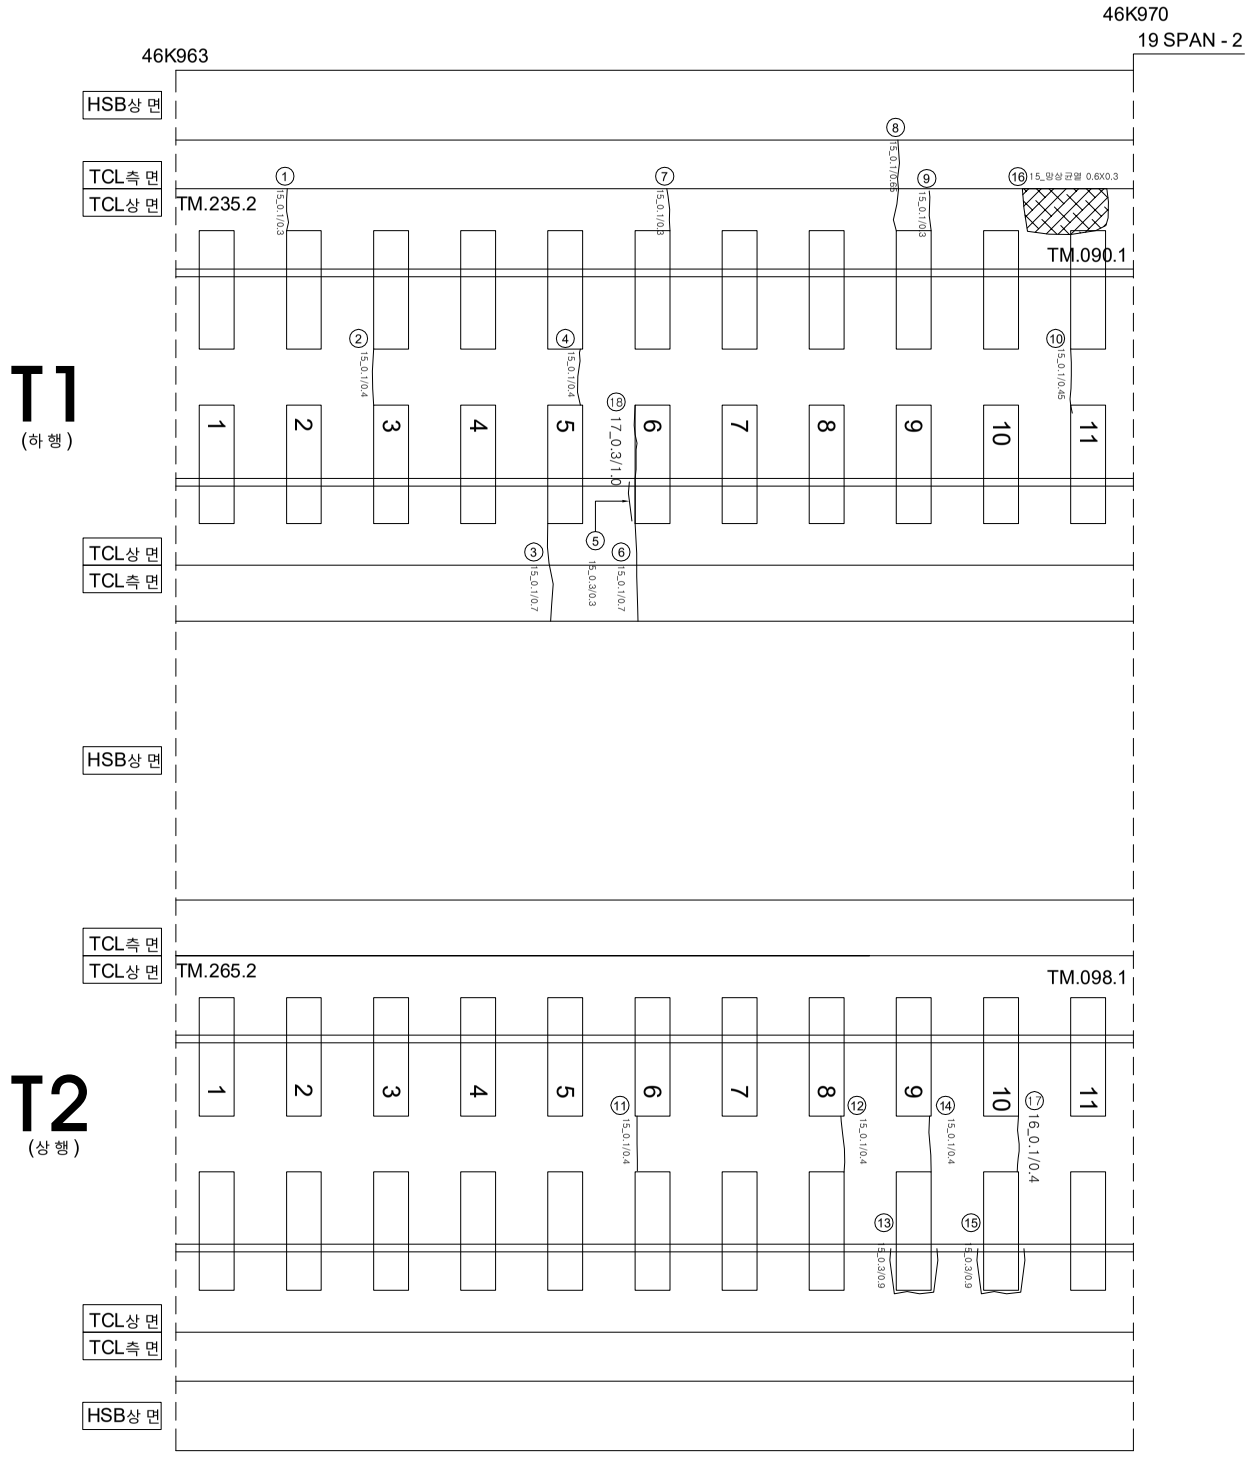
연번	손상	폭		연장		비고	연번	손상	폭		연장		비고
1	균열	0.1	㎜	0.3	m		56						
2	균열	0.1	㎜	0.4	m		57						
3	균열(변경)	0.1	㎜	0.7	m		58						
4	균열	0.1	㎜	0.4	m		59						
5	균열	0.3	㎜	0.3	m		60						
6	균열(변경)	0.1	㎜	0.7	m		61						
7	균열	0.1	㎜	0.3	m		62						
8	균열	0.1	㎜	0.65	m		63						
9	균열	0.1	㎜	0.3	m		64						
10	균열	0.1	㎜	0.45	m		65						
11	균열	0.1	㎜	0.4	m		66						
12	균열	0.1	㎜	0.4	m		67						
13	경계부균열	0.3	㎜	0.9	m		68						
14	균열	0.1	㎜	0.4	m		69						
15	경계부균열	0.3	㎜	0.9	m		70						
16	망상균열	0.6	m	0.3	m		71						
17	균열	0.1	㎜	0.4	m		72						
18	균열	0.3	㎜	1.0	m	신규	73						
19							74						
20							75						
21							76						
22							77						
23							78						
24							79						
25							80						
26							81						
27							82						
28							83						
29							84						
30							85						
31							86						
32							87						
33							88						
34							89						
35							90						
36							91						
37							92						
38							93						
39							94						
40							95

41							96						
42							97						
43							98						
44							99						
45							100						
46							101						
47							102						
48							103						
49							104						
50							105						
51							106						
52							107						
53							108						
54							109						
55							110
