외관조사망도 번호
B12_호암교_96(46k984.2~46k991)

호남고속선 호암교_96(46.984~46.991km, S19-5)

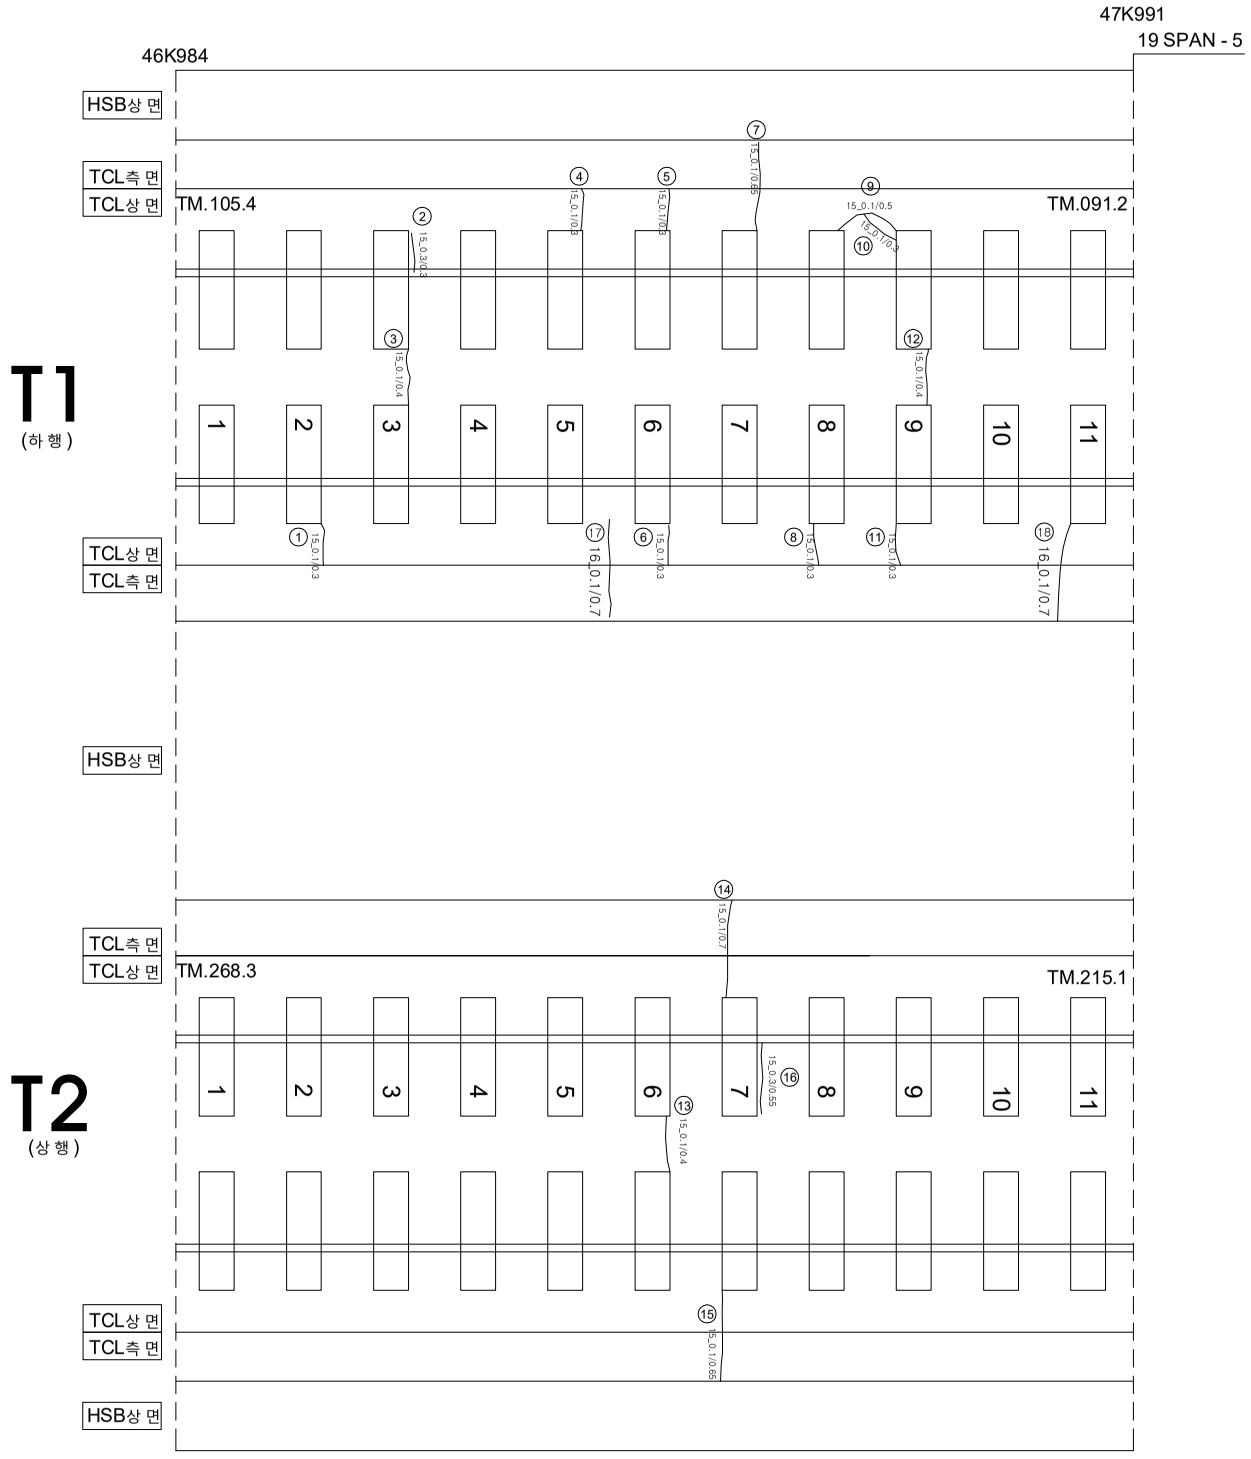
연번	손상	폭		연장		비고	연번	손상	폭		연장		비고
1	균열	0.1	㎜	0.3	m		56						
2	경계부 균열	0.3	㎜	0.3	m		57						
3	균열	0.1	㎜	0.4	m		58						
4	균열	0.1	㎜	0.3	m		59						
5	균열	0.1	㎜	0.3	m		60						
6	균열	0.1	㎜	0.3	m		61						
7	균열	0.1	㎜	0.65	m		62						
8	균열	0.1	㎜	0.3	m		63						
9	균열	0.1	㎜	0.5	m		64						
10	균열	0.1	㎜	0.3	m		65						
11	균열	0.1	㎜	0.3	m		66						
12	균열	0.1	㎜	0.4	m		67						
13	균열	0.1	㎜	0.4	m		68						
14	균열	0.1	㎜	0.7	m		69						
15	균열	0.1	㎜	0.65	m		70						
16	경계부 균열	0.3	㎜	0.55	m		71						
17	균열	0.1	㎜	0.7	m		72						
18	균열	0.1	㎜	0.7	m		73						
19							74						
20							75						
21							76						
22							77						
23							78						
24							79						
25							80						
26							81						
27							82						
28							83						
29							84						
30							85						
31							86						
32							87						
33							88						
34							89						
35							90						
36							91						
37							92						
38							93						
39							94						
40							95						
41							96

42							97						
43							98						
44							99						
45							100						
46							101						
47							102						
48							103						
49							104						
50							105						
51							106						
52							107						
53							108						
54							109						
55							110
