외관조사망도 번호
B12_호암교_97(46K991~46K998)

호남고속선 호암교_97(46.991~46.998km, S20-1)

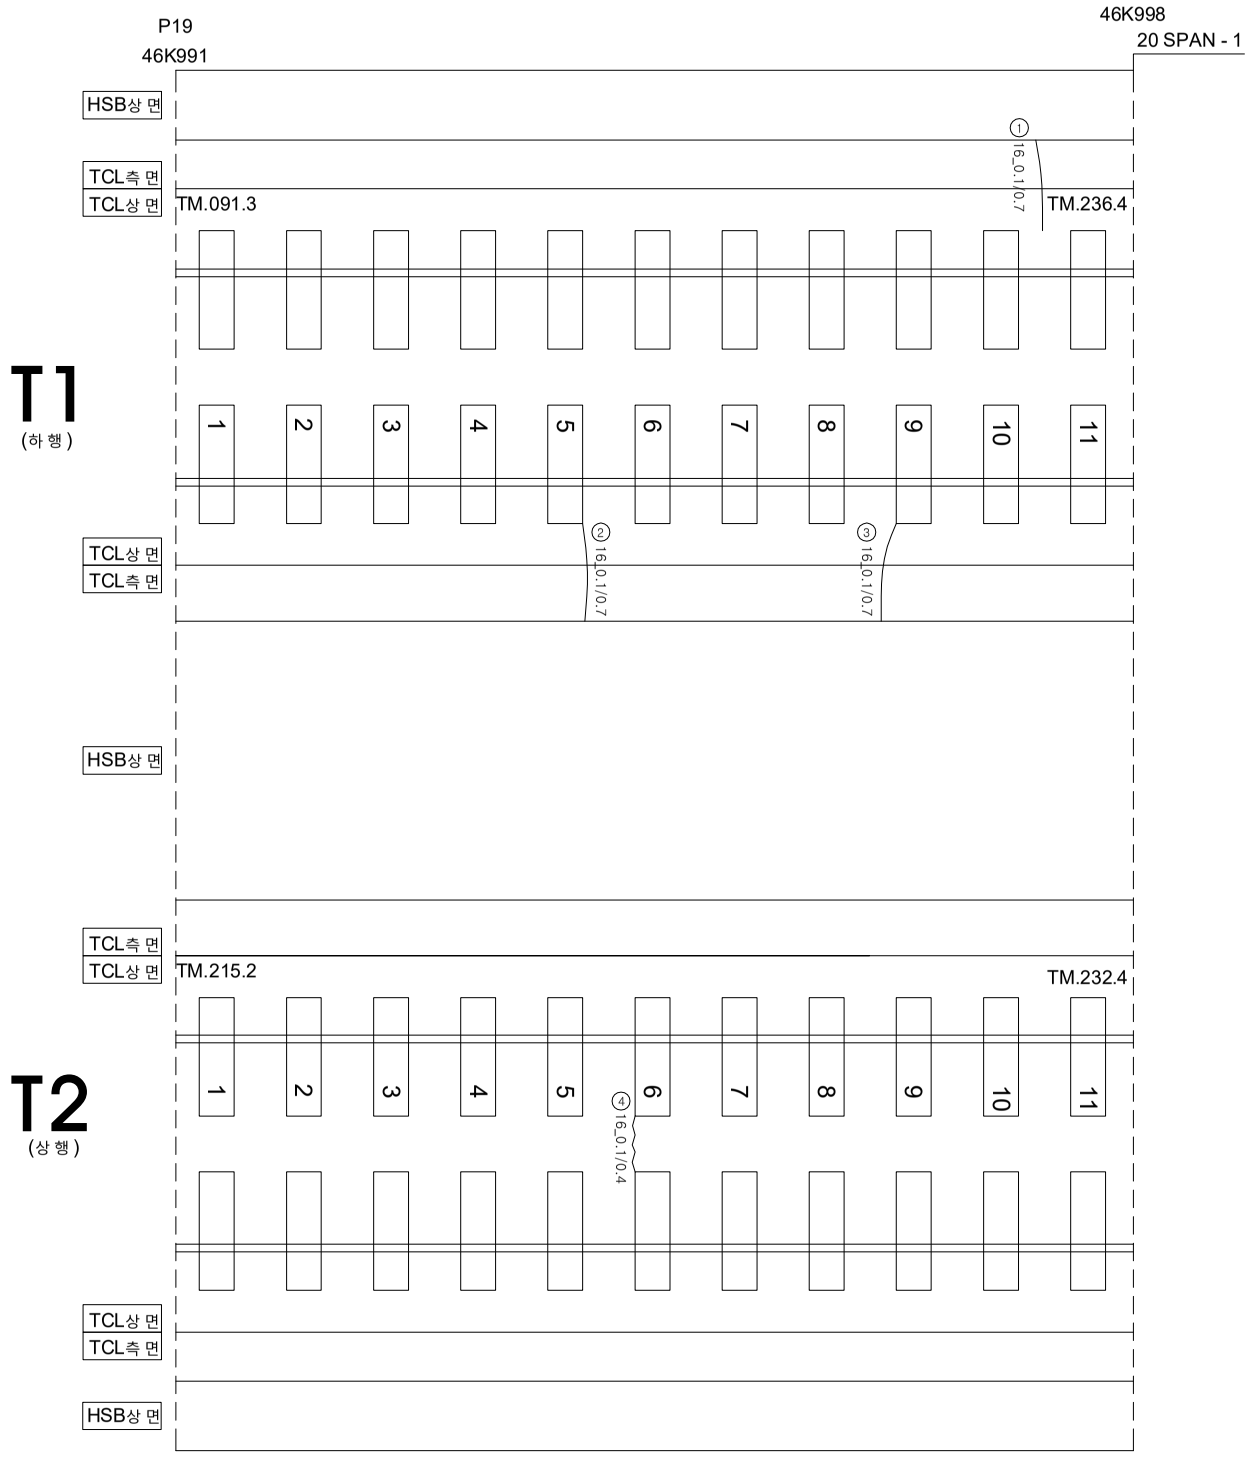
연번	손상	폭		연장		비고	연번	손상	폭		연장		비고
1	균열	0.1	㎜	0.7	m		56						
2	균열	0.1	㎜	0.7	m		57						
3	균열	0.1	㎜	0.7	m		58						
4	균열	0.1	㎜	0.4	m		59						
5							60						
6							61						
7							62						
8							63						
9							64						
10							65						
11							66						
12							67						
13							68						
14							69						
15							70						
16							71						
17							72						
18							73						
19							74						
20							75						
21							76						
22							77						
23							78						
24							79						
25							80						
26							81						
27							82						
28							83						
29							84						
30							85						
31							86						
32							87						
33							88						
34							89						
35							90						
36							91						
37							92						
38							93						
39							94						
40							95						
41							96						
42							97						
43							98						
44							99						
45							100						
46							101						
47							102						
48							103						
49							104						
50							105
