외관조사망도 번호
B12_호암교_125(47K187~47K194)

호남고속선 호암교_125(47.187~47.194km, S25-4)

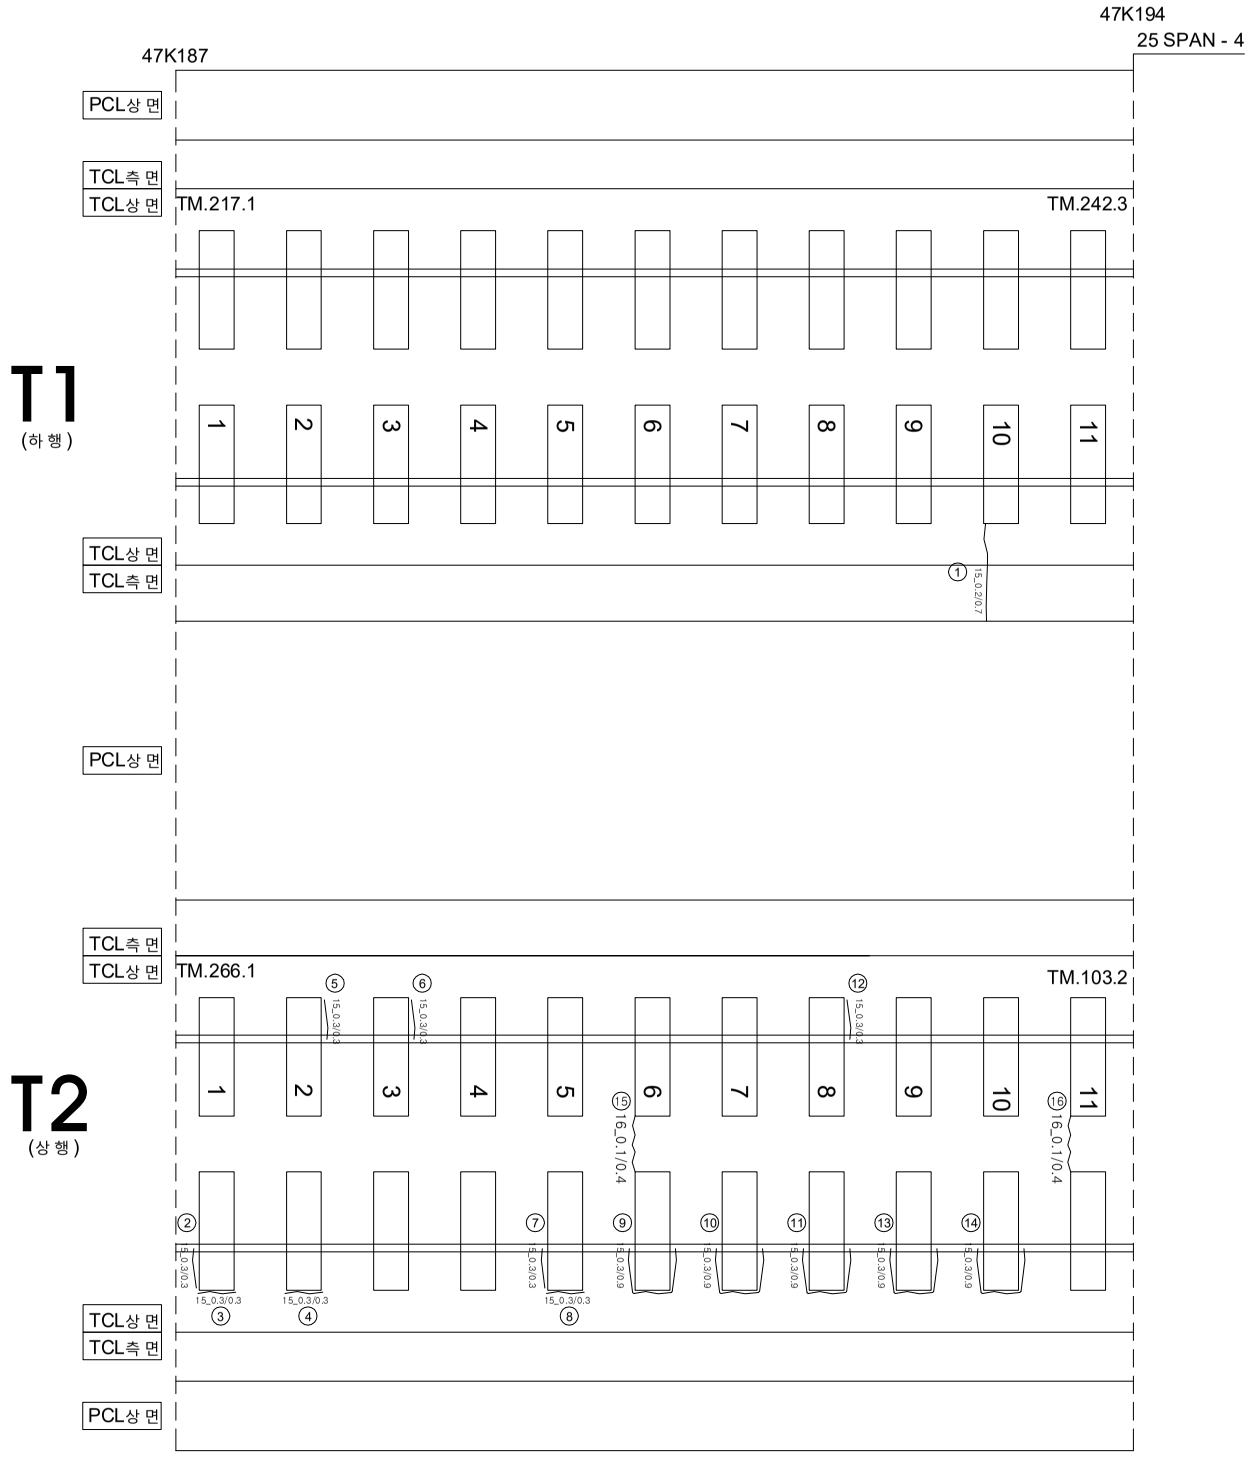
연번	손상	폭		연장		비고	연번	손상	폭		연장		비고
1	균열	0.2	㎜	0.7	m		56						
2	경계부 균열	0.3	㎜	0.3	m		57						
3	경계부 균열	0.3	㎜	0.3	m		58						
4	경계부 균열	0.3	㎜	0.3	m		59						
5	경계부 균열	0.3	㎜	0.3	m		60						
6	경계부 균열	0.3	㎜	0.3	m		61						
7	경계부 균열	0.3	㎜	0.3	m		62						
8	경계부 균열	0.3	㎜	0.3	m		63						
9	경계부 균열	0.3	㎜	0.9	m		64						
10	경계부 균열	0.3	㎜	0.9	m		65						
11	경계부 균열	0.3	㎜	0.9	m		66						
12	경계부 균열	0.3	㎜	0.3	m		67						
13	경계부 균열	0.3	㎜	0.9	m		68						
14	경계부 균열	0.3	㎜	0.9	m		69						
15	균열	0.1	㎜	0.4	m		70						
16	균열	0.1	㎜	0.4	m		71						
17							72						
18							73						
19							74						
20							75						
21							76						
22							77						
23							78						
24							79						
25							80						
26							81						
27							82						
28							83						
29							84						
30							85						
31							86						
32							87						
33							88						
34							89						
35							90						
36							91						
37							92						
38							93						
39							94						
40							95

41							96						
42							97						
43							98						
44							99						
45							100						
46							101						
47							102						
48							103						
49							104						
50							105						
51							106						
52							107						
53							108						
54							109						
55							110
