외관조사망도 번호
B12_호암교_126(47K194~47K201)

호남고속선 호암교_126(47.194~47.201km, S25-5)

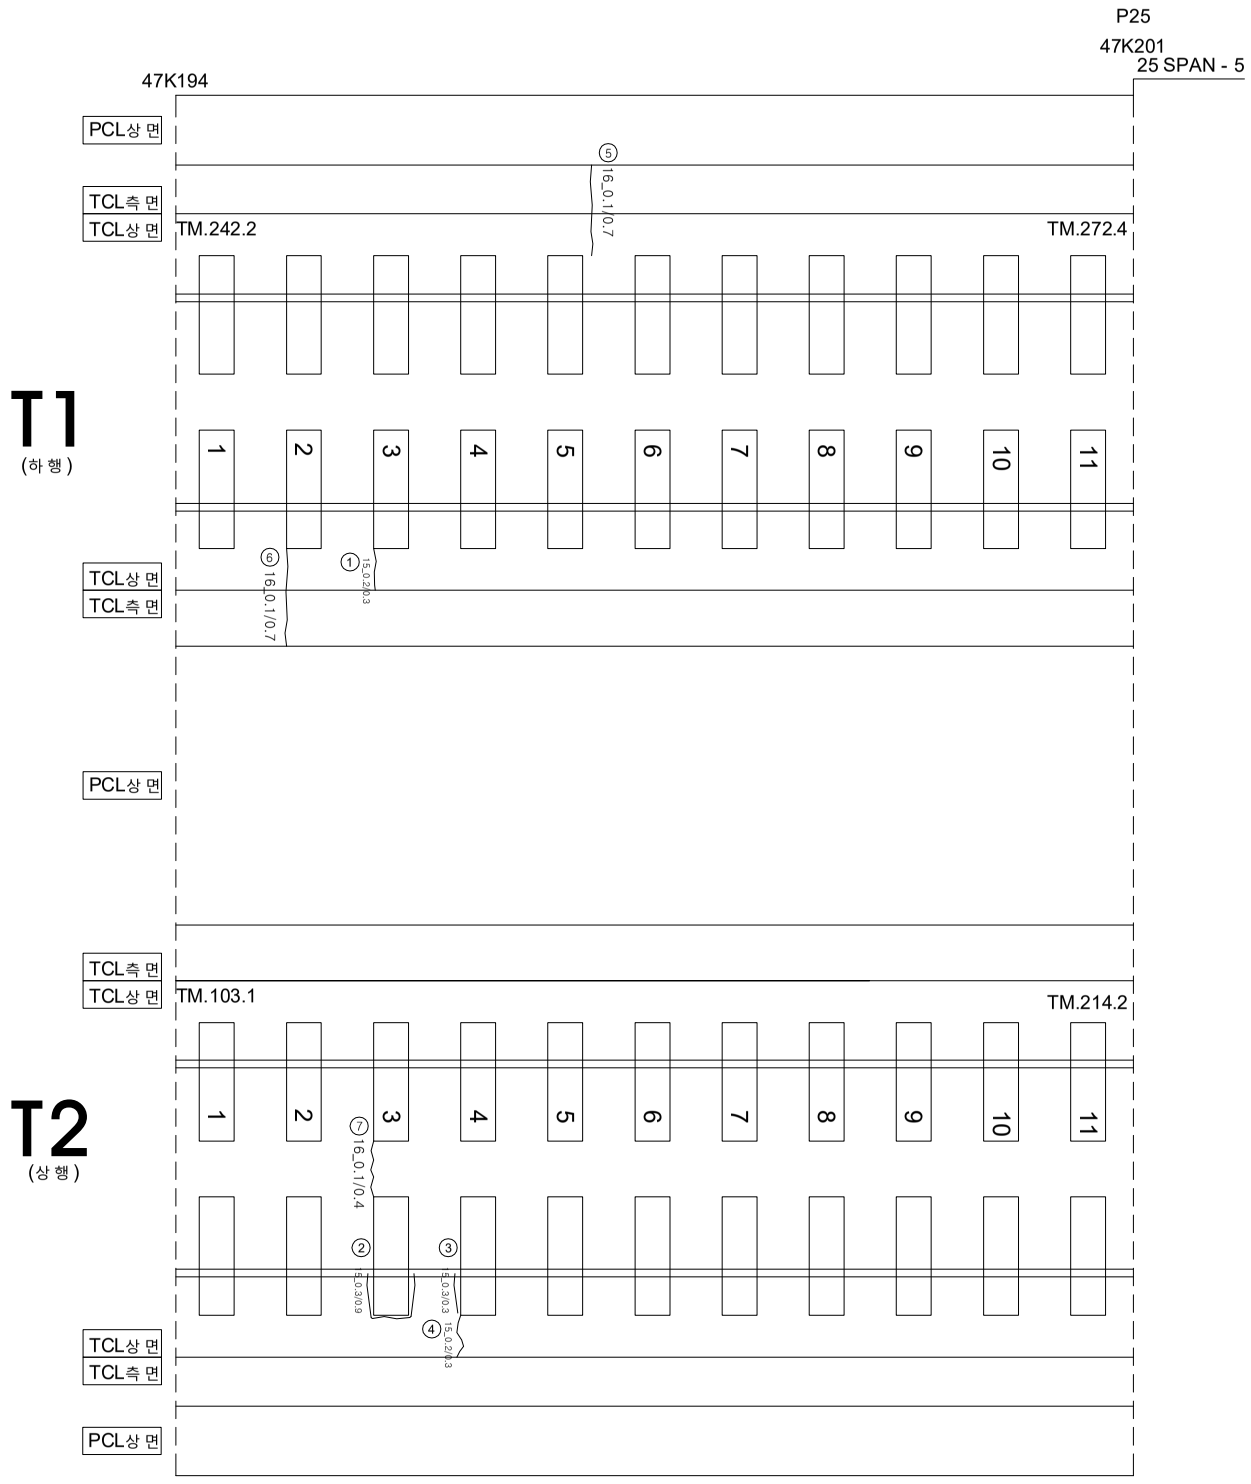
연번	손상	폭		연장		비고	연번	손상	폭		연장		비고
1	균열	0.2	㎜	0.3	m		56						
2	경계부 균열	0.3	㎜	0.9	m		57						
3	경계부 균열	0.3	㎜	0.3	m		58						
4	균열	0.2	㎜	0.3	m		59						
5	균열	0.1	㎜	0.7	m		60						
6	균열	0.1	㎜	0.7	m		61						
7	균열	0.1	㎜	0.4	m		62						
8							63						
9							64						
10							65						
11							66						
12							67						
13							68						
14							69						
15							70						
16							71						
17							72						
18							73						
19							74						
20							75						
21							76						
22							77						
23							78						
24							79						
25							80						
26							81						
27							82						
28							83						
29							84						
30							85						
31							86						
32							87						
33							88						
34							89						
35							90						
36							91						
37							92						
38							93						
39							94						
40							95						
41							96						
42							97						
43							98						
44							99						
45							100						
46							101						
47							102
