# 호남고속선 호암교_131(47.229~47.236km, D26-5)

외관조사망도 번호

B12_호암교_131(47K229~47K236)

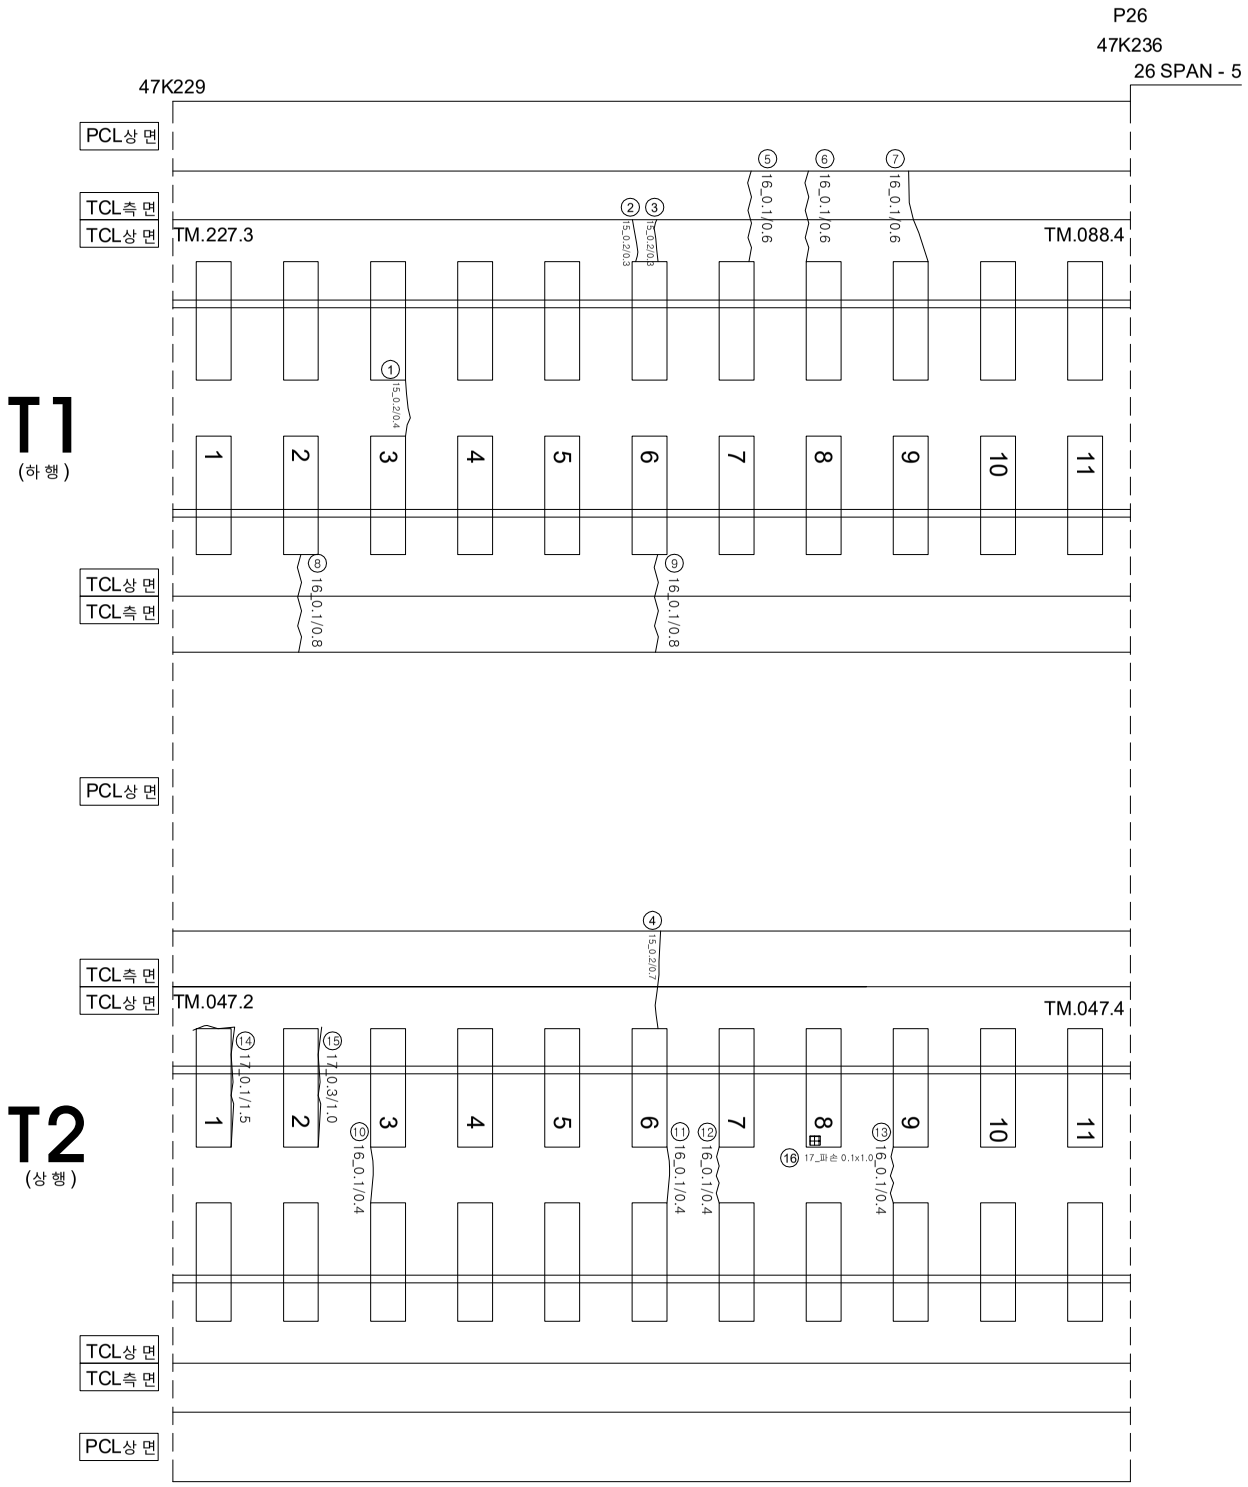
| 연번 | 손상 | 폭 | | 연장 | | 비고 | 연번 | 손상 | 폭 | | 연장 | | 비고 |
|---|---|---|---|---|---|---|---|---|---|---|---|---|---|
| 1 | 균열 | 0.2 | ㎜ | 0.4 | m | | 56 | | | | | | |
| 2 | 균열 | 0.2 | ㎜ | 0.3 | m | | 57 | | | | | | |
| 3 | 균열 | 0.2 | ㎜ | 0.3 | m | | 58 | | | | | | |
| 4 | 균열 | 0.2 | ㎜ | 0.7 | m | | 59 | | | | | | |
| 5 | 균열 | 0.1 | ㎜ | 0.6 | m | | 60 | | | | | | |
| 6 | 균열 | 0.1 | ㎜ | 0.6 | m | | 61 | | | | | | |
| 7 | 균열 | 0.1 | ㎜ | 0.6 | m | | 62 | | | | | | |
| 8 | 균열 | 0.1 | ㎜ | 0.8 | m | | 63 | | | | | | |
| 9 | 균열 | 0.1 | ㎜ | 0.8 | m | | 64 | | | | | | |
| 10 | 균열 | 0.1 | ㎜ | 0.4 | m | | 65 | | | | | | |
| 11 | 균열 | 0.1 | ㎜ | 0.4 | m | | 66 | | | | | | |
| 12 | 균열 | 0.1 | ㎜ | 0.4 | m | | 67 | | | | | | |
| 13 | 균열 | 0.1 | ㎜ | 0.4 | m | | 68 | | | | | | |
| 14 | 균열 | 0.1 | ㎜ | 1.5 | m | 신규 | 69 | | | | | | |
| 15 | 균열 | 0.3 | ㎜ | 1.0 | m | 신규 | 70 | | | | | | |
| 16 | 파손 | 0.1 | ㎜ | 0.1 | m | 신규 | 71 | | | | | | |
