호남고속선 호암교_137(47.271~47.278km, S28-1)

외관조사망도 번호
B12_호암교_137(47K271~47K278)

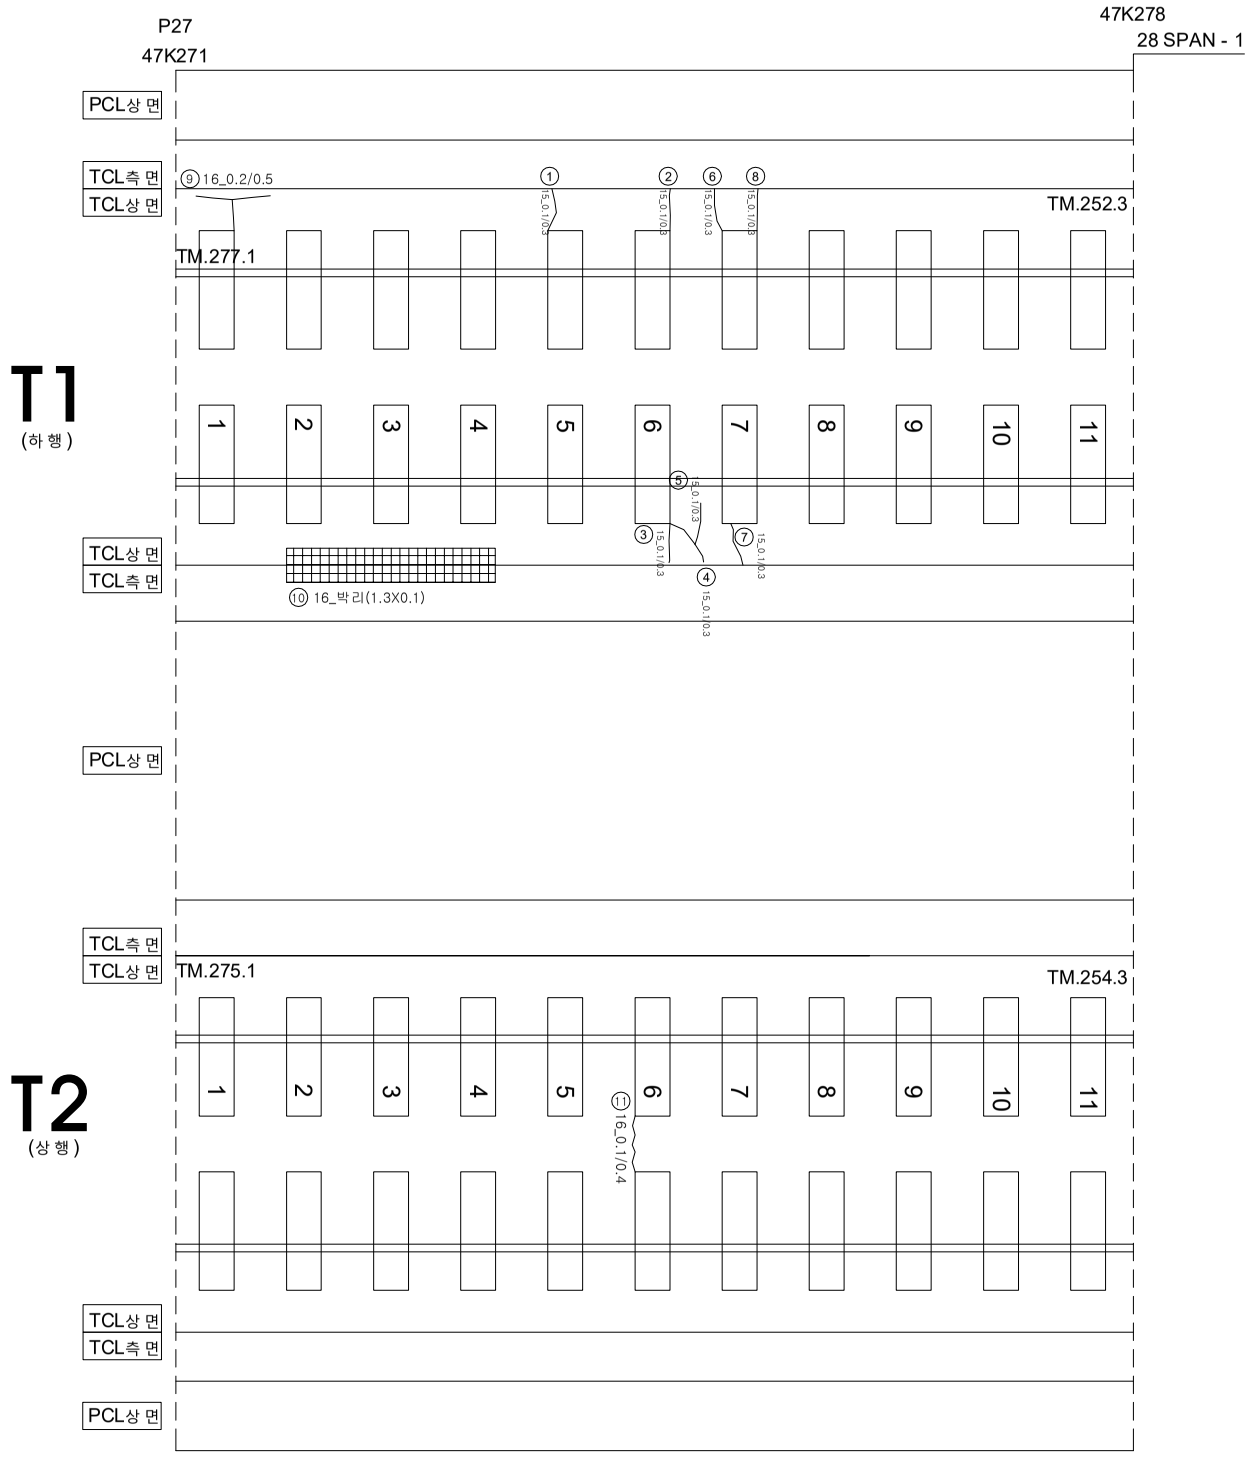
연번	손상	폭		연장		비고	연번	손상	폭		연장		비고
1	균열	0.1	㎜	0.3	m		56						
2	균열	0.1	㎜	0.3	m		57						
3	균열	0.1	㎜	0.3	m		58						
4	균열	0.1	㎜	0.3	m		59						
5	균열	0.1	㎜	0.3	m		60						
6	균열	0.1	㎜	0.3	m		61						
7	균열	0.1	㎜	0.3	m		62						
8	균열	0.1	㎜	0.3	m		63						
9	균열	0.2	㎜	0.5	m		64						
10	박리	0.1	m	1.3	m		65						
11	균열	0.1	㎜	0.4	m		66						
12							67						
13							68						
14							69						
15							70						
16							71						
17							72						
18							73						
19							74						
20							75						
21							76						
22							77						
23							78						
24							79						
25							80						
26							81						
27							82						
28							83						
29							84						
30							85						
31							86						
32							87						
33							88						
34							89						
35							90						
36							91						
37							92						
38							93						
39							94						
40							95						
41							96						
42							97						
43							98						
44							99						
45							100						
46							101
