외관조사망도 번호
B12_호암교_138(47K278~47K285)

호남고속선 호암교_138(47.278~47.285km, S28-2)

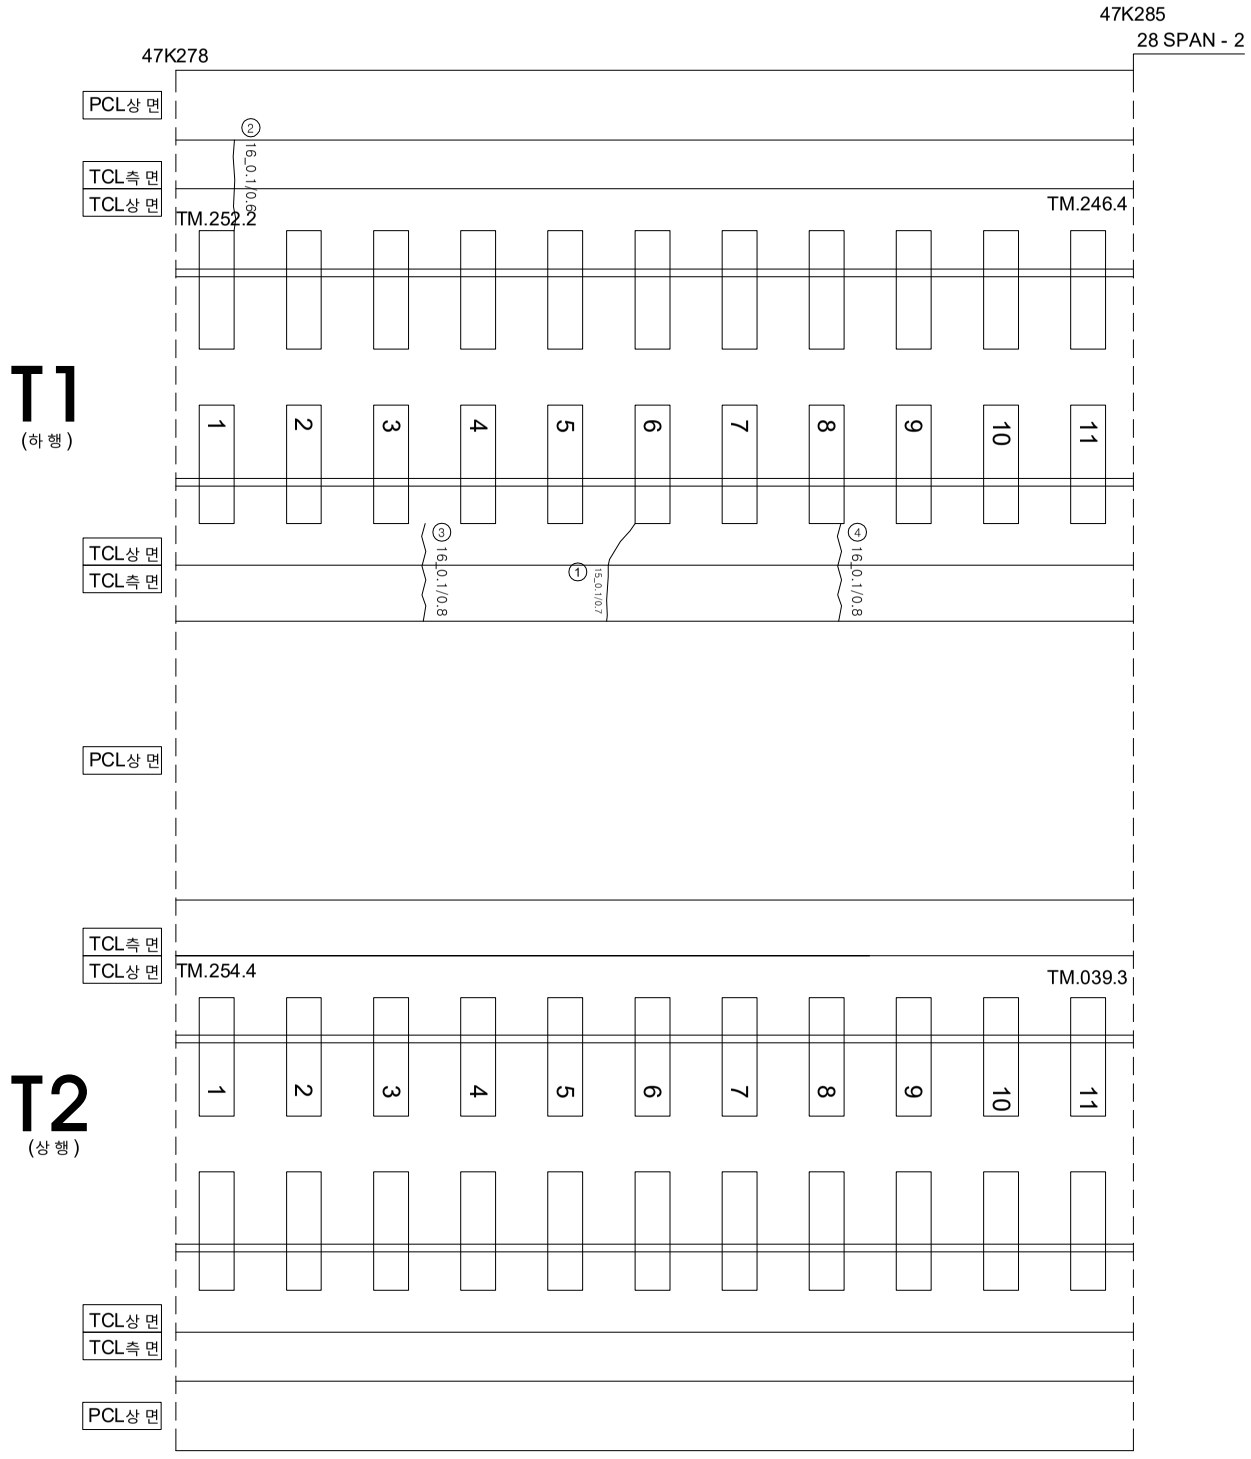
연번	손상	폭		연장		비고	연번	손상	폭		연장		비고
1	균열	0.1	㎜	0.7	m		56						
2	균열	0.1	㎜	0.6	m		57						
3	균열	0.1	㎜	0.8	m		58						
4	균열	0.1	㎜	0.8	m		59						
5							60						
6							61						
7							62						
8							63						
9							64						
10							65						
11							66						
12							67						
13							68						
14							69						
15							70						
16							71						
17							72						
18							73						
19							74						
20							75						
21							76						
22							77						
23							78						
24							79						
25							80						
26							81						
27							82						
28							83						
29							84						
30							85						
31							86						
32							87						
33							88						
34							89						
35							90						
36							91						
37							92						
38							93						
39							94						
40							95						
41							96						
42							97						
43							98						
44							99						
45							100						
46							101						
47							102						
48							103						
49							104						
50							105
