외관조사망도 번호
B12_호암교_142(47K306~47K313)

호남고속선 호암교_142(47.306~47.313km, S29-1)

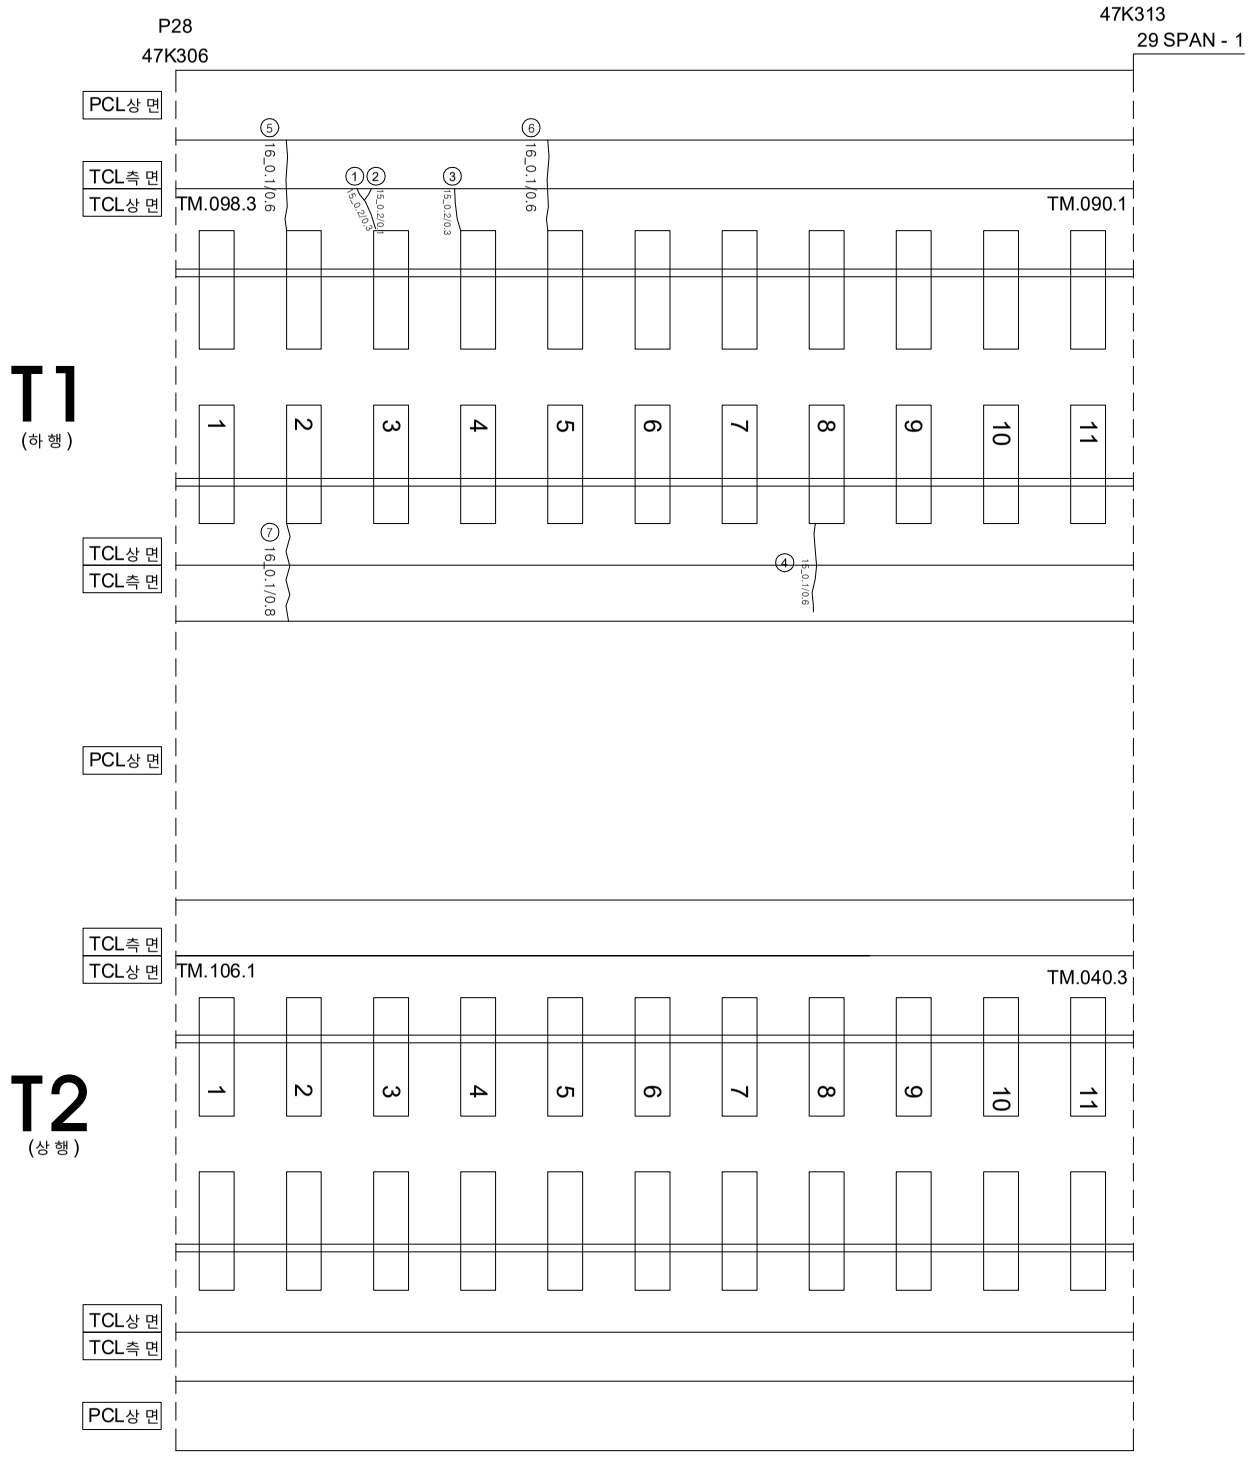
연번	손상	폭		연장		비고	연번	손상	폭		연장		비고
1	균열	0.2	㎜	0.3	m		56						
2	균열	0.2	㎜	0.1	m		57						
3	균열	0.2	㎜	0.3	m		58						
4	균열	0.1	㎜	0.6	m		59						
5	균열	0.1	㎜	0.6	m		60						
6	균열	0.1	㎜	0.6	m		61						
7	균열	0.1	㎜	0.8	m		62						
8							63						
9							64						
10							65						
11							66						
12							67						
13							68						
14							69						
15							70						
16							71						
17							72						
18							73						
19							74						
20							75						
21							76						
22							77						
23							78						
24							79						
25							80						
26							81						
27							82						
28							83						
29							84						
30							85						
31							86						
32							87						
33							88						
34							89						
35							90						
36							91						
37							92						
38							93						
39							94						
40							95						
41							96						
42							97						
43							98						
44							99						
45							100						
46							101						
47							102						
48							103
