외관조사망도 번호
B12_호암교_145(47K327~47K334)

호남고속선 호암교_145(47.327~47.334km,S29-4)

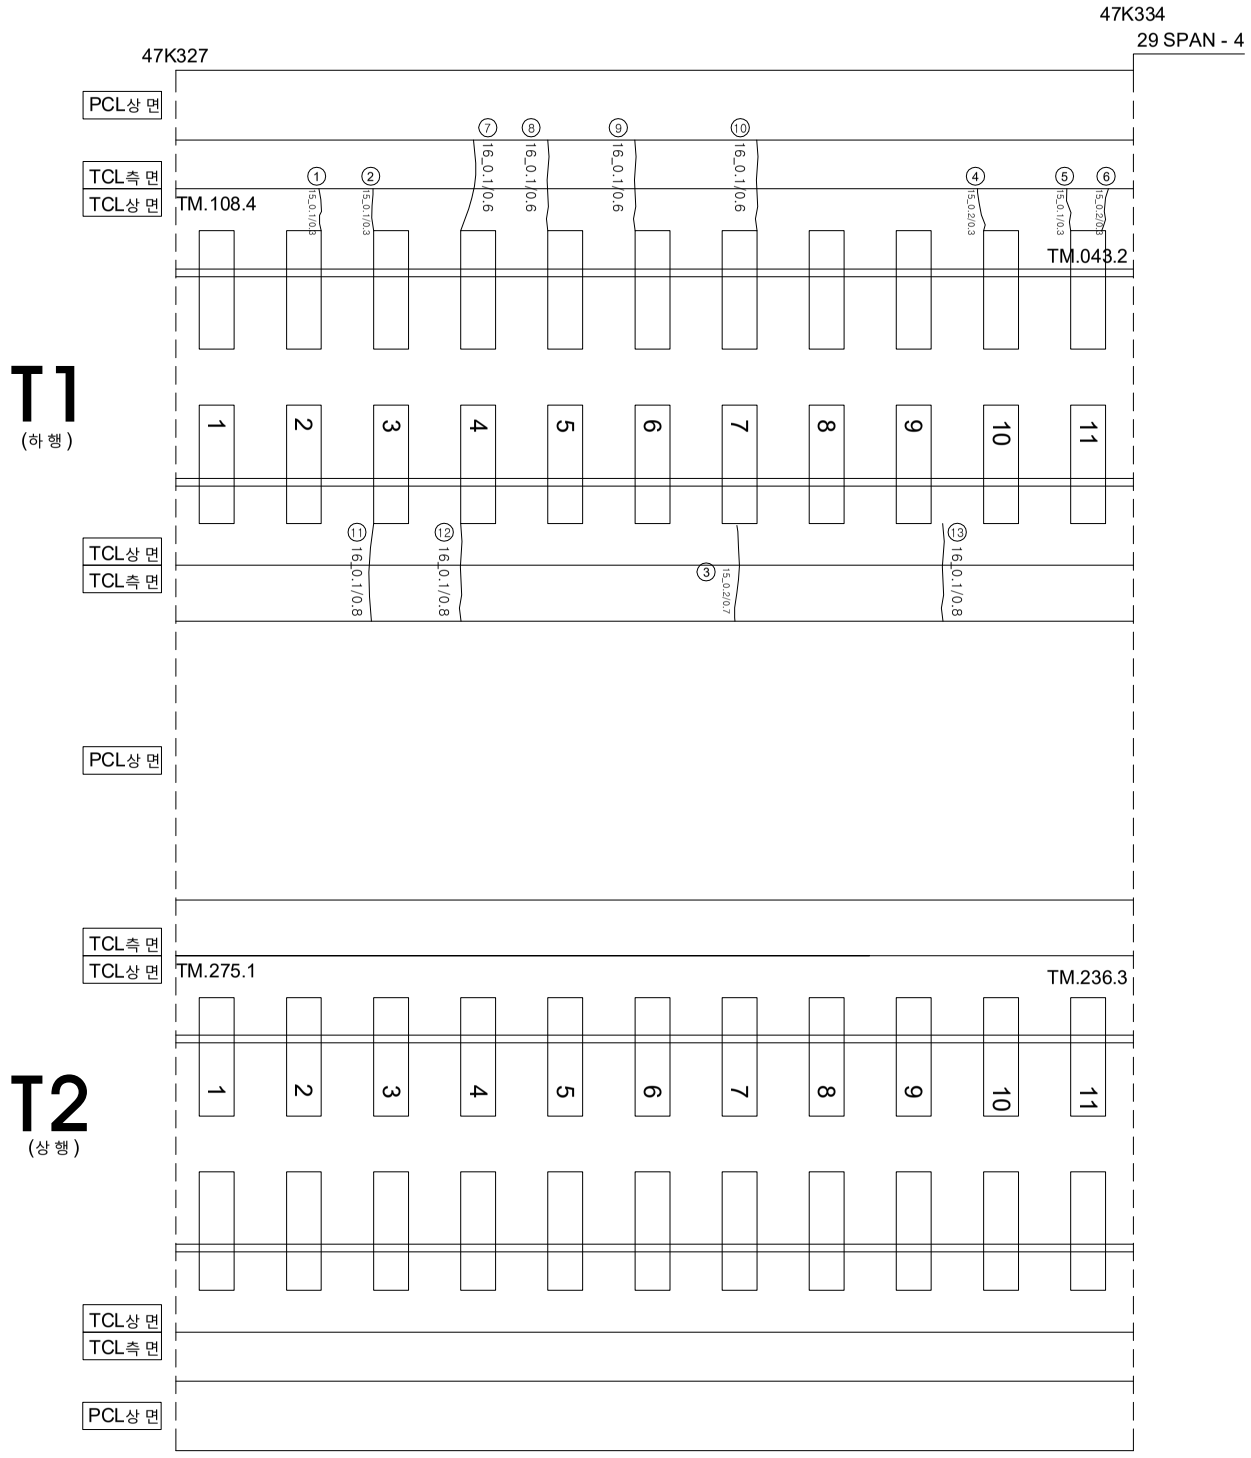
연번	손상	폭		연장		비고	연번	손상	폭		연장		비고
1	균열	0.1	㎜	0.3	m		56						
2	균열	0.1	㎜	0.3	m		57						
3	균열	0.2	㎜	0.7	m		58						
4	균열	0.2	㎜	0.3	m		59						
5	균열	0.1	㎜	0.3	m		60						
6	균열	0.2	㎜	0.3	m		61						
7	균열	0.1	㎜	0.6	m		62						
8	균열	0.1	㎜	0.6	m		63						
9	균열	0.1	㎜	0.6	m		64						
10	균열	0.1	㎜	0.6	m		65						
11	균열	0.1	㎜	0.8	m		66						
12	균열	0.1	㎜	0.8	m		67						
13	균열	0.1	㎜	0.8	m		68						
14							69						
15							70						
16							71						
17							72						
18							73						
19							74						
20							75						
21							76						
22							77						
23							78						
24							79						
25							80						
26							81						
27							82						
28							83						
29							84						
30							85						
31							86						
32							87						
33							88						
34							89						
35							90						
36							91						
37							92						
38							93						
39							94						
40							95						
41							96						
42							97						
43							98						
44							99						
45							100
