외관조사망도 번호
B12_호암교_153(47K383~47K390)

호남고속선 호암교_153(47.383~47.390km, S31-2)

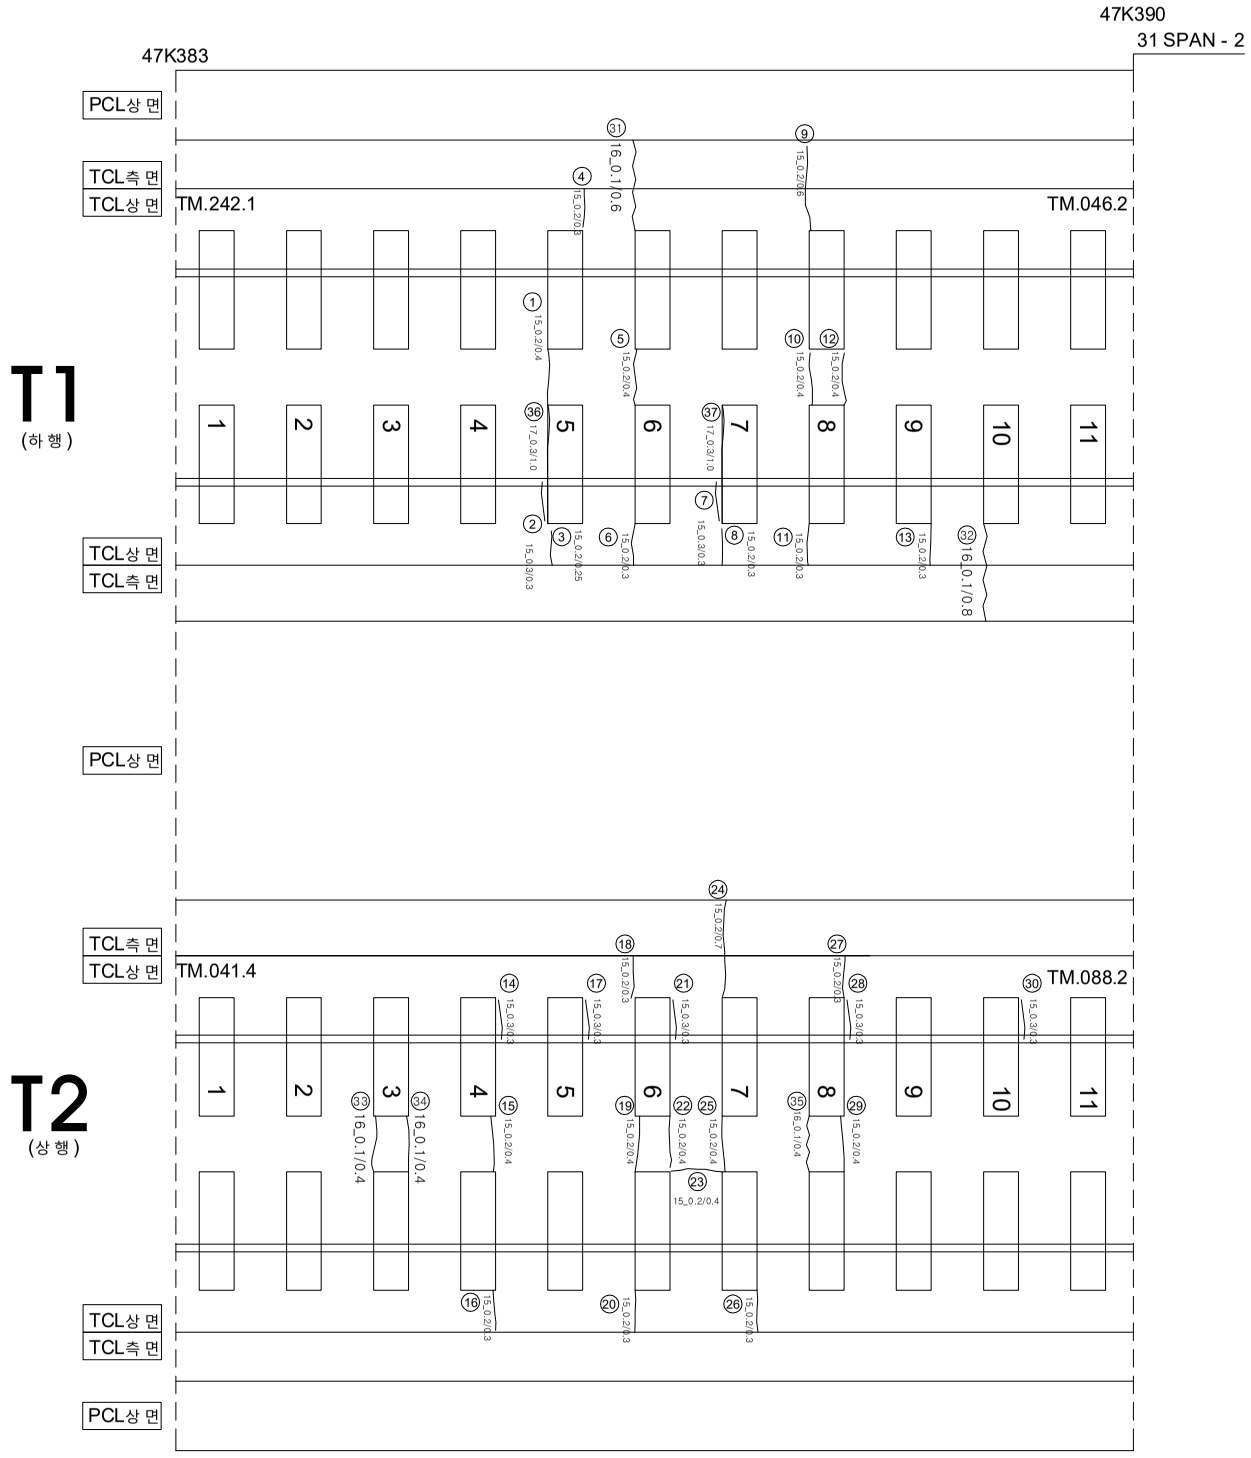
연번	손상	폭		연장		비고	연번	손상	폭		연장		비고
1	균열	0.2	㎜	0.4	m		56						
2	경계부 균열	0.3	㎜	0.3	m		57						
3	균열	0.2	㎜	0.3	m		58						
4	균열	0.2	㎜	0.3	m		59						
5	균열	0.2	㎜	0.4	m		60						
6	균열	0.2	㎜	0.3	m		61						
7	경계부 균열	0.3	㎜	0.3	m		62						
8	균열	0.2	㎜	0.3	m		63						
9	균열	0.2	㎜	0.6	m		64						
10	균열	0.2	㎜	0.4	m		65						
11	균열	0.2	㎜	0.3	m		66						
12	균열	0.2	㎜	0.4	m		67						
13	균열	0.2	㎜	0.3	m		68						
14	경계부 균열	0.3	㎜	0.3	m		69						
15	균열	0.2	㎜	0.4	m		70						
16	균열	0.2	㎜	0.3	m		71						
17	경계부 균열	0.3	㎜	0.3	m		72						
18	균열	0.2	㎜	0.3	m		73						
19	균열	0.2	㎜	0.4	m		74						
20	균열	0.2	㎜	0.3	m		75						
21	경계부 균열	0.3	㎜	0.3	m		76						
22	균열	0.2	㎜	0.4	m		77						
23	균열	0.2	㎜	0.4	m		78						
24	균열	0.2	㎜	0.4	m		79						
25	균열	0.2	㎜	0.7	m		80						
26	균열	0.2	㎜	0.3	m		81						
27	균열	0.2	㎜	0.3	m		82						
28	경계부 균열	0.3	㎜	0.3	m		83						
29	균열	0.2	㎜	0.4	m		84						
30	경계부 균열	0.3	㎜	0.3	m		85						
31	균열	0.1	㎜	0.6	m		86						
32	균열	0.1	㎜	0.8	m		87

33	균열	0.1	㎜	0.4	m		88						
34	균열	0.1	㎜	0.4	m		89						
35	균열	0.1	㎜	0.4	m		90						
36	균열	0.3	㎜	1.0	m	신규	91						
37	균열	0.3	㎜	1.0	m	신규	92						
38							93						
39							94						
40							95						
41							96						
42							97						
43							98						
44							99						
45							100						
46							101						
47							102						
48							103						
49							104						
50							105						
51							106						
52							107						
53							108						
54							109						
55							110
