외관조사망도 번호
B12_호암교_157(47K411~47K418)

호남고속선 호암교_157(47.411~47.418km, S32-1)

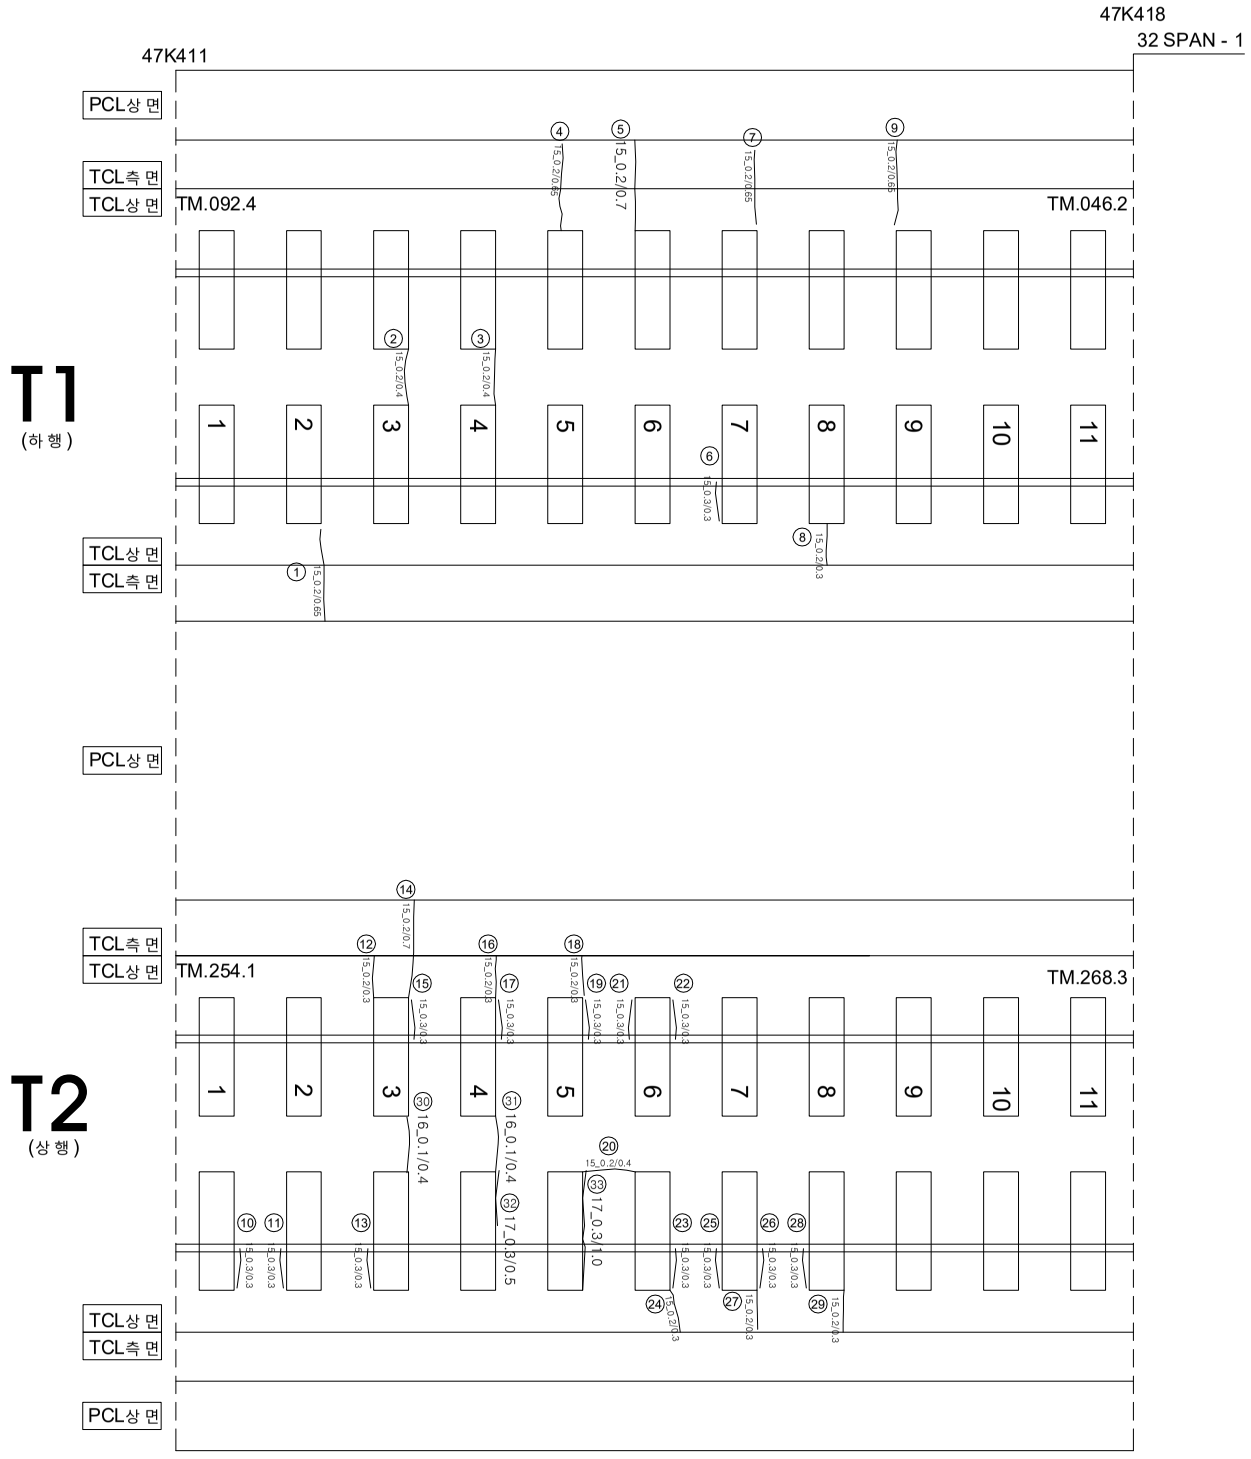
연번	손상	폭		연장		비고	연번	손상	폭		연장		비고
1	균열	0.2	㎜	0.7	m		56						
2	균열	0.2	㎜	0.4	m		57						
3	균열	0.2	㎜	0.4	m		58						
4	균열	0.2	㎜	0.7	m		59						
5	균열(변경)	0.2	㎜	0.7	m		60						
6	균열	0.3	㎜	0.3	m		61						
7	경계부 균열	0.2	㎜	0.7	m		62						
8	균열	0.2	㎜	0.3	m		63						
9	균열	0.2	㎜	0.7	m		64						
10	경계부 균열	0.3	㎜	0.3	m		65						
11	경계부 균열	0.3	㎜	0.3	m		66						
12	균열	0.2	㎜	0.3	m		67						
13	경계부 균열	0.3	㎜	0.3	m		68						
14	균열	0.2	㎜	0.7	m		69						
15	경계부 균열	0.3	㎜	0.3	m		70						
16	균열	0.2	㎜	0.3	m		71						
17	경계부 균열	0.3	㎜	0.3	m		72						
18	균열	0.2	㎜	0.3	m		73						
19	경계부 균열	0.3	㎜	0.3	m		74						
20	균열	0.2	㎜	0.4	m		75						
21	경계부 균열	0.3	㎜	0.3	m		76						
22	경계부 균열	0.3	㎜	0.3	m		77						
23	경계부 균열	0.3	㎜	0.3	m		78						
24	균열	0.2	㎜	0.3	m		79						
25	경계부 균열	0.3	㎜	0.3	m		80						
26	경계부 균열	0.3	㎜	0.3	m		81						
27	균열	0.2	㎜	0.3	m		82						
28	경계부 균열	0.3	㎜	0.3	m		83						
29	균열	0.2	㎜	0.3	m		84						
30	균열	0.1	㎜	0.4	m		85						
31	균열	0.1	㎜	0.4	m		86

32	균열	0.3	㎜	0.5	m	신규	87						
33	균열	0.3	㎜	1.0	m	신규	88						
34							89						
35							90						
36							91						
37							92						
38							93						
39							94						
40							95						
41							96						
42							97						
43							98						
44							99						
45							100						
46							101						
47							102						
48							103						
49							104						
50							105						
51							106						
52							107						
53							108						
54							109						
55							110
