외관조사망도 번호
B12_호암교_107(47K061~47K068)

호남고속선 호암교_107(47.061~47.068km, S22-1)

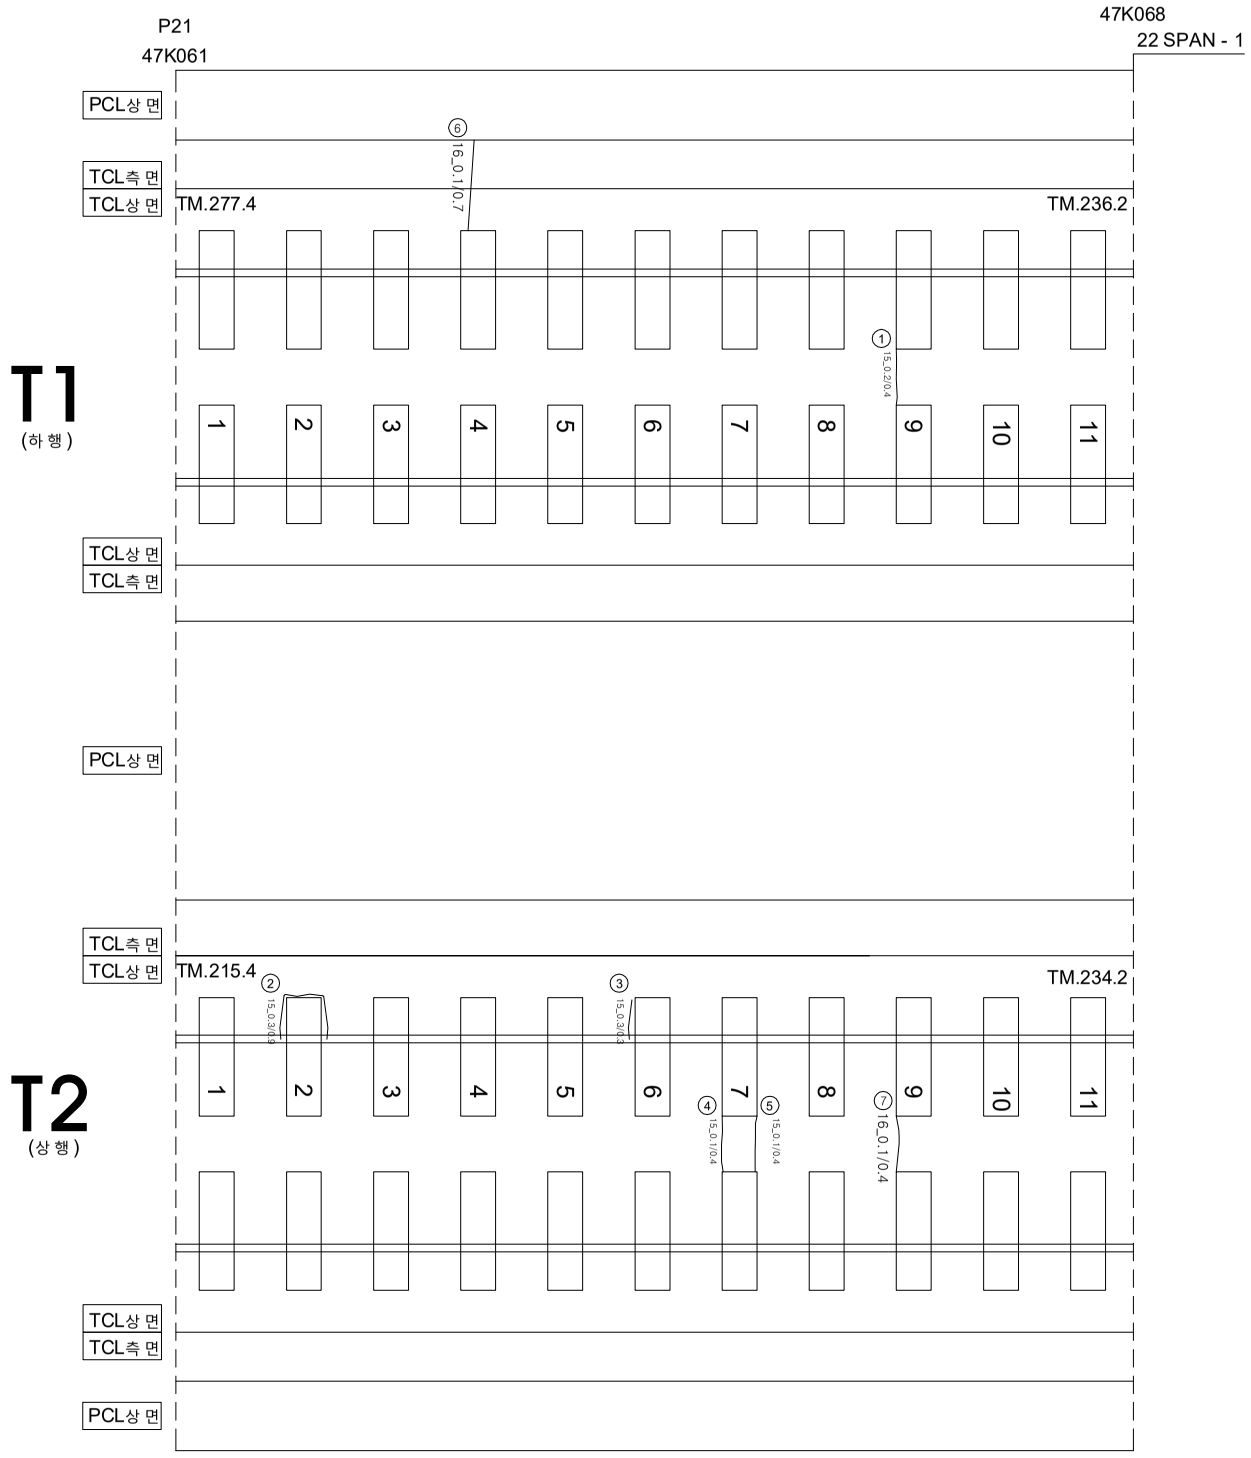
연번	손상	폭		연장		비고	연번	손상	폭		연장		비고
1	균열	0.2	㎜	0.4	m		56						
2	경계부 균열	0.3	㎜	0.9	m		57						
3	경계부 균열	0.3	㎜	0.9	m		58						
4	균열	0.1	㎜	0.4	m		59						
5	균열	0.1	㎜	0.4	m		60						
6	균열	0.1	㎜	0.7	m		61						
7	균열	0.1	㎜	0.4	m		62						
8							63						
9							64						
10							65						
11							66						
12							67						
13							68						
14							69						
15							70						
16							71						
17							72						
18							73						
19							74						
20							75						
21							76						
22							77						
23							78						
24							79						
25							80						
26							81						
27							82						
28							83						
29							84						
30							85						
31							86						
32							87						
33							88						
34							89						
35							90						
36							91						
37							92						
38							93						
39							94						
40							95						
41							96						
42							97						
43							98						
44							99						
45							100						
46							101						
47							102

48							103						
49							104						
50							105						
51							106						
52							107						
53							108						
54							109						
55							110
