외관조사망도 번호
B12_호암교_109(47K075~47K082)

호남고속선 호암교_109(47.075~47.082km, S22-3)

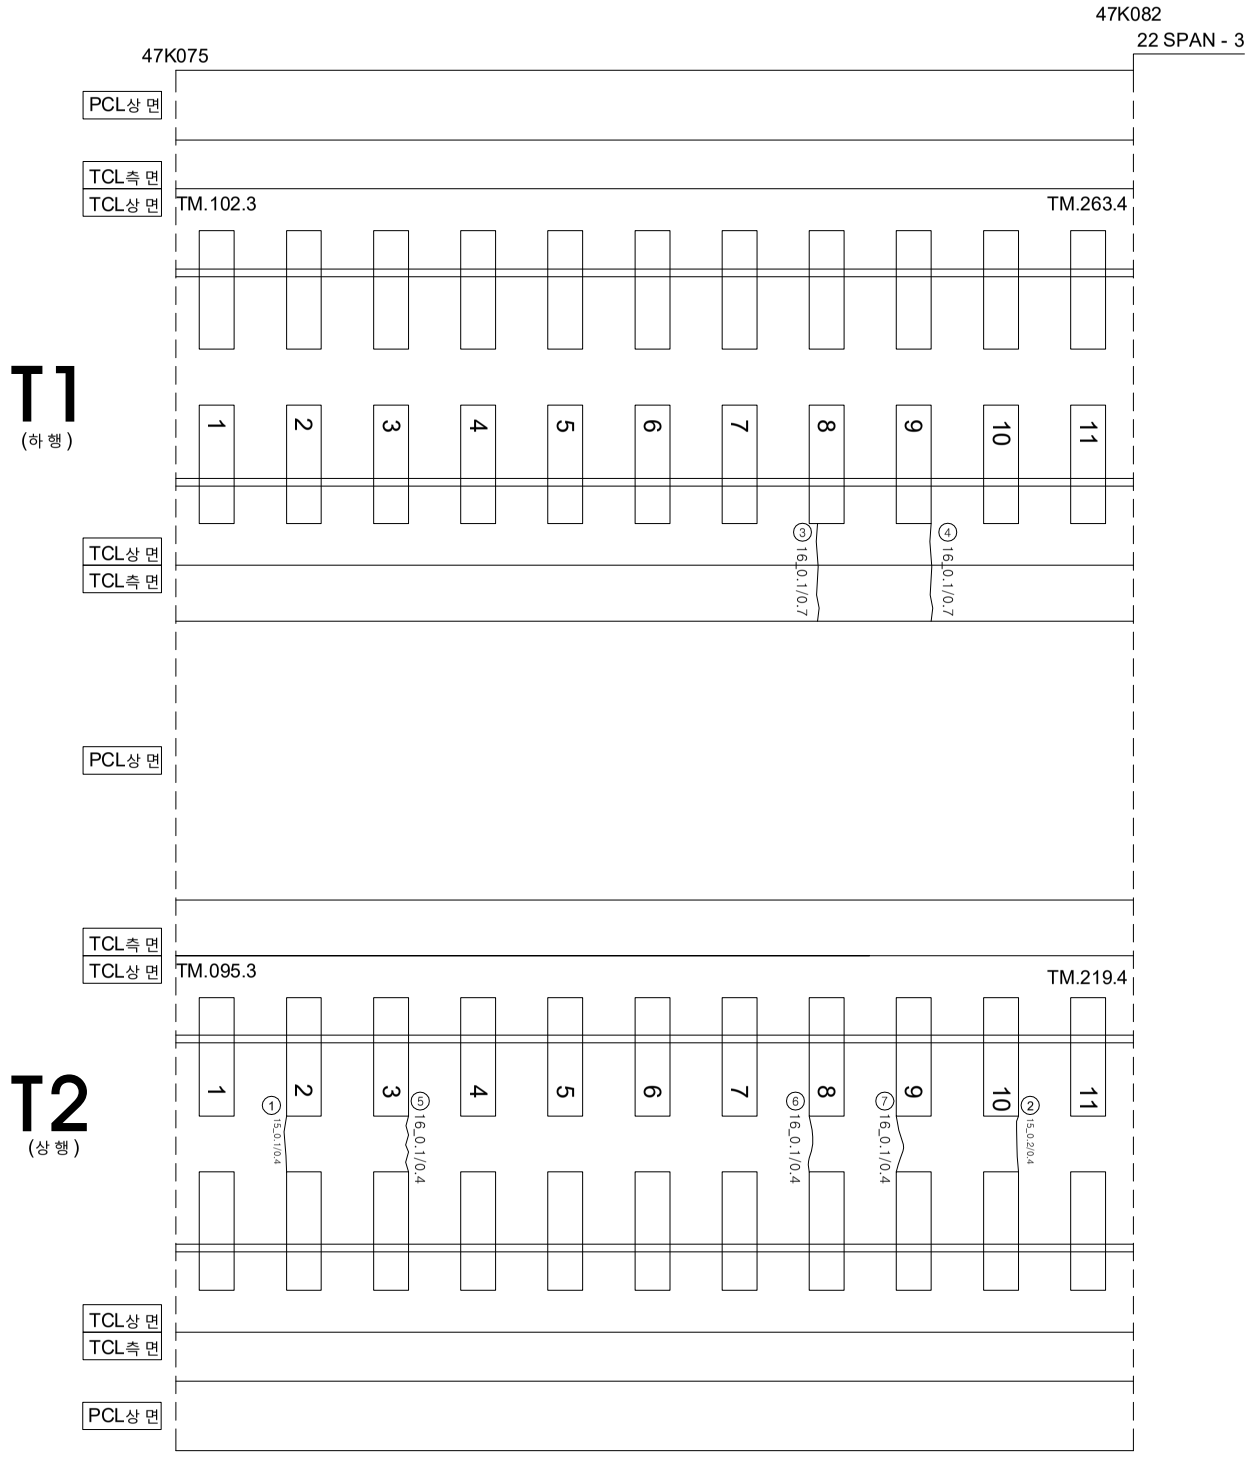
연번	손상	폭		연장		비고	연번	손상	폭		연장		비고
1	균열	0.1	㎜	0.4	m		56						
2	균열	0.2	㎜	0.4	m		57						
3	균열	0.1	㎜	0.7	m		58						
4	균열	0.1	㎜	0.7	m		59						
5	균열	0.1	㎜	0.4	m		60						
6	균열	0.1	㎜	0.4	m		61						
7	균열	0.1	㎜	0.4	m		62						
8							63						
9							64						
10							65						
11							66						
12							67						
13							68						
14							69						
15							70						
16							71						
17							72						
18							73						
19							74						
20							75						
21							76						
22							77						
23							78						
24							79						
25							80						
26							81						
27							82						
28							83						
29							84						
30							85						
31							86						
32							87						
33							88						
34							89						
35							90						
36							91						
37							92						
38							93						
39							94						
40							95						
41							96						
42							97						
43							98						
44							99						
45							100						
46							101						
47							102						
48							103

49							104						
50							105						
51							106						
52							107						
53							108						
54							109						
55							110
