외관조사망도 번호
B12_호암교_110(47K082~47K089)

호남고속선 호암교_110(47.082~47.089km, S22-4)

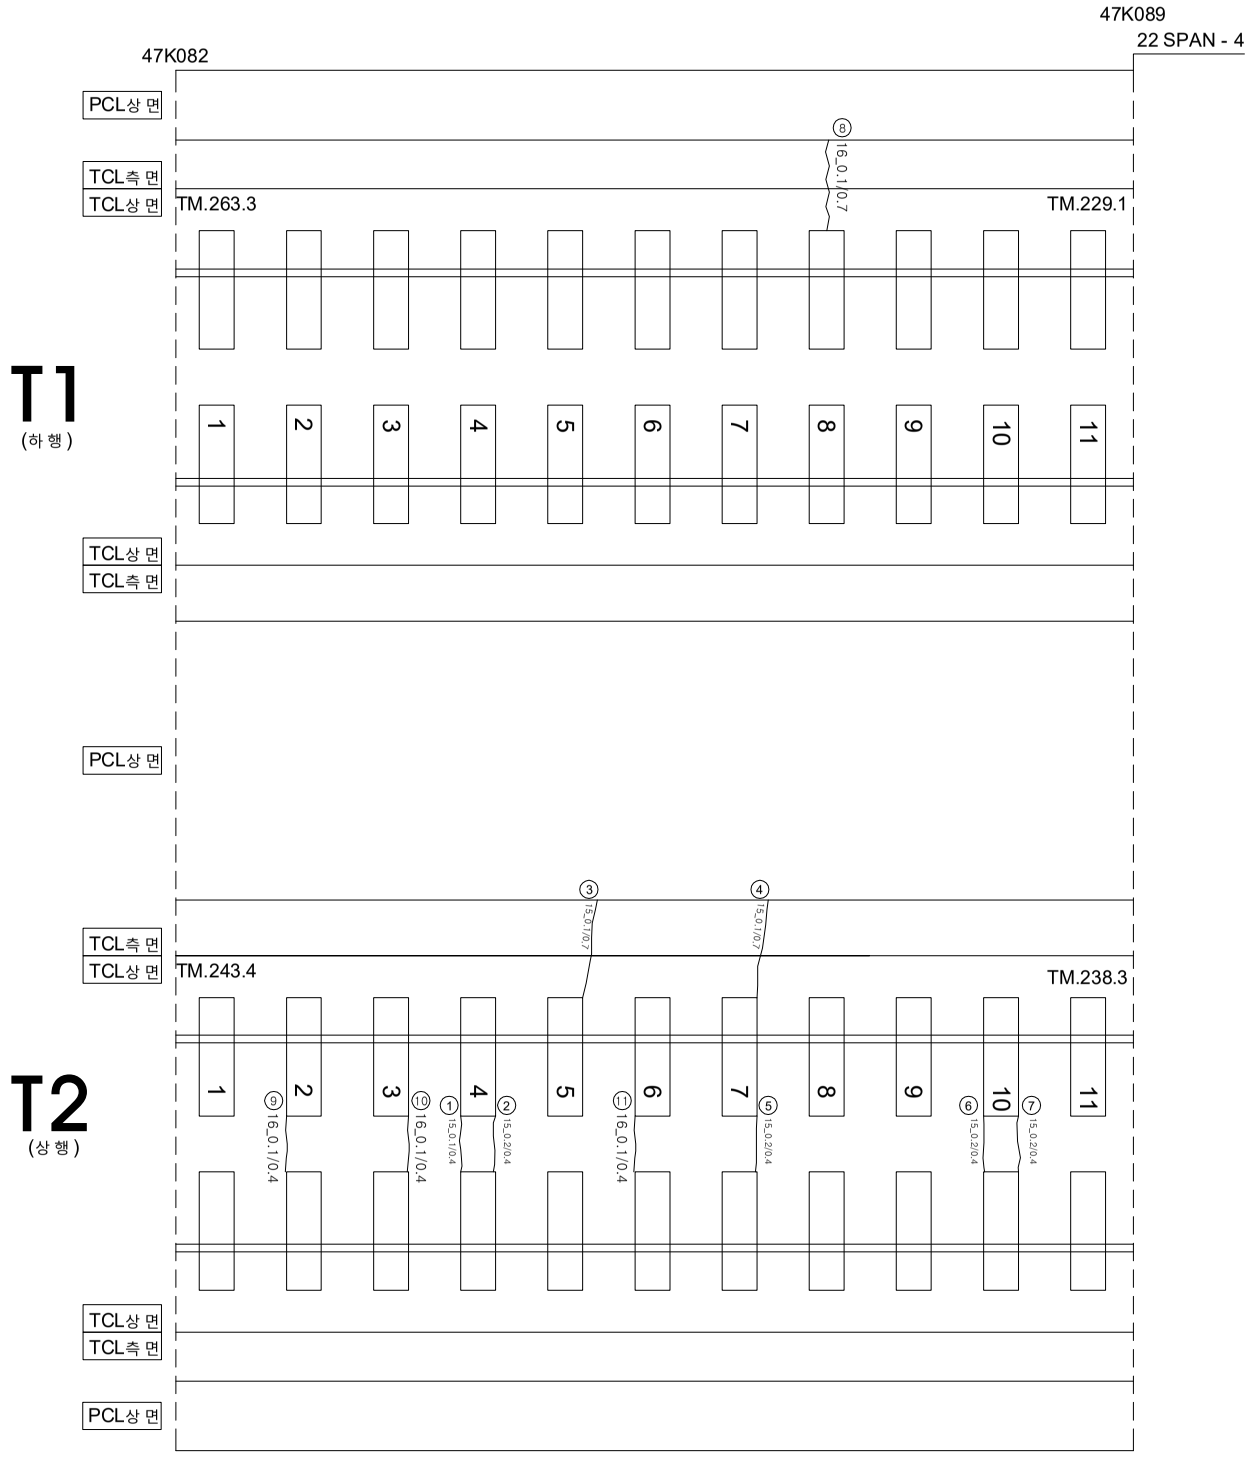
연번	손상	폭		연장		비고	연번	손상	폭		연장		비고
1	균열	0.1	㎜	0.4	m		56						
2	균열	0.2	㎜	0.4	m		57						
3	균열	0.1	㎜	0.7	m		58						
4	균열	0.1	㎜	0.7	m		59						
5	균열	0.2	㎜	0.4	m		60						
6	균열	0.2	㎜	0.4	m		61						
7	균열	0.2	㎜	0.4	m		62						
8	균열	0.1	㎜	0.7	m		63						
9	균열	0.1	㎜	0.4	m		64						
10	균열	0.1	㎜	0.4	m		65						
11	균열	0.1	㎜	0.4	m		66						
12							67						
13							68						
14							69						
15							70						
16							71						
17							72						
18							73						
19							74						
20							75						
21							76						
22							77						
23							78						
24							79						
25							80						
26							81						
27							82						
28							83						
29							84						
30							85						
31							86						
32							87						
33							88						
34							89						
35							90						
36							91						
37							92						
38							93						
39							94						
40							95						
41							96						
42							97						
43							98						
44							99						
45							100						
46							101

47							102						
48							103						
49							104						
50							105						
51							106						
52							107						
53							108						
54							109						
55							110
