외관조사망도 번호
G26_호암교_토공노반_12(47K590~47K600)

호남고속선 호암교_토공노반12(47.590~47.600km, L=10.0m)

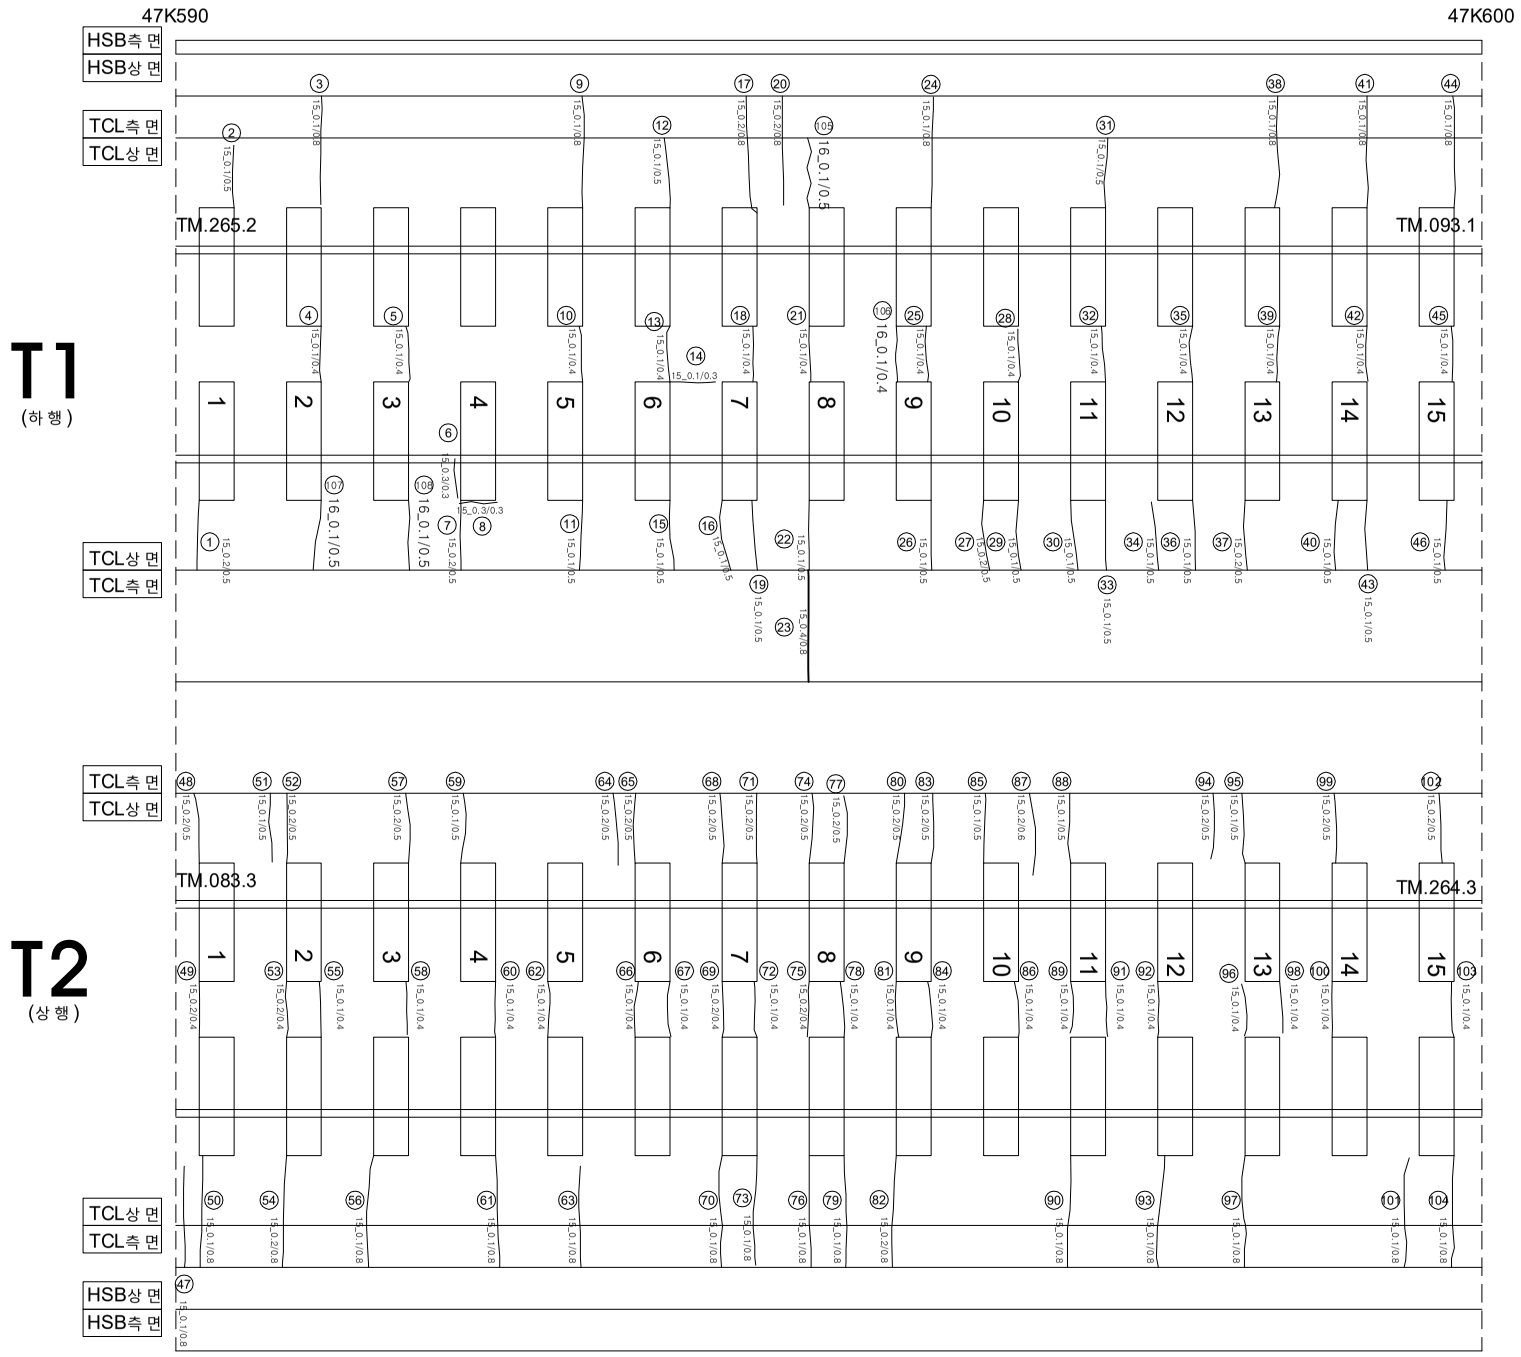
연번	손상	폭		연장		비고	연번	손상	폭		연장		비고
1	균열	0.2	㎜	0.5	m		56	균열	0.1	㎜	0.8	m	
2	균열	0.1	㎜	0.5	m		57	균열	0.2	㎜	0.5	m	
3	균열	0.1	㎜	0.8	m		58	균열	0.1	㎜	0.4	m	
4	균열	0.1	㎜	0.4	m		59	균열	0.1	㎜	0.5	m	
5	균열	0.1	㎜	0.4	m		60	균열	0.1	㎜	0.4	m	
6	경계부 균열	0.3	㎜	0.3	m		61	균열	0.1	㎜	0.8	m	
7	균열	0.2	㎜	0.5	m		62	균열	0.1	㎜	0.4	m	
8	경계부 균열	0.3	㎜	0.3	m		63	균열	0.1	㎜	0.8	m	
9	균열	0.1	㎜	0.8	m		64	균열	0.2	㎜	0.5	m	
10	균열	0.1	㎜	0.4	m		65	균열	0.2	㎜	0.5	m	
11	균열	0.1	㎜	0.5	m		66	균열	0.1	㎜	0.4	m	
12	균열	0.1	㎜	0.5	m		67	균열	0.1	㎜	0.4	m	
13	균열	0.1	㎜	0.4	m		68	균열	0.2	㎜	0.5	m	
14	균열	0.1	㎜	0.3	m		69	균열	0.2	㎜	0.4	m	
15	균열	0.1	㎜	0.5	m		70	균열	0.1	㎜	0.8	m	
16	균열	0.1	㎜	0.5	m		71	균열	0.2	㎜	0.5	m	
17	균열	0.2	㎜	0.8	m		72	균열	0.1	㎜	0.4	m	
18	균열	0.1	㎜	0.4	m		73	균열	0.1	㎜	0.8	m	
19	균열	0.1	㎜	0.5	m		74	균열	0.2	㎜	0.5	m	
20	균열	0.2	㎜	0.8	m		75	균열	0.2	㎜	0.4	m	
21	균열	0.1	㎜	0.4	m		76	균열	0.1	㎜	0.8	m	
22	균열	0.1	㎜	0.5	m		77	균열	0.2	㎜	0.5	m	
23	균열	0.4	㎜	0.8	m		78	균열	0.1	㎜	0.4	m	
24	균열	0.1	㎜	0.8	m		79	균열	0.1	㎜	0.8	m

25	균열	0.1	㎜	0.4	m		80	균열	0.2	㎜	0.5	m	
26	균열	0.1	㎜	0.5	m		81	균열	0.1	㎜	0.4	m	
27	균열	0.2	㎜	0.5	m		82	균열	0.2	㎜	0.8	m	
28	균열	0.1	㎜	0.4	m		83	균열	0.2	㎜	0.5	m	
29	균열	0.1	㎜	0.5	m		84	균열	0.1	㎜	0.4	m	
30	균열	0.1	㎜	0.5	m		85	균열	0.1	㎜	0.5	m	
31	균열	0.1	㎜	0.5	m		86	균열	0.1	㎜	0.4	m	
32	균열	0.1	㎜	0.4	m		87	균열	0.2	㎜	0.6	m	
33	균열	0.1	㎜	0.5	m		88	균열	0.1	㎜	0.5	m	
34	균열	0.1	㎜	0.5	m		89	균열	0.1	㎜	0.4	m	
35	균열	0.1	㎜	0.4	m		90	균열	0.1	㎜	0.8	m	
36	균열	0.1	㎜	0.5	m		91	균열	0.1	㎜	0.4	m	
37	균열	0.2	㎜	0.5	m		92	균열	0.1	㎜	0.4	m	
38	균열	0.1	㎜	0.8	m		93	균열	0.1	㎜	0.8	m	
39	균열	0.1	㎜	0.4	m		94	균열	0.2	㎜	0.5	m	
40	균열	0.1	㎜	0.5	m		95	균열	0.1	㎜	0.5	m	
41	균열	0.1	㎜	0.8	m		96	균열	0.1	㎜	0.4	m	
42	균열	0.1	㎜	0.4	m		97	균열	0.1	㎜	0.8	m	
43	균열	0.1	㎜	0.5	m		98	균열	0.1	㎜	0.4	m	
44	균열	0.1	㎜	0.8	m		99	균열	0.2	㎜	0.5	m	
45	균열	0.1	㎜	0.4	m		100	균열	0.1	㎜	0.4	m	
46	균열	0.1	㎜	0.5	m		101	균열	0.1	㎜	0.8	m	
47	균열	0.1	㎜	0.8	m		102	균열	0.2	㎜	0.5	m	
48	균열	0.2	㎜	0.5	m		103	균열	0.1	㎜	0.4	m	
49	균열	0.2	㎜	0.4	m		104	균열	0.1	㎜	0.8	m

50	균열	0.1	㎜	0.8	m		105	균열	0.1	㎜	0.5	m	
51	균열	0.1	㎜	0.5	m		106	균열	0.1	㎜	0.4	m	
52	균열	0.2	㎜	0.5	m		107	균열	0.1	㎜	0.5	m	
53	균열	0.2	㎜	0.4	m		108	균열	0.1	㎜	0.5	m	
54	균열	0.2	㎜	0.8	m		109						
55	균열	0.1	㎜	0.4	m		110
