외관조사망도 번호
G26_호암교_토공노반_14(47K610~47K620)

호남고속선 호암교_토공노반14(47.610~47.620km, L=10.0m)

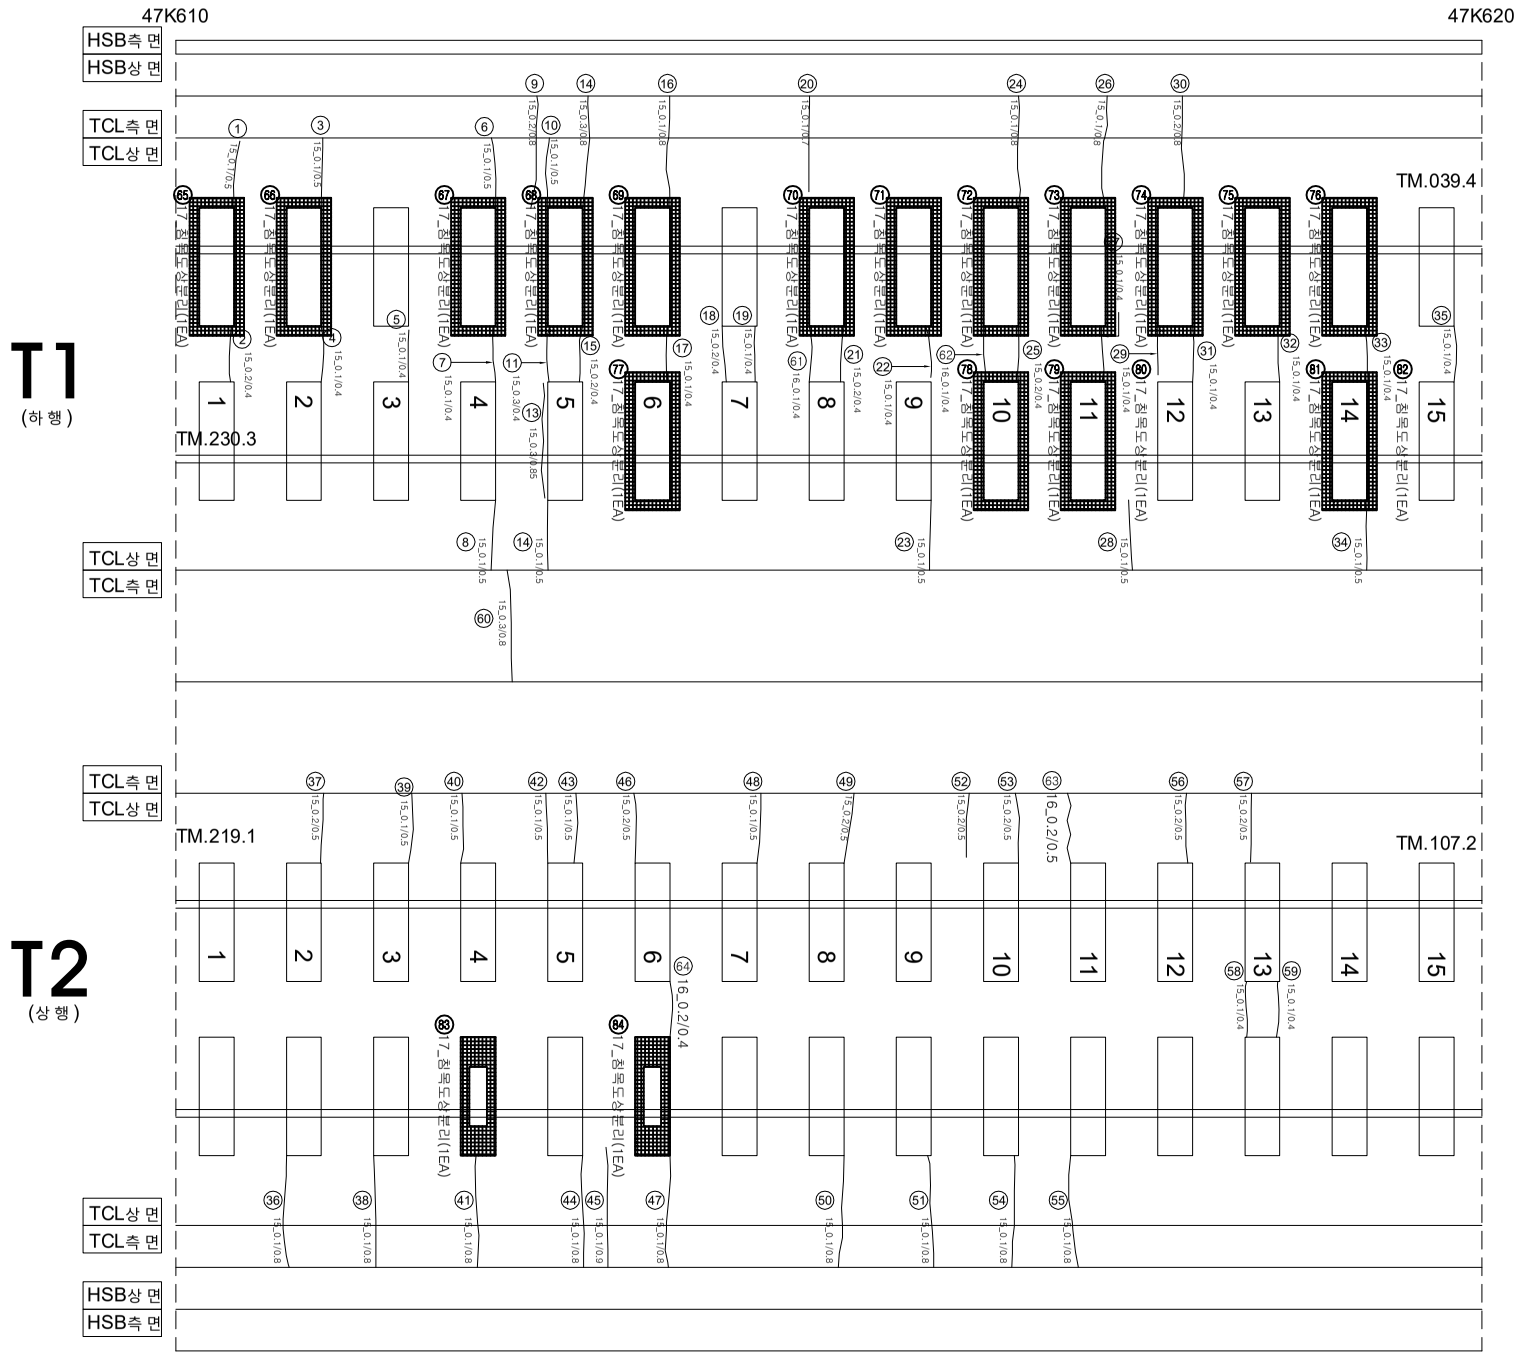
연번	손상	폭		연장		비고	연번	손상	폭		연장		비고
1	균열	0.1	㎜	0.5	m		56	균열	0.2	㎜	0.5	m	
2	균열	0.2	㎜	0.4	m		57	균열	0.2	㎜	0.5	m	
3	균열	0.1	㎜	0.5	m		58	균열	0.1	㎜	0.4	m	
4	균열	0.1	㎜	0.4	m		59	균열	0.1	㎜	0.4	m	
5	균열	0.1	㎜	0.4	m		60	균열	0.3	㎜	0.8	m	
6	균열	0.1	㎜	0.5	m		61	균열	0.1	㎜	0.4	m	
7	균열	0.1	㎜	0.4	m		62	균열	0.1	㎜	0.4	m	
8	균열	0.1	㎜	0.5	m		63	균열	0.2	㎜	0.5	m	
9	균열	0.2	㎜	0.8	m		64	균열	0.2	㎜	0.4	m	
10	균열	0.1	㎜	0.5	m		65	침목도상분리			1.0	ea	신규
11	균열	0.3	㎜	0.4	m		66	침목도상분리			1.0	ea	신규
12	균열	0.3	㎜	0.9	m		67	침목도상분리			1.0	ea	신규
13	경계부균열	0.1	㎜	0.5	m		68	침목도상분리			1.0	ea	신규
14	균열	0.3	㎜	0.8	m		69	침목도상분리			1.0	ea	신규
15	균열	0.2	㎜	0.4	m		70	침목도상분리			1.0	ea	신규
16	균열	0.1	㎜	0.8	m		71	침목도상분리			1.0	ea	신규
17	균열	0.1	㎜	0.4	m		72	침목도상분리			1.0	ea	신규
18	균열	0.2	㎜	0.4	m		73	침목도상분리			1.0	ea	신규
19	균열	0.1	㎜	0.4	m		74	침목도상분리			1.0	ea	신규
20	균열	0.1	㎜	0.7	m		75	침목도상분리			1.0	ea	신규
21	균열	0.2	㎜	0.4	m		76	침목도상분리			1.0	ea	신규
22	균열	0.1	㎜	0.4	m		77	침목도상분리			1.0	ea	신규
23	균열	0.1	㎜	0.5	m		78	침목도상분리			1.0	ea	신규

24	균열	0.1	㎜	0.8	m		79	침목도상분리			1.0	ea	신규
25	균열	0.2	㎜	0.4	m		80	침목도상분리			1.0	ea	신규
26	균열	0.1	㎜	0.8	m		81	침목도상분리			1.0	ea	신규
27	균열	0.1	㎜	0.4	m		82	침목도상분리			1.0	ea	신규
28	균열	0.1	㎜	0.5	m		83	침목도상분리			1.0	ea	신규
29	균열	0.1	㎜	0.4	m		84	침목도상분리			1.0	ea	신규
30	균열	0.2	㎜	0.8	m		85						
31	균열	0.1	㎜	0.4	m		86						
32	균열	0.1	㎜	0.4	m		87						
33	균열	0.1	㎜	0.4	m		88						
34	균열	0.1	㎜	0.5	m		89						
35	균열	0.1	㎜	0.4	m		90						
36	균열	0.1	㎜	0.8	m		91						
37	균열	0.2	㎜	0.5	m		92						
38	균열	0.1	㎜	0.8	m		93						
39	균열	0.1	㎜	0.5	m		94						
40	균열	0.1	㎜	0.5	m		95						
41	균열	0.1	㎜	0.8	m		96						
42	균열	0.1	㎜	0.5	m		97						
43	균열	0.1	㎜	0.5	m		98						
44	균열	0.1	㎜	0.8	m		99						
45	균열	0.1	㎜	0.9	m		100						
46	균열	0.2	㎜	0.5	m		101						
47	균열	0.1	㎜	0.8	m		102						
48	균열	0.1	㎜	0.5	m		103						
49	균열	0.2	㎜	0.5	m		104						
50	균열	0.1	㎜	0.8	m		105						
51	균열	0.1	㎜	0.8	m		106						
52	균열	0.2	㎜	0.5	m		107						
53	균열	0.2	㎜	0.5	m		108						
54	균열	0.1	㎜	0.8	m		109

55	균열	0.1	㎜	0.8	m		110
