외관조사망도 번호
G26_호암교_토공노반_15(47K620~47K630)

호남고속선 호암교_토공노반15(47.620~47.630km, L=10.0m)

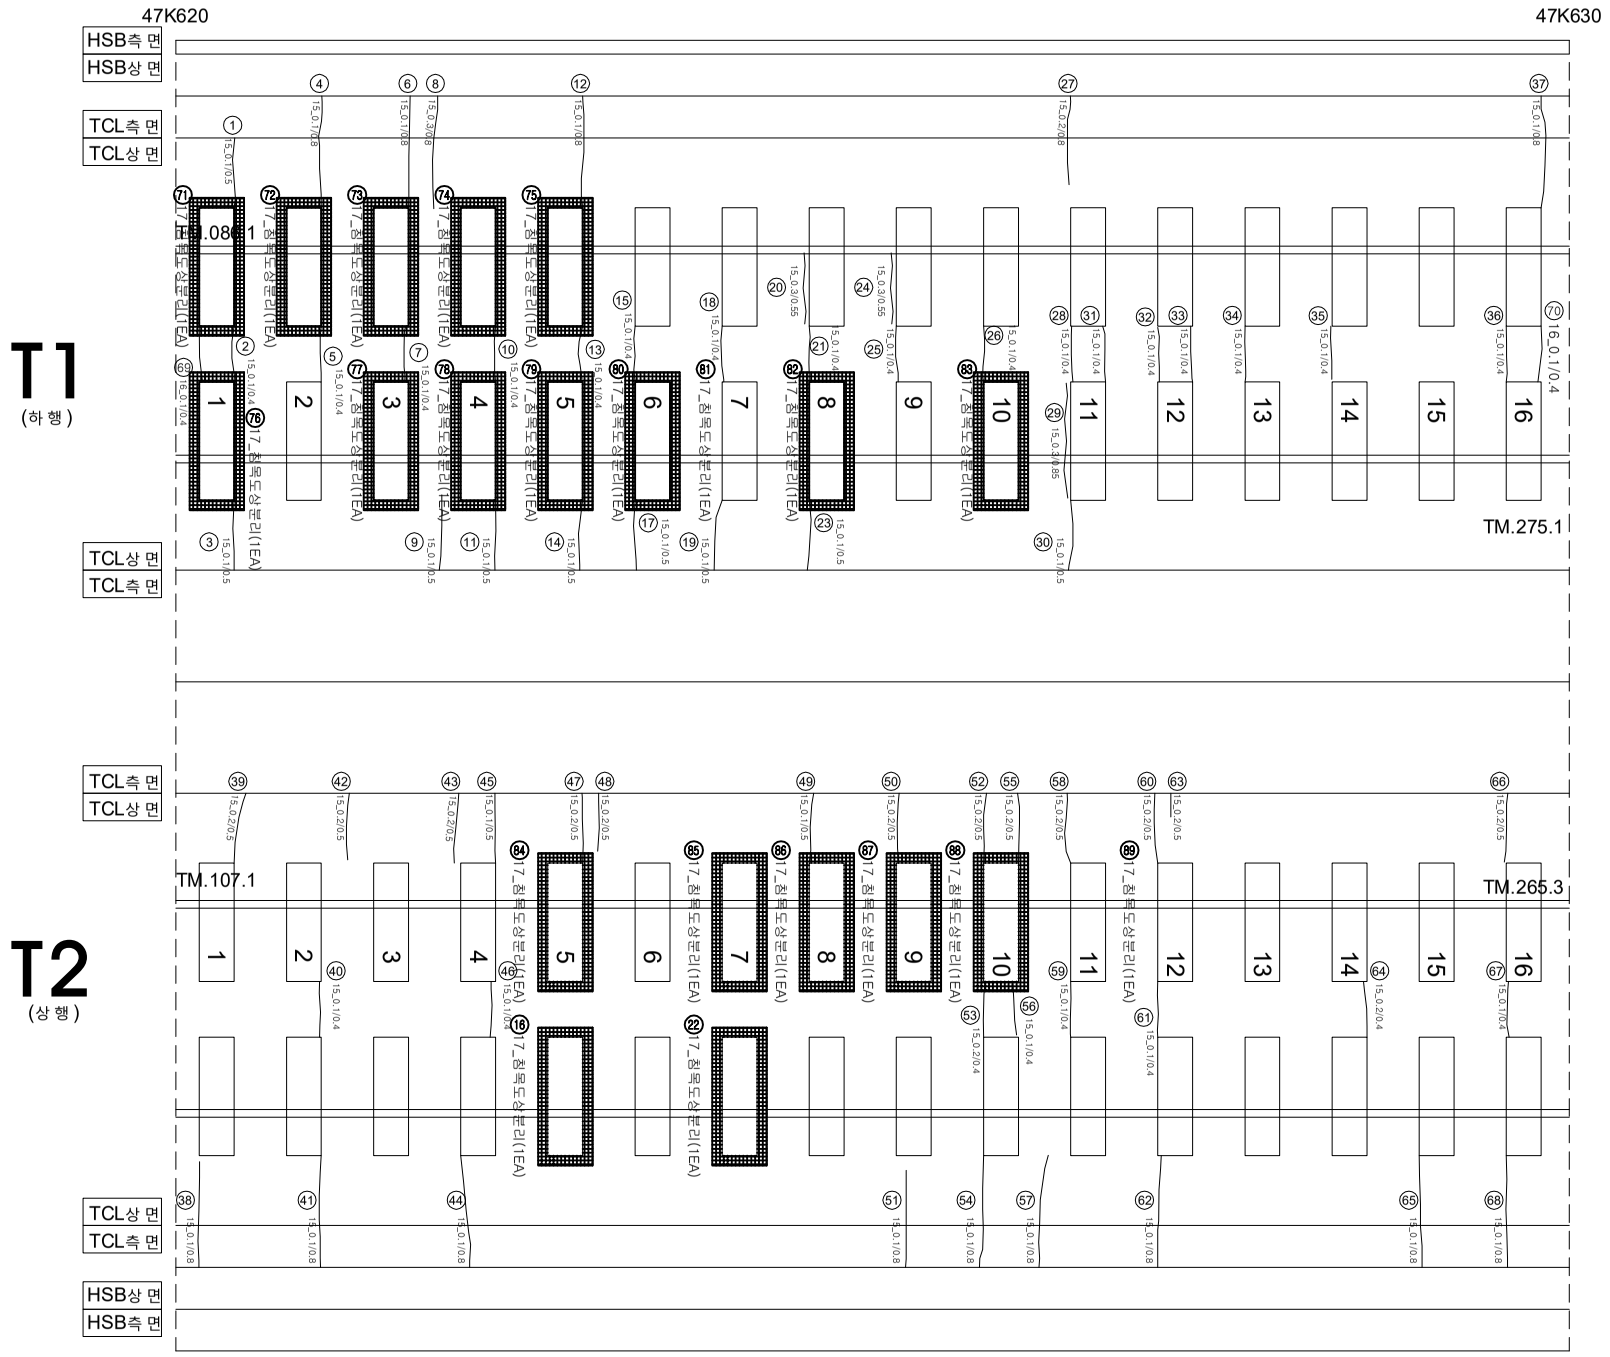
연번	손상	폭		연장		비고	연번	손상	폭		연장		비고
1	균열	0.1	㎜	0.5	m		56	균열	0.1	㎜	0.4	m	
2	균열	0.1	㎜	0.4	m		57	균열	0.1	㎜	0.8	m	
3	균열	0.1	㎜	0.5	m		58	균열	0.2	㎜	0.5	m	
4	균열	0.1	㎜	0.8	m		59	균열	0.1	㎜	0.4	m	
5	균열	0.1	㎜	0.4	m		60	균열	0.2	㎜	0.5	m	
6	균열	0.1	㎜	0.8	m		61	균열	0.1	㎜	0.4	m	
7	균열	0.1	㎜	0.4	m		62	균열	0.1	㎜	0.8	m	
8	균열	0.3	㎜	0.8	m		63	균열	0.2	㎜	0.5	m	
9	균열	0.1	㎜	0.5	m		64	균열	0.2	㎜	0.4	m	
10	균열	0.1	㎜	0.4	m		65	균열	0.1	㎜	0.8	m	
11	균열	0.1	㎜	0.5	m		66	균열	0.2	㎜	0.5	m	
12	균열	0.1	㎜	0.8	m		67	균열	0.1	㎜	0.4	m	
13	균열	0.1	㎜	0.4	m		68	균열	0.1	㎜	0.8	m	
14	균열	0.1	㎜	0.5	m		69	균열	0.1	㎜	0.4	m	
15	균열	0.1	㎜	0.4	m		70	균열	0.1	㎜	0.4	m	
16	침목도상분리			1.0	ea	신규	71	침목도상분리			1.0	ea	신규
17	균열	0.1	㎜	0.5	m		72	침목도상분리			1.0	ea	신규
18	균열	0.1	㎜	0.4	m		73	침목도상분리			1.0	ea	신규
19	균열	0.1	㎜	0.5	m		74	침목도상분리			1.0	ea	신규
20	경계부 균열	0.3	㎜	0.6	m		75	침목도상분리			1.0	ea	신규
21	균열	0.1	㎜	0.4	m		76	침목도상분리			1.0	ea	신규
22	침목도상분리			1.0	ea	신규	77	침목도상분리			1.0	ea	신규
23	균열	0.1	㎜	0.5	m		78	침목도상분리			1.0	ea	신규

24	균열	0.3	㎜	0.6	m		79	침목도상분리			1.0	ea	신규
25	균열	0.1	㎜	0.4	m		80	침목도상분리			1.0	ea	신규
26	균열	0.1	㎜	0.4	m		81	침목도상분리			1.0	ea	신규
27	균열	0.2	㎜	0.8	m		82	침목도상분리			1.0	ea	신규
28	균열	0.1	㎜	0.4	m		83	침목도상분리			1.0	ea	신규
29	경계부 균열	0.3	㎜	0.9	m		84	침목도상분리			1.0	ea	신규
30	균열	0.1	㎜	0.5	m		85	침목도상분리			1.0	ea	신규
31	균열	0.1	㎜	0.4	m		86	침목도상분리			1.0	ea	신규
32	균열	0.1	㎜	0.4	m		87	침목도상분리			1.0	ea	신규
33	균열	0.1	㎜	0.4	m		88	침목도상분리			1.0	ea	신규
34	균열	0.1	㎜	0.4	m		89	침목도상분리			1.0	ea	신규
35	균열	0.1	㎜	0.4	m		90						
36	균열	0.1	㎜	0.4	m		91						
37	균열	0.1	㎜	0.8	m		92						
38	균열	0.1	㎜	0.8	m		93						
39	균열	0.2	㎜	0.5	m		94						
40	균열	0.1	㎜	0.4	m		95						
41	균열	0.1	㎜	0.8	m		96						
42	균열	0.2	㎜	0.5	m		97						
43	균열	0.2	㎜	0.5	m		98						
44	균열	0.1	㎜	0.8	m		99						
45	균열	0.1	㎜	0.5	m		100						
46	균열	0.1	㎜	0.4	m		101						
47	균열	0.2	㎜	0.5	m		102						
48	균열	0.2	㎜	0.5	m		103						
49	균열	0.1	㎜	0.5	m		104						
50	균열	0.2	㎜	0.5	m		105						
51	균열	0.1	㎜	0.8	m		106

52	균열	0.2	㎜	0.5	m		107						
53	균열	0.2	㎜	0.4	m		108						
54	균열	0.1	㎜	0.8	m		109						
55	균열	0.2	㎜	0.5	m		110
