외관조사망도 번호
G26_호암교_토공노반_17(47K640~47K650)

호남고속선 호암교_토공노반17(47.640~47.650km, L=10.0m)

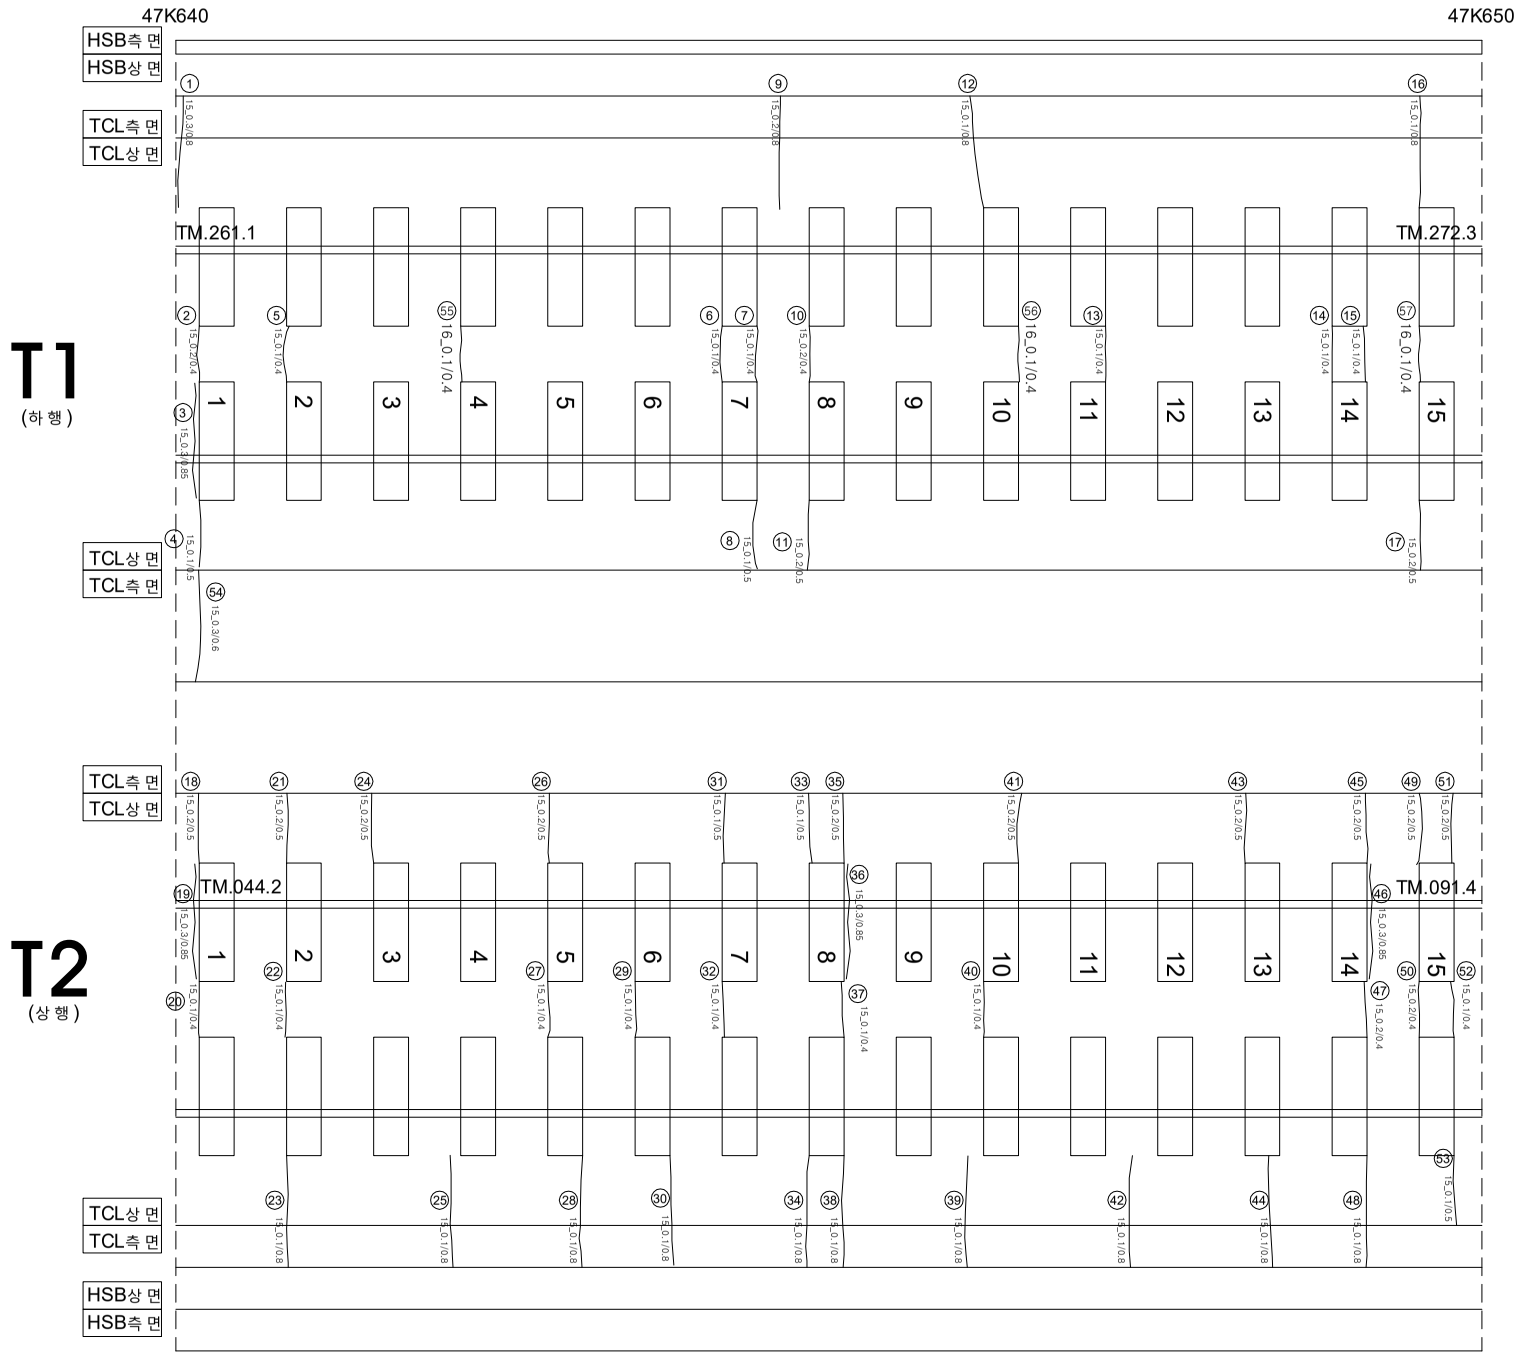
연번	손상	폭		연장		비고	연번	손상	폭		연장		비고
1	균열	0.3	㎜	0.8	m		56	균열	0.1	㎜	0.4	m	
2	균열	0.2	㎜	0.4	m		57	균열	0.1	㎜	0.4	m	
3	경계부 균열	0.3	㎜	0.9	m		58						
4	균열	0.1	㎜	0.5	m		59						
5	균열	0.1	㎜	0.4	m		60						
6	균열	0.1	㎜	0.4	m		61						
7	균열	0.1	㎜	0.4	m		62						
8	균열	0.1	㎜	0.5	m		63						
9	균열	0.2	㎜	0.8	m		64						
10	균열	0.2	㎜	0.4	m		65						
11	균열	0.2	㎜	0.5	m		66						
12	균열	0.1	㎜	0.8	m		67						
13	균열	0.1	㎜	0.4	m		68						
14	균열	0.1	㎜	0.4	m		69						
15	균열	0.1	㎜	0.4	m		70						
16	균열	0.1	㎜	0.8	m		71						
17	균열	0.2	㎜	0.5	m		72						
18	균열	0.2	㎜	0.5	m		73						
19	경계부 균열	0.3	㎜	0.9	m		74						
20	균열	0.1	㎜	0.4	m		75						
21	균열	0.2	㎜	0.5	m		76						
22	균열	0.1	㎜	0.4	m		77						
23	균열	0.1	㎜	0.8	m		78						
24	균열	0.2	㎜	0.5	m		79						
25	균열	0.1	㎜	0.8	m		80						
26	균열	0.2	㎜	0.5	m		81						
27	균열	0.1	㎜	0.4	m		82						
28	균열	0.1	㎜	0.8	m		83						
29	균열	0.1	㎜	0.4	m		84						
30	균열	0.1	㎜	0.8	m		85						
31	균열	0.1	㎜	0.5	m		86						
32	균열	0.1	㎜	0.4	m		87

33	균열	0.1	㎜	0.5	m		88						
34	균열	0.1	㎜	0.8	m		89						
35	균열	0.2	㎜	0.5	m		90						
36	경계부 균열	0.3	㎜	0.9	m		91						
37	균열	0.1	㎜	0.4	m		92						
38	균열	0.2	㎜	0.8	m		93						
39	균열	0.1	㎜	0.8	m		94						
40	균열	0.1	㎜	0.4	m		95						
41	균열	0.2	㎜	0.5	m		96						
42	균열	0.1	㎜	0.8	m		97						
43	균열	0.2	㎜	0.5	m		98						
44	균열	0.1	㎜	0.8	m		99						
45	균열	0.2	㎜	0.5	m		100						
46	경계부 균열	0.3	㎜	0.9	m		101						
47	균열	0.2	㎜	0.4	m		102						
48	균열	0.1	㎜	0.8	m		103						
49	균열	0.2	㎜	0.5	m		104						
50	균열	0.2	㎜	0.4	m		105						
51	균열	0.2	㎜	0.5	m		106						
52	균열	0.1	㎜	0.4	m		107						
53	균열	0.1	㎜	0.5	m		108						
54	균열	0.3	㎜	0.8	m		109						
55	균열	0.1	㎜	0.4	m		110
