# 호남고속선 호암교_토공노반18(47.650~47.660km, L=10.0m)

| 외관조사망도 번호 |
|---|
| G26_호암교_토공노반_18(47K650~47K660) |

| 시행사 | 용역명 | 용역사 | 과업책임자 | 분야별책임자 | 균열 |
|---|---|---|---|---|---|
| KORAIL 한국철도공사 KOREA RAILROAD | 2017년도 호남고속선 오송-광주송정간 콘크리트궤도 점검용역 | (주)한국구조물안전연구원<br>(주)한국국토안전연구원<br>(재)한국건설품질연구원 | 이 복 영 | 라 윤 강<br>김 경 기<br>윤 석 기 | |

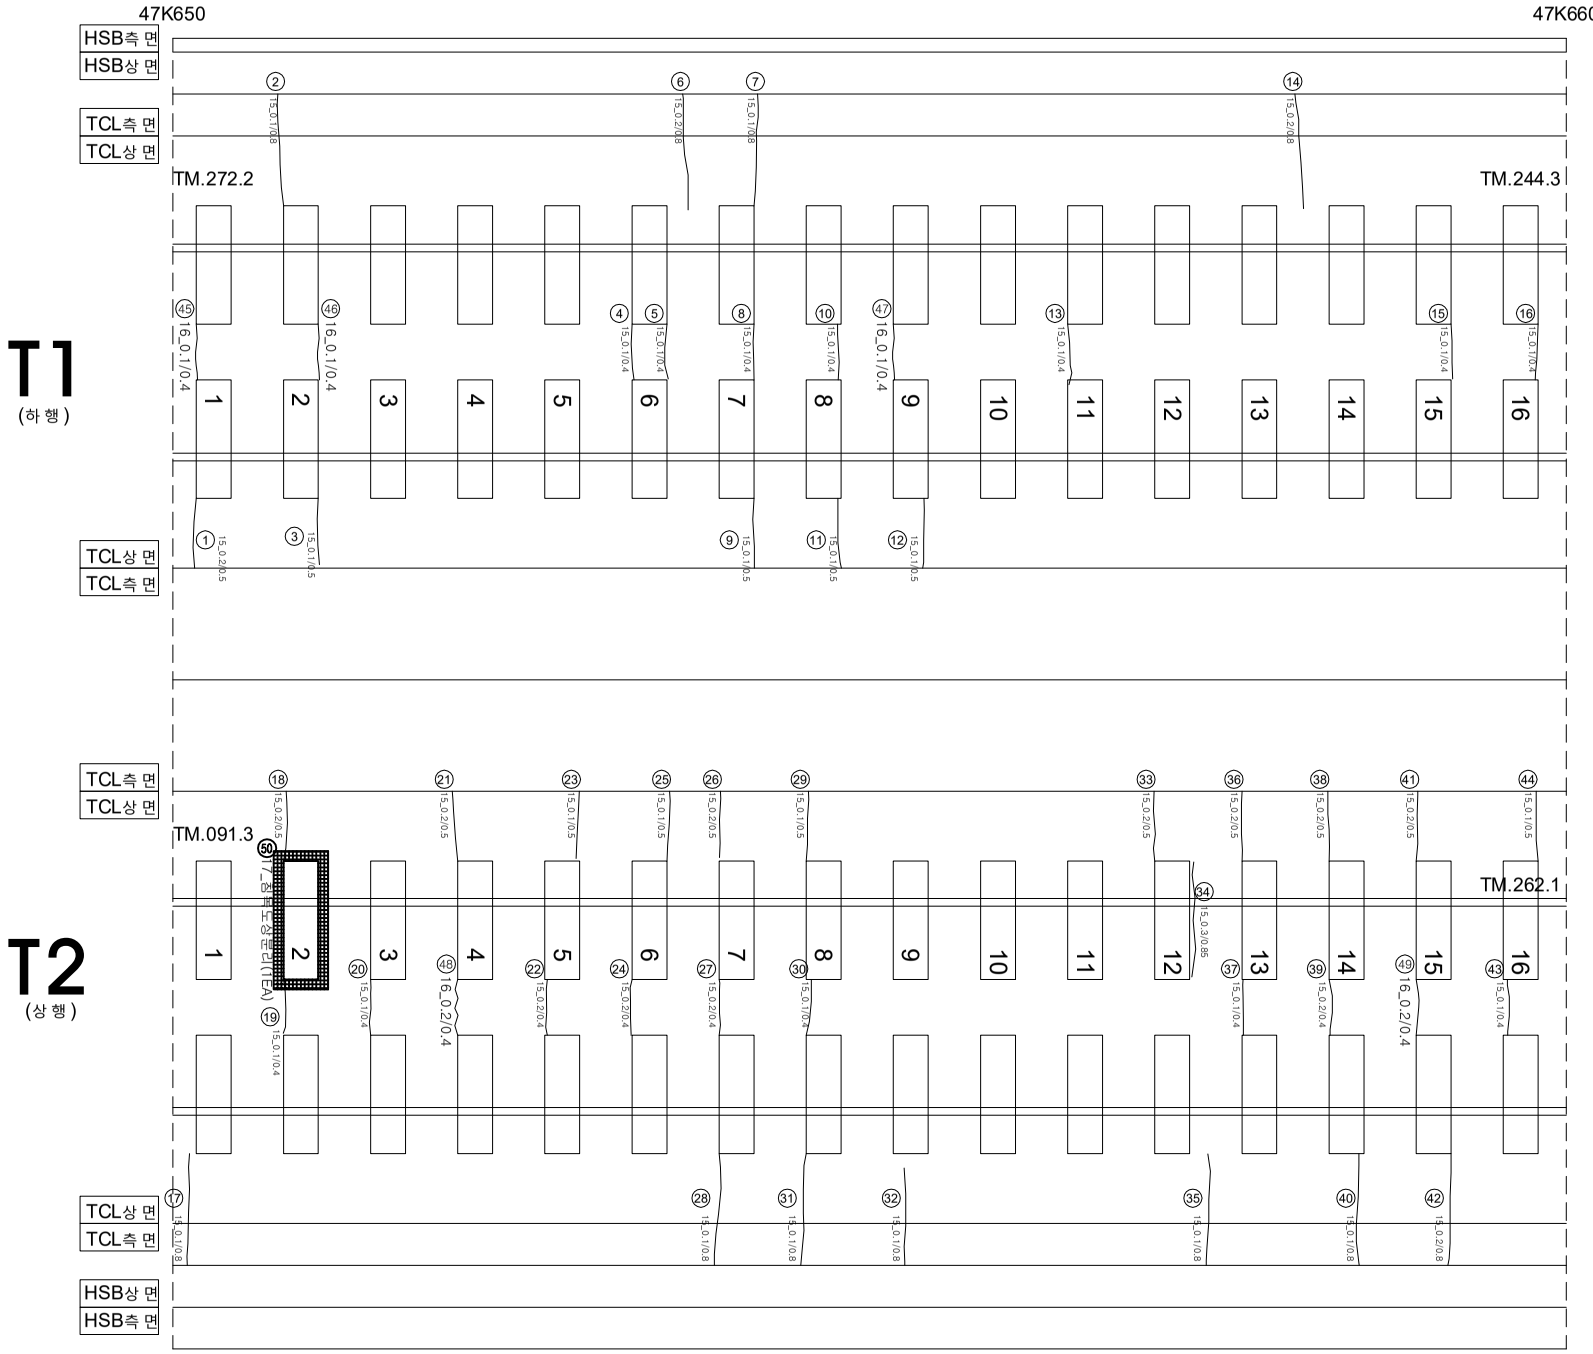
| 연번 | 손상 | 폭 | | 연장 | | 비고 | 연번 | 손상 | 폭 | | 연장 | | 비고 |
|---|---|---|---|---|---|---|---|---|---|---|---|---|---|
| 1 | 균열 | 0.2 | mm | 0.5 | m | | 56 | | | | | | |
| 2 | 균열 | 0.1 | mm | 0.8 | m | | 57 | | | | | | |
| 3 | 균열 | 0.1 | mm | 0.5 | m | | 58 | | | | | | |
| 4 | 균열 | 0.1 | mm | 0.4 | m | | 59 | | | | | | |
| 5 | 균열 | 0.1 | mm | 0.4 | m | | 60 | | | | | | |
| 6 | 균열 | 0.2 | mm | 0.8 | m | | 61 | | | | | | |
| 7 | 균열 | 0.1 | mm | 0.8 | m | | 62 | | | | | | |
| 8 | 균열 | 0.1 | mm | 0.4 | m | | 63 | | | | | | |
| 9 | 균열 | 0.1 | mm | 0.5 | m | | 64 | | | | | | |
| 10 | 균열 | 0.1 | mm | 0.4 | m | | 65 | | | | | | |
| 11 | 균열 | 0.1 | mm | 0.5 | m | | 66 | | | | | | |
| 12 | 균열 | 0.1 | mm | 0.5 | m | | 67 | | | | | | |
| 13 | 균열 | 0.1 | mm | 0.4 | m | | 68 | | | | | | |
| 14 | 균열 | 0.2 | mm | 0.8 | m | | 69 | | | | | | |
| 15 | 균열 | 0.1 | mm | 0.4 | m | | 70 | | | | | | |
| 16 | 균열 | 0.1 | mm | 0.4 | m | | 71 | | | | | | |
| 17 | 균열 | 0.1 | mm | 0.8 | m | | 72 | | | | | | |
| 18 | 균열 | 0.2 | mm | 0.5 | m | | 73 | | | | | | |
| 19 | 균열 | 0.1 | mm | 0.4 | m | | 74 | | | | | | |
| 20 | 균열 | 0.1 | mm | 0.4 | m | | 75 | | | | | | |
| 21 | 균열 | 0.2 | mm | 0.5 | m | | 76 | | | | | | |
| 22 | 균열 | 0.2 | mm | 0.4 | m | | 77 | | | | | | |
| 23 | 균열 | 0.1 | mm | 0.5 | m | | 78 | | | | | | |
| 24 | 균열 | 0.2 | mm | 0.4 | m | | 79 | | | | | | |
| 25 | 균열 | 0.1 | mm | 0.5 | m | | 80 | | | | | | |
| 26 | 균열 | 0.2 | mm | 0.5 | m | | 81 | | | | | | |
| 27 | 균열 | 0.2 | mm | 0.4 | m | | 82 | | | | | | |
| 28 | 균열 | 0.1 | mm | 0.8 | m | | 83 | | | | | | |
| 29 | 균열 | 0.1 | mm | 0.5 | m | | 84 | | | | | | |
| 30 | 균열 | 0.1 | mm | 0.4 | m | | 85 | | | | | | |
| 31 | 균열 | 0.1 | mm | 0.8 | m | | 86 | | | | | | |
| 32 | 균열 | 0.1 | mm | 0.8 | m | | 87 | | | | | | |
| 33 | 균열 | 0.2 | mm | 0.5 | m | | 88 | | | | | | |
| 34 | 균열 | 0.3 | mm | 0.9 | m | | 89 | | | | | | |
| 35 | 균열 | 0.1 | mm | 0.8 | m | | 90 | | | | | | |
| 36 | 균열 | 0.2 | mm | 0.5 | m | | 91 | | | | | | |
| 37 | 균열 | 0.1 | mm | 0.4 | m | | 92 | | | | | | |
| 38 | 균열 | 0.2 | mm | 0.5 | m | | 93 | | | | | | |
| 39 | 균열 | 0.2 | mm | 0.4 | m | | 94 | | | | | | |
| 40 | 균열 | 0.1 | mm | 0.8 | m | | 95 | | | | | | |
| 41 | 균열 | 0.2 | mm | 0.5 | m | | 96 | | | | | | |
| 42 | 균열 | 0.2 | mm | 0.8 | m | | 97 | | | | | | |
| 43 | 균열 | 0.1 | mm | 0.4 | m | | 98 | | | | | | |
| 44 | 균열 | 0.1 | mm | 0.5 | m | | 99 | | | | | | |
| 45 | 균열 | 0.1 | mm | 0.4 | m | | 100 | | | | | | |
| 46 | 균열 | 0.1 | mm | 0.4 | m | | 101 | | | | | | |
| 47 | 균열 | 0.1 | mm | 0.4 | m | | 102 | | | | | | |
| 48 | 균열 | 0.2 | mm | 0.4 | m | | 103 | | | | | | |
| 49 | 균열 | 0.2 | mm | 0.4 | m | | 104 | | | | | | |
| 50 | 침목도상분리 | | | 1.0 | ea | 신규 | 105 | | | | | | |
