외관조사망도 번호
G26_호암교_토공노반_19(47K660~47K670)

호남고속선 호암교_토공노반19(47.660~47.670km, L=10.0m)

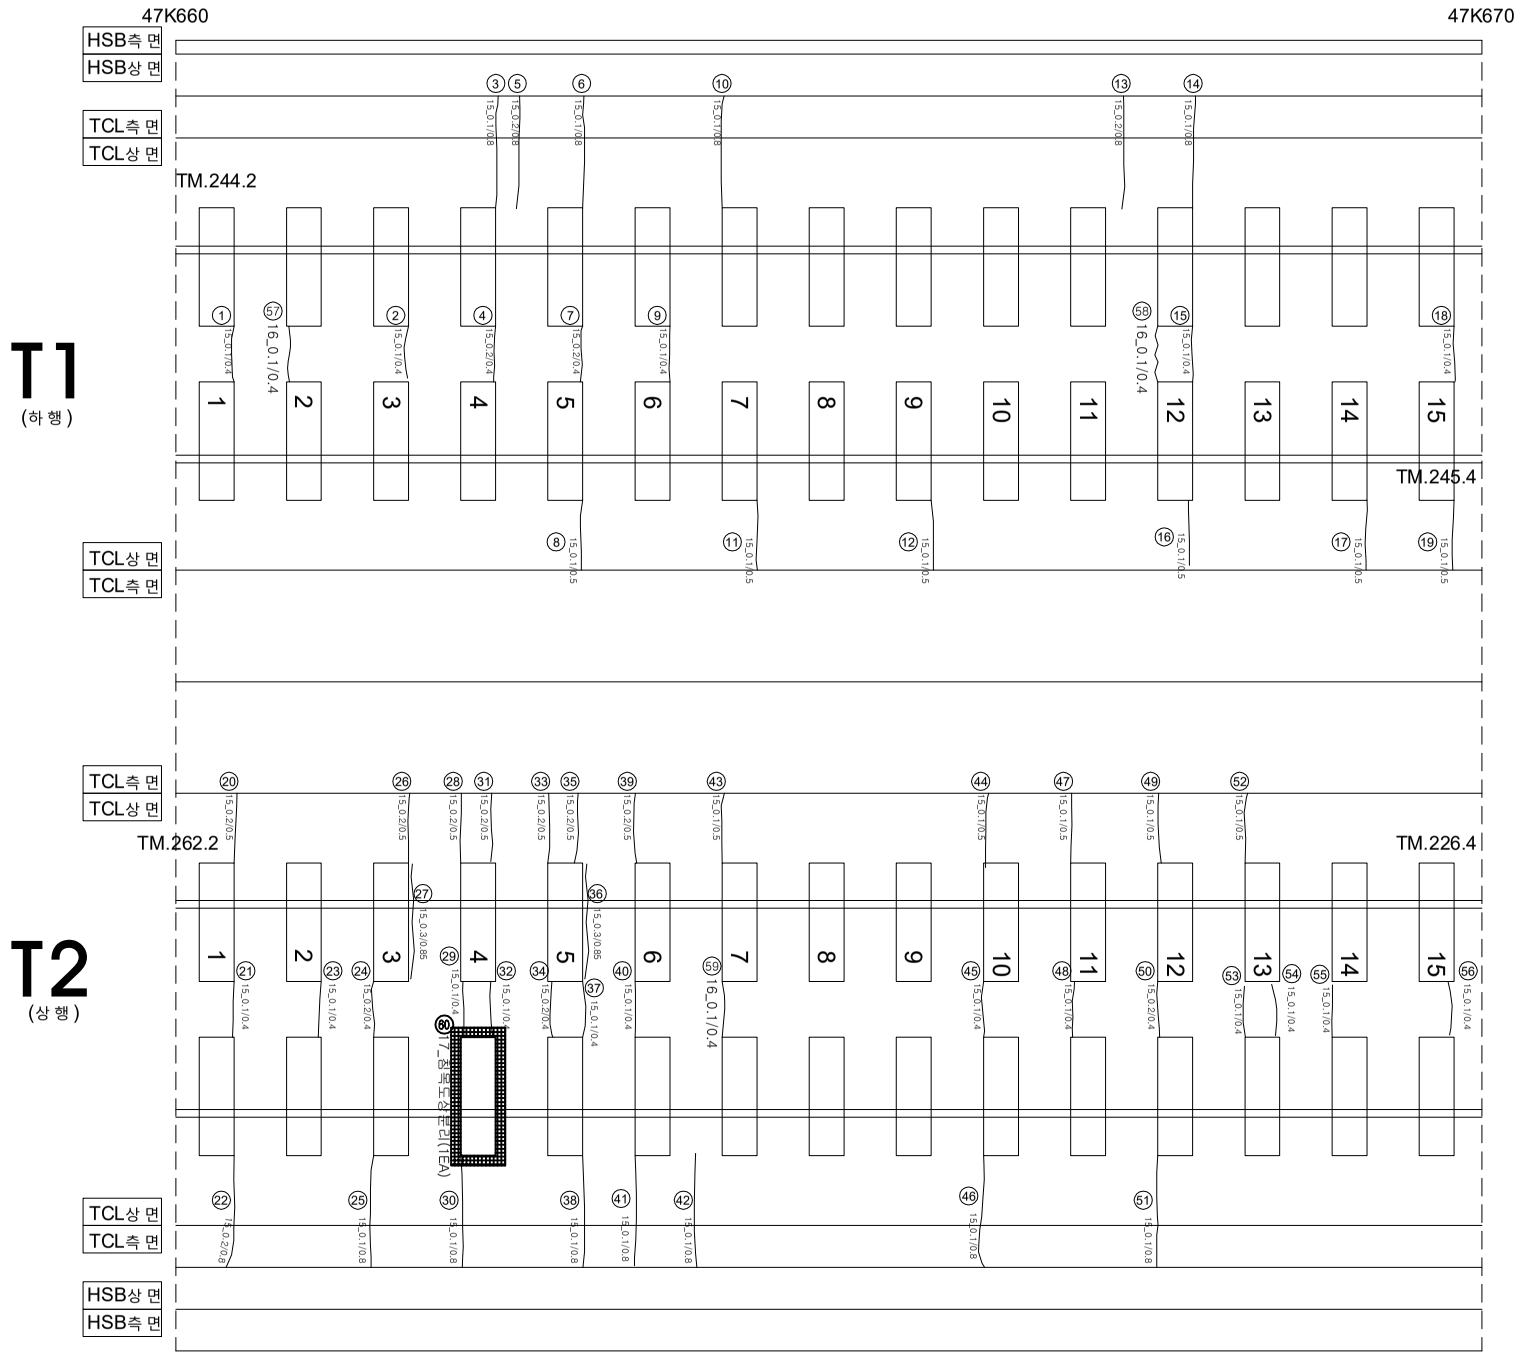
연번	손상	폭		연장		비고	연번	손상	폭		연장		비고
1	균열	0.2	㎜	0.5	m		56	균열	0.1	㎜	0.4	m	
2	균열	0.1	㎜	0.8	m		57	균열	0.1	㎜	0.4	m	
3	균열	0.1	㎜	0.5	m		58	균열	0.1	㎜	0.4	m	
4	균열	0.1	㎜	0.4	m		59	균열	0.1	㎜	0.4	m	
5	균열	0.1	㎜	0.4	m		60	침목도상분리			1.0	ea	신규
6	균열	0.2	㎜	0.8	m		61						
7	균열	0.1	㎜	0.8	m		62						
8	균열	0.1	㎜	0.4	m		63						
9	균열	0.1	㎜	0.5	m		64						
10	균열	0.1	㎜	0.4	m		65						
11	균열	0.1	㎜	0.5	m		66						
12	균열	0.1	㎜	0.5	m		67						
13	균열	0.1	㎜	0.4	m		68						
14	균열	0.2	㎜	0.8	m		69						
15	균열	0.1	㎜	0.4	m		70						
16	균열	0.1	㎜	0.4	m		71						
17	균열	0.1	㎜	0.8	m		72						
18	균열	0.2	㎜	0.5	m		73						
19	균열	0.1	㎜	0.4	m		74						
20	균열	0.1	㎜	0.4	m		75						
21	균열	0.2	㎜	0.5	m		76						
22	균열	0.2	㎜	0.4	m		77						
23	균열	0.1	㎜	0.5	m		78						
24	균열	0.2	㎜	0.4	m		79						
25	균열	0.1	㎜	0.5	m		80						
26	균열	0.2	㎜	0.5	m		81						
27	균열	0.2	㎜	0.4	m		82						
28	균열	0.1	㎜	0.8	m		83						
29	균열	0.1	㎜	0.5	m		84						
30	균열	0.1	㎜	0.4	m		85						
31	균열	0.1	㎜	0.8	m		86

32	균열	0.1	㎜	0.8	m		87						
33	균열	0.2	㎜	0.5	m		88						
34	균열	0.3	㎜	0.9	m		89						
35	균열	0.1	㎜	0.8	m		90						
36	균열	0.2	㎜	0.5	m		91						
37	균열	0.1	㎜	0.4	m		92						
38	균열	0.2	㎜	0.5	m		93						
39	균열	0.2	㎜	0.4	m		94						
40	균열	0.1	㎜	0.8	m		95						
41	균열	0.2	㎜	0.5	m		96						
42	균열	0.2	㎜	0.8	m		97						
43	균열	0.1	㎜	0.4	m		98						
44	균열	0.1	㎜	0.5	m		99						
45	균열	0.1	㎜	0.4	m		100						
46	균열	0.1	㎜	0.8	m		101						
47	균열	0.1	㎜	0.5	m		102						
48	균열	0.1	㎜	0.4	m		103						
49	균열	0.1	㎜	0.5	m		104						
50	균열	0.2	㎜	0.4	m		105						
51	균열	0.1	㎜	0.8	m		106						
52	균열	0.1	㎜	0.5	m		107						
53	균열	0.1	㎜	0.4	m		108						
54	균열	0.1	㎜	0.4	m		109						
55	균열	0.1	㎜	0.4	m		110
