외관조사망도 번호
G26_호암교_토공노반_3(47K500~47K510)

호남고속선 호암교_토공노반3(47.500~47.510km, L=10.0m)

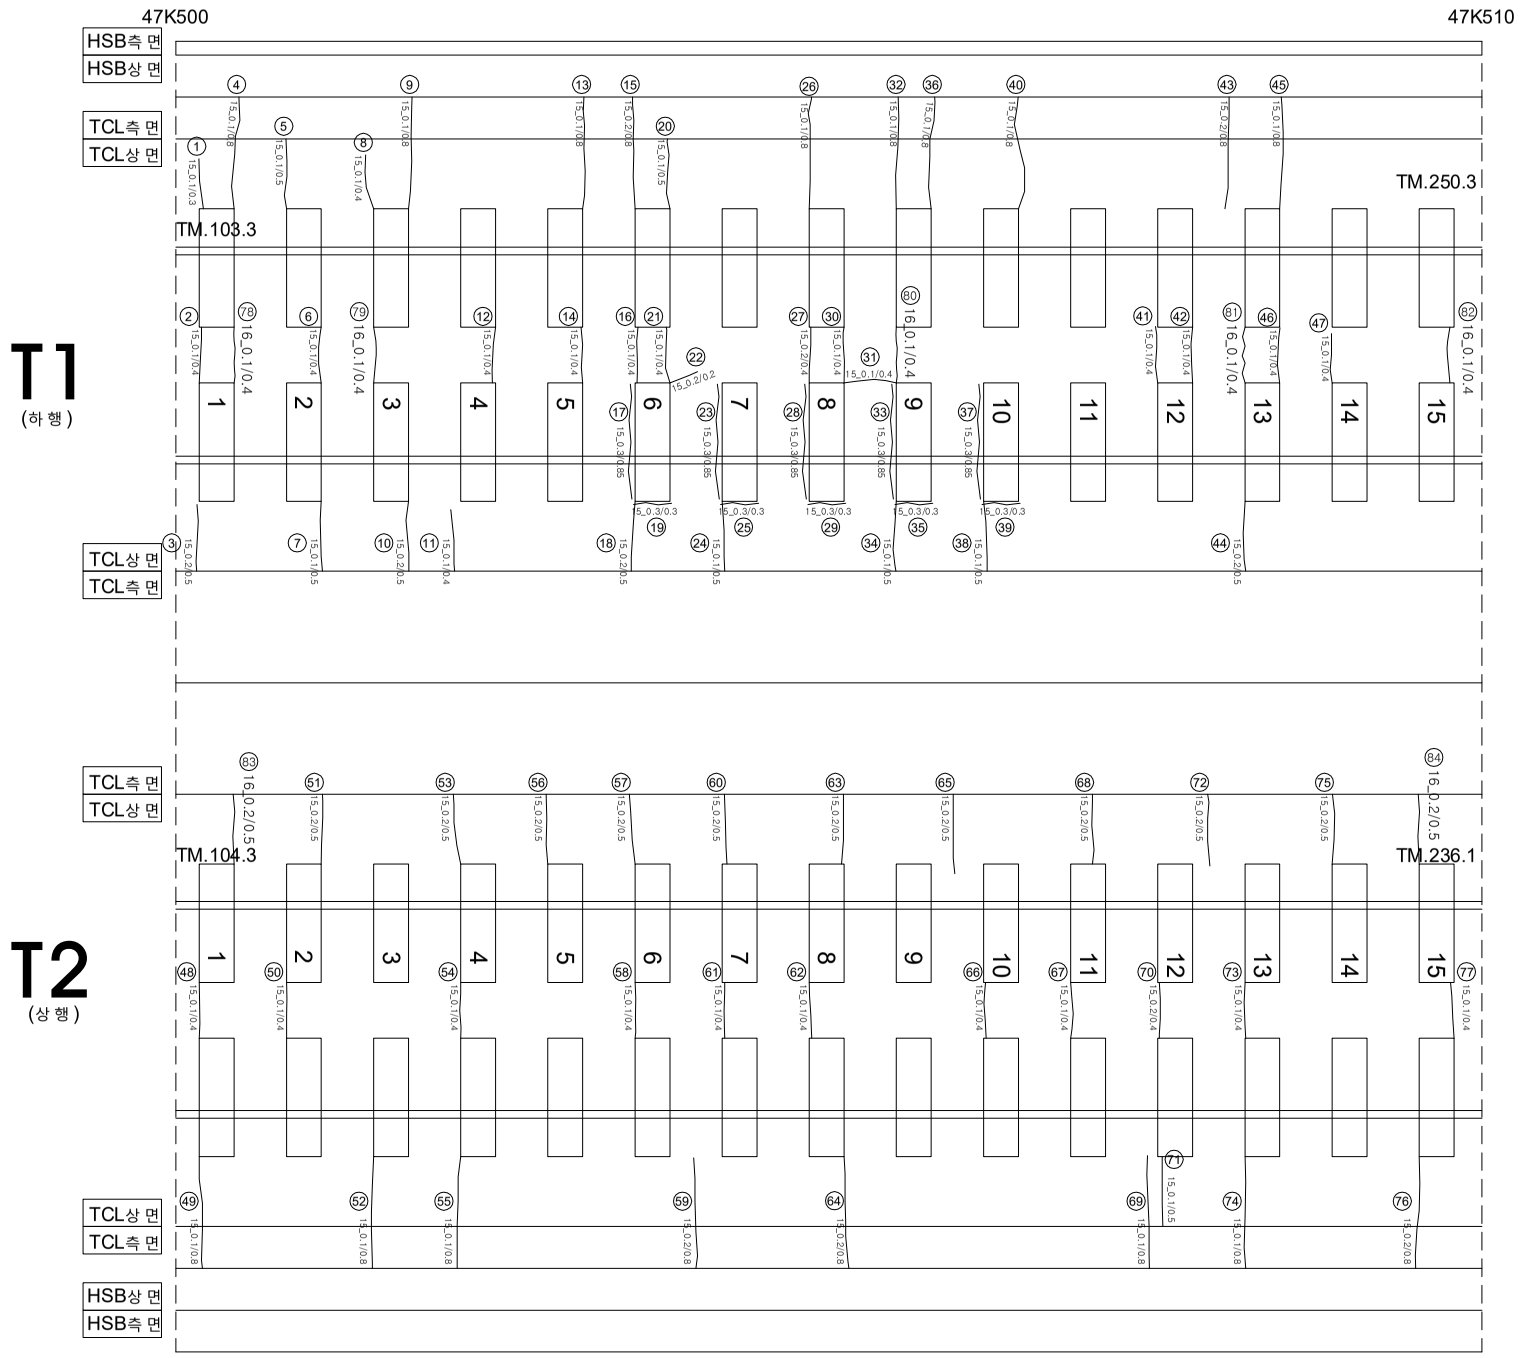
연번	손상	폭		연장		비고	연번	손상	폭		연장		비고
1	균열	0.1	㎜	0.3	m		56	균열	0.1	㎜	0.5	m	
2	균열	0.1	㎜	0.4	m		57	균열	0.1	㎜	0.5	m	
3	균열	0.2	㎜	0.5	m		58	균열	0.1	㎜	0.4	m	
4	균열	0.1	㎜	0.8	m		59	균열	0.2	㎜	0.8	m	
5	균열	0.1	㎜	0.5	m		60	균열	0.2	㎜	0.5	m	
6	균열	0.1	㎜	0.4	m		61	균열	0.1	㎜	0.4	m	
7	균열	0.1	㎜	0.5	m		62	균열	0.1	㎜	0.4	m	
8	균열	0.1	㎜	0.4	m		63	균열	0.2	㎜	0.5	m	
9	균열	0.1	㎜	0.8	m		64	균열	0.2	㎜	0.8	m	
10	균열	0.2	㎜	0.5	m		65	균열	0.2	㎜	0.5	m	
11	균열	0.1	㎜	0.4	m		66	균열	0.1	㎜	0.4	m	
12	균열	0.1	㎜	0.4	m		67	균열	0.1	㎜	0.4	m	
13	균열	0.1	㎜	0.8	m		68	균열	0.2	㎜	0.5	m	
14	균열	0.1	㎜	0.4	m		69	균열	0.1	㎜	0.8	m	
15	균열	0.2	㎜	0.8	m		70	균열	0.2	㎜	0.4	m	
16	균열	0.1	㎜	0.4	m		71	균열	0.1	㎜	0.5	m	
17	경계부 균열	0.3	㎜	0.9	m		72	균열	0.2	㎜	0.5	m	
18	균열	0.2	㎜	0.5	m		73	균열	0.1	㎜	0.4	m	
19	경계부 균열	0.1	㎜	0.5	m		74	균열	0.1	㎜	0.8	m	
20	균열	0.1	㎜	0.4	m		75	균열	0.2	㎜	0.5	m	
21	균열	0.2	㎜	0.2	m		76	균열	0.2	㎜	0.8	m	
22	균열	0.2	㎜	0.2	m		77	균열	0.1	㎜	0.4	m	
23	경계부 균열	0.3	㎜	0.9	m		78	균열	0.1	㎜	0.4	m	
24	균열	0.1	㎜	0.5	m		79	균열	0.1	㎜	0.4	m

25	경계부 균열	0.3	㎜	0.3	m		80	균열	0.1	㎜	0.4	m	
26	균열	0.1	㎜	0.8	m		81	균열	0.1	㎜	0.4	m	
27	균열	0.2	㎜	0.4	m		82	균열	0.1	㎜	0.4	m	
28	경계부 균열	0.3	㎜	0.9	m		83	균열	0.2	㎜	0.5	m	
29	경계부 균열	0.3	㎜	0.3	m		84	균열	0.2	㎜	0.5	m	
30	균열	0.1	㎜	0.4	m		85						
31	균열	0.1	㎜	0.4	m		86						
32	균열	0.1	㎜	0.8	m		87						
33	경계부 균열	0.3	㎜	0.9	m		88						
34	균열	0.1	㎜	0.5	m		89						
35	경계부 균열	0.3	㎜	0.3	m		90						
36	균열	0.1	㎜	0.8	m		91						
37	경계부 균열	0.3	㎜	0.9	m		92						
38	균열	0.1	㎜	0.5	m		93						
39	경계부 균열	0.3	㎜	0.3	m		94						
40	균열	0.1	㎜	0.8	m		95						
41	균열	0.1	㎜	0.4	m		96						
42	균열	0.1	㎜	0.4	m		97						
43	균열	0.2	㎜	0.8	m		98						
44	균열	0.2	㎜	0.5	m		99						
45	균열	0.1	㎜	0.8	m		100						
46	균열	0.1	㎜	0.4	m		101						
47	균열	0.1	㎜	0.4	m		102						
48	균열	0.1	㎜	0.4	m		103						
49	균열	0.1	㎜	0.8	m		104						
50	균열	0.1	㎜	0.4	m		105						
51	균열	0.2	㎜	0.5	m		106						
52	균열	0.1	㎜	0.8	m		107						
53	균열	0.2	㎜	0.5	m		108						
54	균열	0.1	㎜	0.4	m		109						
55	균열	0.1	㎜	0.8	m		110
