호남고속선 호암교_토공노반23(47.700~47.710km, L=10.0m)

외관조사망도 번호
G26_호암교_토공노반_23(47K700~47K710)

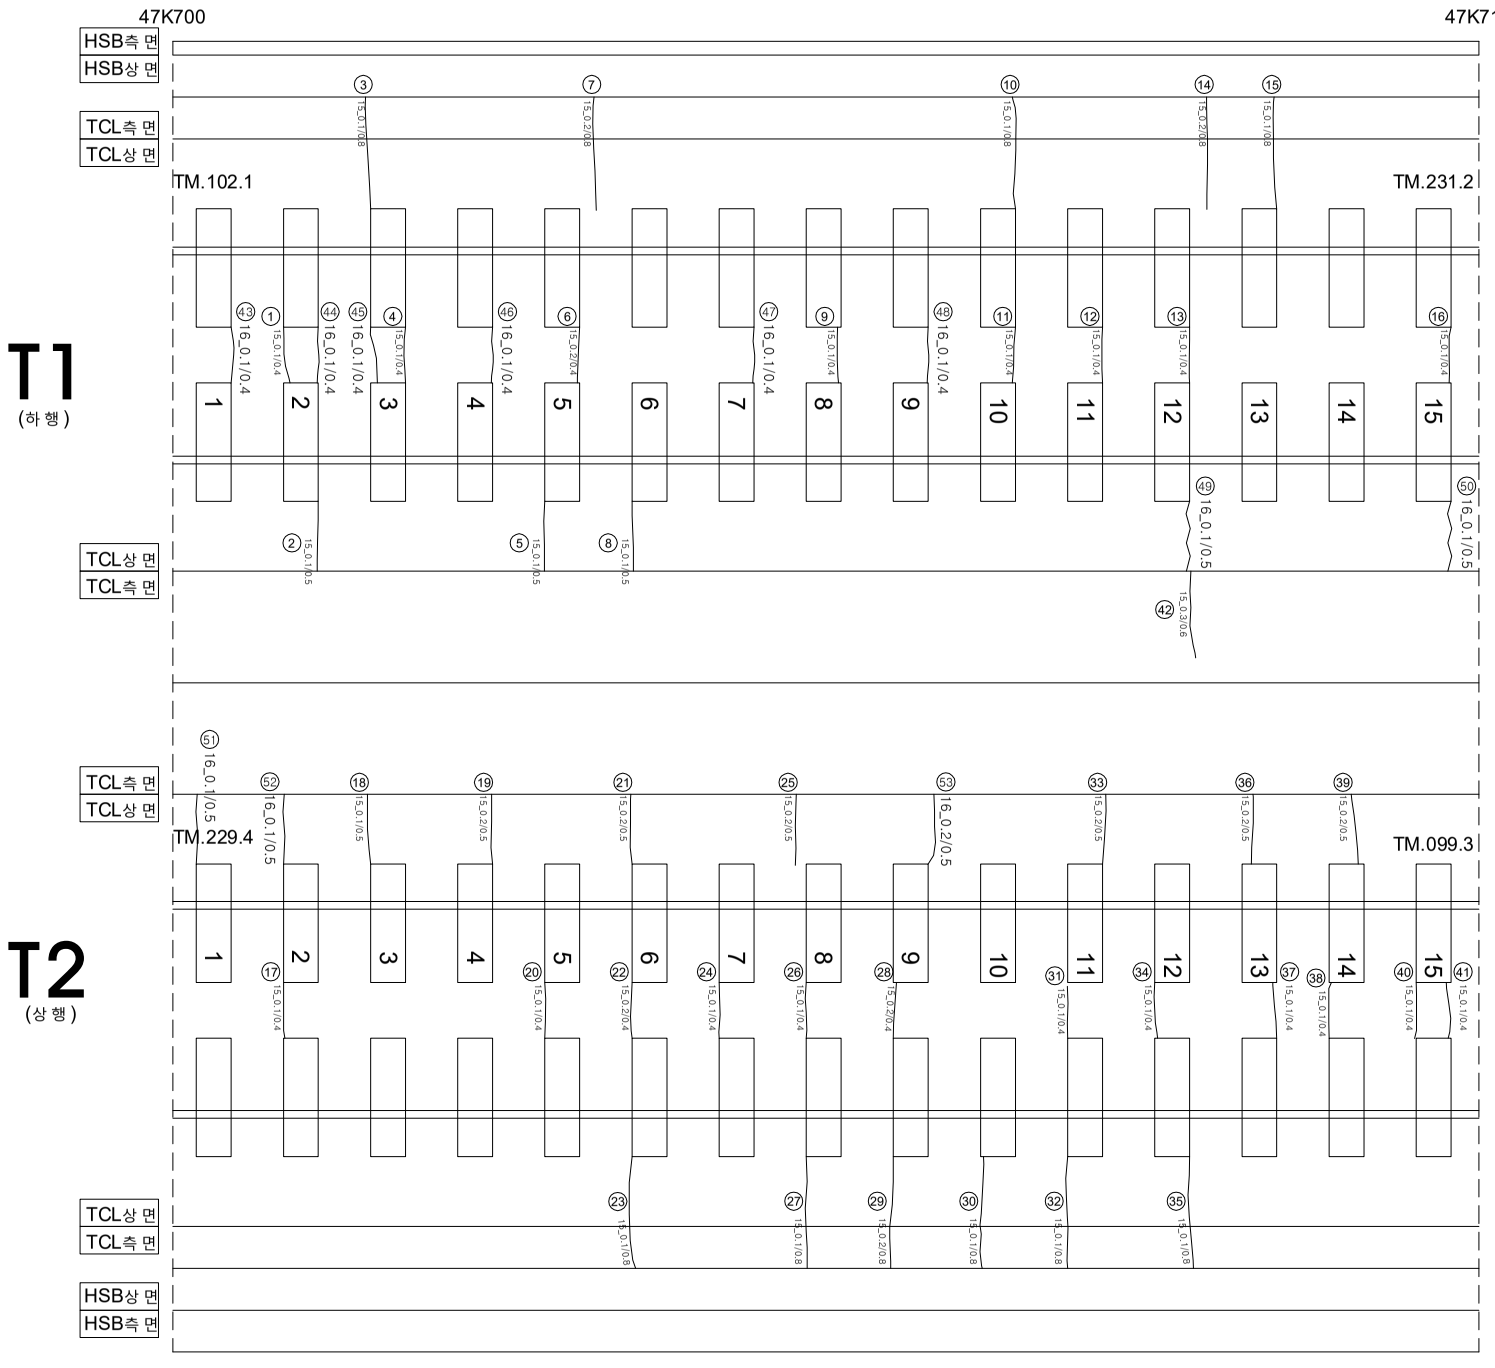
연번	손상	폭		연장		비고	연번	손상	폭		연장		비고
1	균열	0.1	㎜	0.4	m		56						
2	균열	0.1	㎜	0.5	m		57						
3	균열	0.1	㎜	0.8	m		58						
4	균열	0.1	㎜	0.4	m		59						
5	균열	0.1	㎜	0.5	m		60						
6	균열	0.2	㎜	0.4	m		61						
7	균열	0.2	㎜	0.8	m		62						
8	균열	0.1	㎜	0.5	m		63						
9	균열	0.1	㎜	0.4	m		64						
10	균열	0.1	㎜	0.8	m		65						
11	균열	0.1	㎜	0.4	m		66						
12	균열	0.1	㎜	0.4	m		67						
13	균열	0.1	㎜	0.4	m		68						
14	균열	0.2	㎜	0.8	m		69						
15	균열	0.1	㎜	0.8	m		70						
16	균열	0.1	㎜	0.4	m		71						
17	균열	0.1	㎜	0.4	m		72						
18	균열	0.1	㎜	0.5	m		73						
19	균열	0.2	㎜	0.5	m		74						
20	균열	0.1	㎜	0.4	m		75						
21	균열	0.2	㎜	0.5	m		76						
22	균열	0.2	㎜	0.4	m		77						
23	균열	0.1	㎜	0.8	m		78						
24	균열	0.1	㎜	0.4	m		79						
25	균열	0.2	㎜	0.5	m		80						
26	균열	0.1	㎜	0.4	m		81						
27	균열	0.1	㎜	0.8	m		82						
28	균열	0.2	㎜	0.4	m		83						
29	균열	0.2	㎜	0.8	m		84						
30	균열	0.1	㎜	0.8	m		85						
31	균열	0.1	㎜	0.4	m		86						
32	균열	0.1	㎜	0.8	m		87						
33	균열	0.2	㎜	0.5	m		88

34	균열	0.1	㎜	0.4	m		89						
35	균열	0.1	㎜	0.8	m		90						
36	균열	0.2	㎜	0.5	m		91						
37	균열	0.1	㎜	0.4	m		92						
38	균열	0.1	㎜	0.4	m		93						
39	균열	0.2	㎜	0.5	m		94						
40	균열	0.1	㎜	0.4	m		95						
41	균열	0.1	㎜	0.4	m		96						
42	균열	0.3	㎜	0.6	m		97						
43	균열	0.1	㎜	0.4	m		98						
44	균열	0.1	㎜	0.4	m		99						
45	균열	0.1	㎜	0.4	m		100						
46	균열	0.1	㎜	0.4	m		101						
47	균열	0.1	㎜	0.4	m		102						
48	균열	0.1	㎜	0.4	m		103						
49	균열	0.1	㎜	0.5	m		104						
50	균열	0.1	㎜	0.5	m		105						
51	균열	0.1	㎜	0.5	m		106						
52	균열	0.1	㎜	0.5	m		107						
53	균열	0.1	㎜	0.5	m		108						
54							109						
55							110
