외관조사망도 번호
G26_호암교_토공노반_28(47K750~47K760)

호남고속선 호암교_토공노반28(47.750~47.760km, L=10.0m)

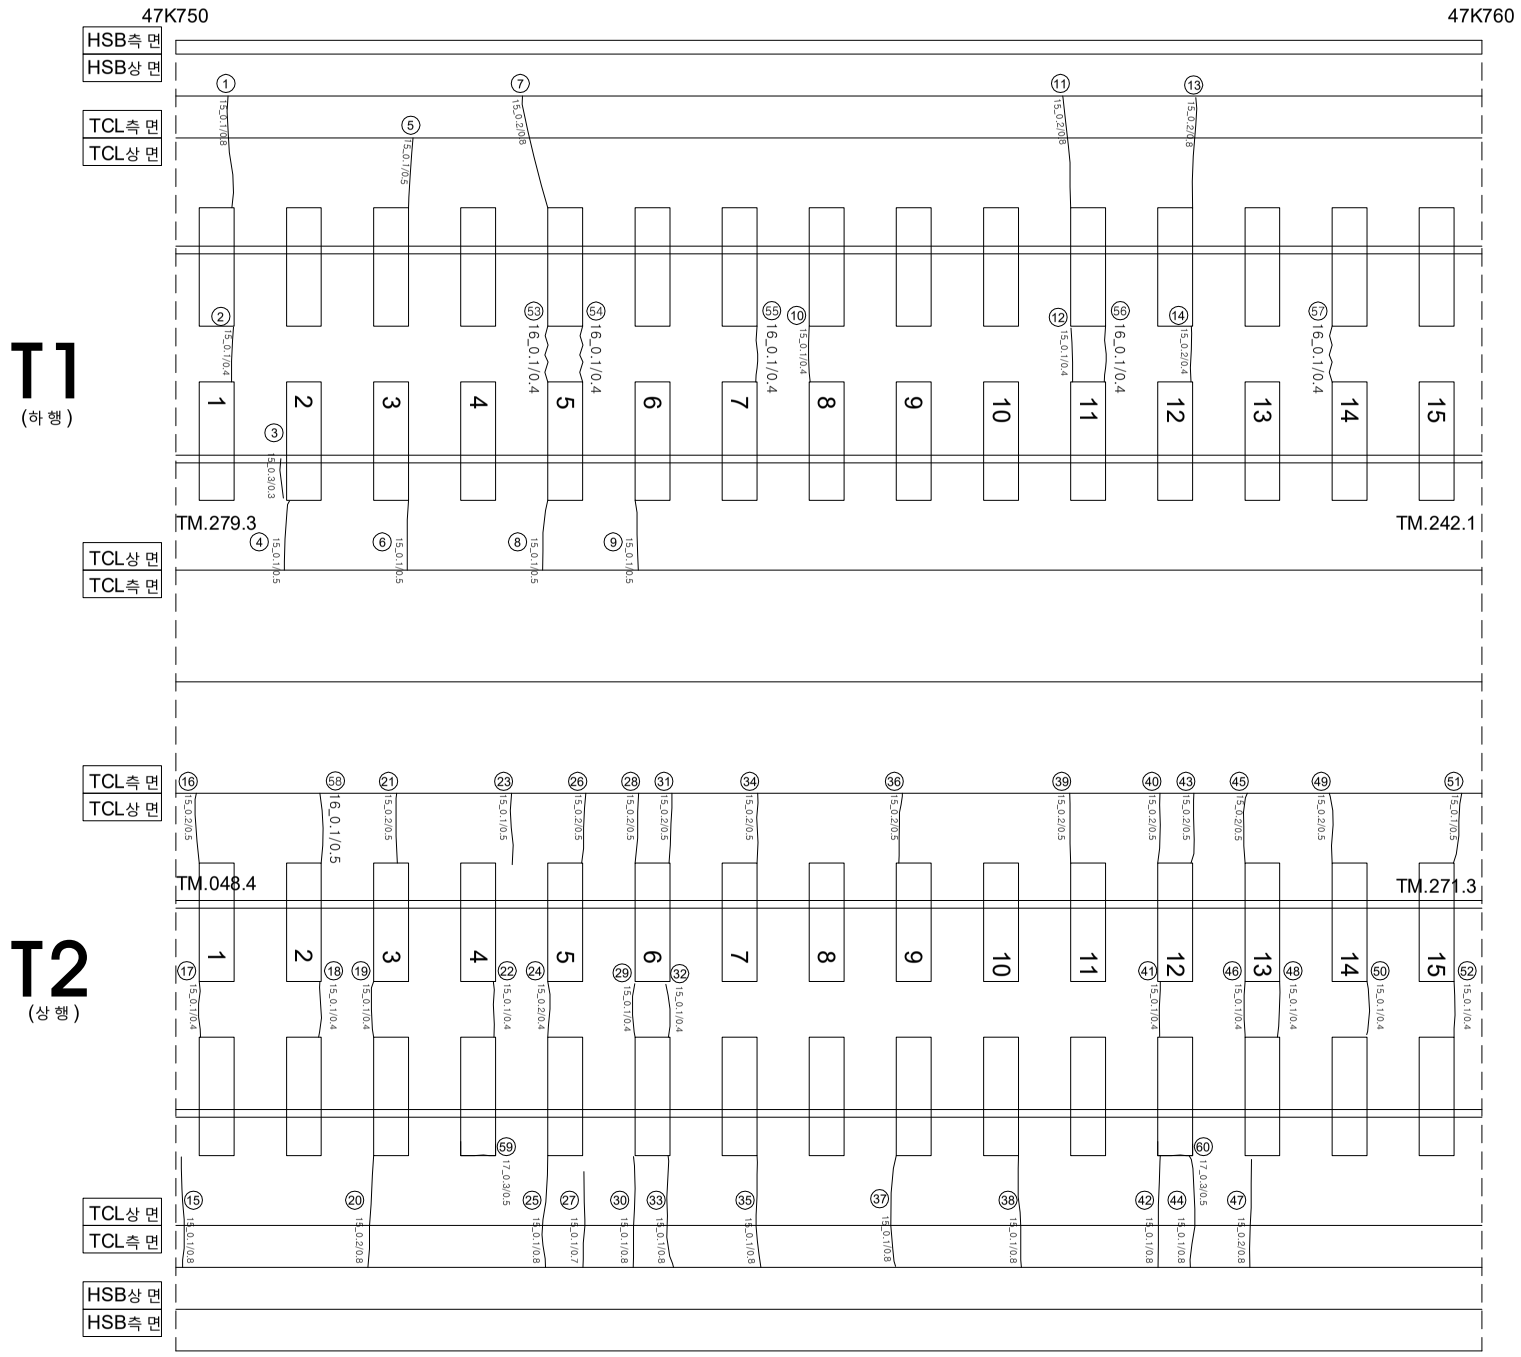
연번	손상	폭		연장		비고	연번	손상	폭		연장		비고
1	균열	0.1	㎜	0.8	m		56	균열	0.1	㎜	0.4	m	
2	균열	0.1	㎜	0.4	m		57	균열	0.1	㎜	0.4	m	
3	경계부 균열	0.3	㎜	0.3	m		58	균열	0.1	㎜	0.5	m	
4	균열	0.1	㎜	0.5	m		59	균열	0.3	㎜	0.5	m	신규
5	균열	0.1	㎜	0.5	m		60	균열	0.3	㎜	0.5	m	신규
6	균열	0.1	㎜	0.5	m		61						
7	균열	0.2	㎜	0.8	m		62						
8	균열	0.1	㎜	0.5	m		63						
9	균열	0.1	㎜	0.5	m		64						
10	균열	0.1	㎜	0.4	m		65						
11	균열	0.2	㎜	0.8	m		66						
12	균열	0.1	㎜	0.4	m		67						
13	균열	0.2	㎜	0.8	m		68						
14	균열	0.2	㎜	0.4	m		69						
15	균열	0.1	㎜	0.8	m		70						
16	균열	0.2	㎜	0.5	m		71						
17	균열	0.1	㎜	0.4	m		72						
18	균열	0.1	㎜	0.4	m		73						
19	균열	0.1	㎜	0.4	m		74						
20	균열	0.2	㎜	0.8	m		75						
21	균열	0.2	㎜	0.5	m		76						
22	균열	0.1	㎜	0.4	m		77						
23	균열	0.1	㎜	0.5	m		78						
24	균열	0.2	㎜	0.4	m		79						
25	균열	0.1	㎜	0.8	m		80						
26	균열	0.2	㎜	0.5	m		81						
27	균열	0.1	㎜	0.7	m		82						
28	균열	0.2	㎜	0.5	m		83						
29	균열	0.1	㎜	0.4	m		84						
30	균열	0.1	㎜	0.8	m		85						
31	균열	0.2	㎜	0.5	m		86

32	균열	0.1	㎜	0.4	m		87						
33	균열	0.1	㎜	0.8	m		88						
34	균열	0.2	㎜	0.5	m		89						
35	균열	0.1	㎜	0.8	m		90						
36	균열	0.2	㎜	0.5	m		91						
37	균열	0.1	㎜	0.8	m		92						
38	균열	0.1	㎜	0.8	m		93						
39	균열	0.2	㎜	0.5	m		94						
40	균열	0.2	㎜	0.5	m		95						
41	균열	0.1	㎜	0.4	m		96						
42	균열	0.1	㎜	0.8	m		97						
43	균열	0.2	㎜	0.5	m		98						
44	균열	0.1	㎜	0.8	m		99						
45	균열	0.2	㎜	0.5	m		100						
46	균열	0.1	㎜	0.4	m		101						
47	균열	0.2	㎜	0.8	m		102						
48	균열	0.1	㎜	0.4	m		103						
49	균열	0.2	㎜	0.5	m		104						
50	균열	0.1	㎜	0.4	m		105						
51	균열	0.1	㎜	0.5	m		106						
52	균열	0.1	㎜	0.4	m		107						
53	균열	0.1	㎜	0.4	m		108						
54	균열	0.1	㎜	0.4	m		109						
55	균열	0.1	㎜	0.4	m		110
