외관조사망도 번호
G26_호암교_토공노반_4(47K510~47K520)

호남고속선 호암교_토공노반4(47.510~47.520km, L=10.0m)

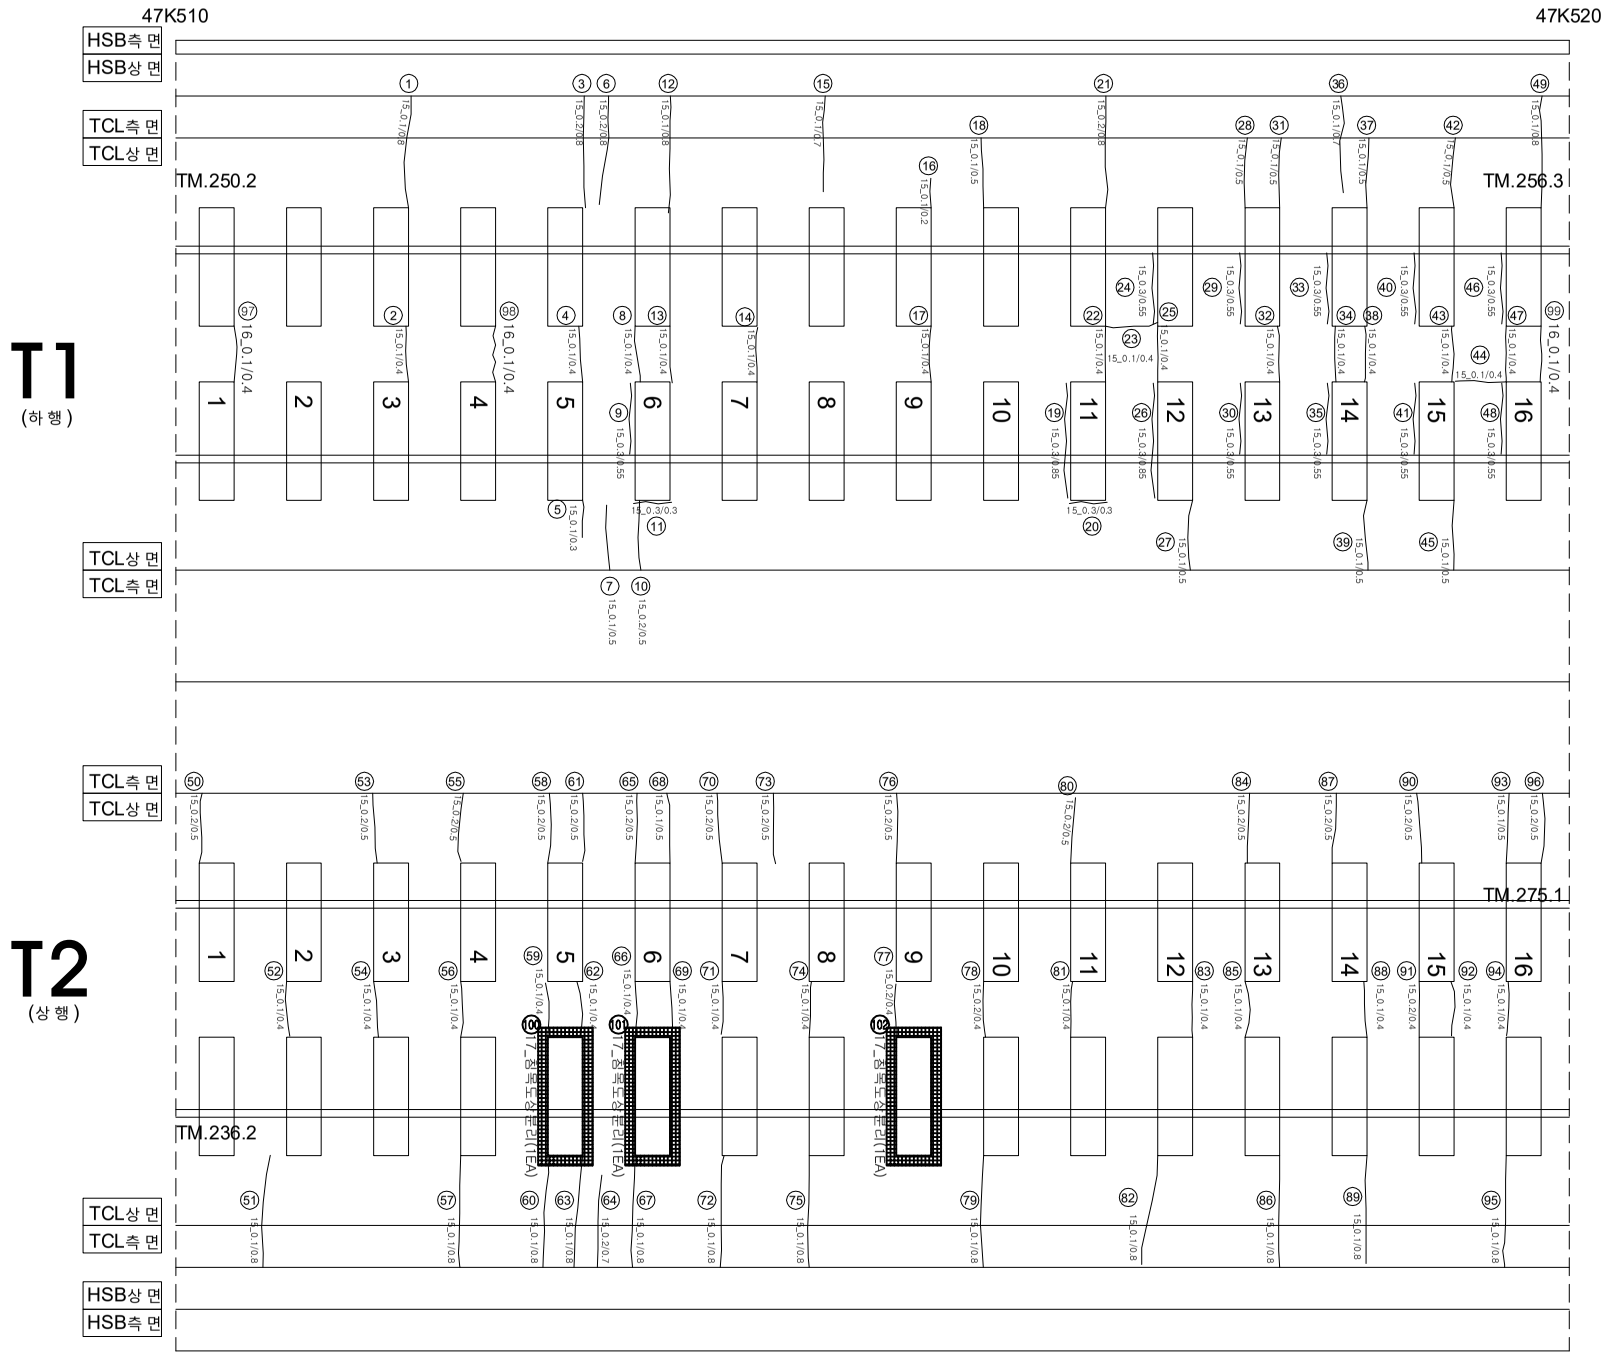
연번	손상	폭		연장		비고	연번	손상	폭		연장		비고
1	균열	0.1	㎜	0.8	m		56	균열	0.1	㎜	0.4	m	
2	균열	0.1	㎜	0.4	m		57	균열	0.1	㎜	0.8	m	
3	균열	0.2	㎜	0.8	m		58	균열	0.2	㎜	0.5	m	
4	균열	0.1	㎜	0.4	m		59	균열	0.1	㎜	0.4	m	
5	균열	0.1	㎜	0.3	m		60	균열	0.1	㎜	0.8	m	
6	균열	0.2	㎜	0.8	m		61	균열	0.2	㎜	0.5	m	
7	균열	0.1	㎜	0.5	m		62	균열	0.1	㎜	0.4	m	
8	균열	0.1	㎜	0.4	m		63	균열	0.1	㎜	0.8	m	
9	경계부 균열	0.3	㎜	0.6	m		64	균열	0.2	㎜	0.7	m	
10	균열	0.2	㎜	0.5	m		65	균열	0.2	㎜	0.5	m	
11	경계부 균열	0.3	㎜	0.3	m		66	균열	0.1	㎜	0.4	m	
12	균열	0.1	㎜	0.8	m		67	균열	0.1	㎜	0.8	m	
13	균열	0.1	㎜	0.4	m		68	균열	0.1	㎜	0.5	m	
14	균열	0.1	㎜	0.4	m		69	균열	0.1	㎜	0.4	m	
15	균열	0.1	㎜	0.7	m		70	균열	0.2	㎜	0.5	m	
16	균열	0.1	㎜	0.2	m		71	균열	0.1	㎜	0.4	m	
17	균열	0.1	㎜	0.4	m		72	균열	0.1	㎜	0.8	m	
18	균열	0.1	㎜	0.5	m		73	균열	0.2	㎜	0.5	m	
19	경계부 균열	0.3	㎜	0.9	m		74	균열	0.1	㎜	0.4	m	
20	경계부 균열	0.3	㎜	0.3	m		75	균열	0.1	㎜	0.8	m	
21	균열	0.2	㎜	0.8	m		76	균열	0.2	㎜	0.5	m	
22	균열	0.1	㎜	0.4	m		77	균열	0.2	㎜	0.4	m	
23	균열	0.1	㎜	0.4	m		78	균열	0.2	㎜	0.4	m	
24	경계부 균열	0.3	㎜	0.6	m		79	균열	0.1	㎜	0.8	m

25	균열	0.1	㎜	0.4	m		80	균열	0.2	㎜	0.5	m	
26	경계부 균열	0.3	㎜	0.9	m		81	균열	0.1	㎜	0.4	m	
27	균열	0.1	㎜	0.5	m		82	균열	0.1	㎜	0.8	m	
28	균열	0.1	㎜	0.5	m		83	균열	0.1	㎜	0.4	m	
29	경계부 균열	0.3	㎜	0.6	m		84	균열	0.2	㎜	0.5	m	
30	경계부 균열	0.3	㎜	0.6	m		85	균열	0.1	㎜	0.4	m	
31	균열	0.1	㎜	0.5	m		86	균열	0.1	㎜	0.8	m	
32	균열	0.1	㎜	0.4	m		87	균열	0.2	㎜	0.5	m	
33	경계부 균열	0.3	㎜	0.6	m		88	균열	0.1	㎜	0.4	m	
34	균열	0.1	㎜	0.4	m		89	균열	0.1	㎜	0.8	m	
35	경계부 균열	0.3	㎜	0.6	m		90	균열	0.2	㎜	0.5	m	
36	균열	0.1	㎜	0.7	m		91	균열	0.2	㎜	0.4	m	
37	균열	0.1	㎜	0.5	m		92	균열	0.1	㎜	0.4	m	
38	균열	0.1	㎜	0.4	m		93	균열	0.1	㎜	0.5	m	
39	균열	0.1	㎜	0.5	m		94	균열	0.1	㎜	0.4	m	
40	경계부 균열	0.3	㎜	0.6	m		95	균열	0.1	㎜	0.8	m	
41	경계부 균열	0.3	㎜	0.6	m		96	균열	0.2	㎜	0.5	m	
42	균열	0.1	㎜	0.5	m		97	균열	0.1	㎜	0.4	m	
43	균열	0.1	㎜	0.4	m		98	균열	0.1	㎜	0.4	m	
44	균열	0.1	㎜	0.4	m		99	균열	0.1	㎜	0.4	m	
45	균열	0.1	㎜	0.5	m		100	침목도상분리			1.0	ea	신규
46	경계부 균열	0.3	㎜	0.6	m		101	침목도상분리			1.0	ea	신규
47	균열	0.1	㎜	0.4	m		102	침목도상분리			1.0	ea	신규
48	경계부 균열	0.3	㎜	0.6	m		103

49	균열	0.1	㎜	0.8	m		104						
50	균열	0.2	㎜	0.5	m		105						
51	균열	0.1	㎜	0.8	m		106						
52	균열	0.1	㎜	0.4	m		107						
53	균열	0.2	㎜	0.5	m		108						
54	균열	0.1	㎜	0.4	m		109						
55	균열	0.2	㎜	0.5	m		110
