외관조사망도 번호
G26_호암교_토공노반_39(47K860~47K870)

호남고속선 호암교_토공노반39(47.860~47.870km, L=10.0m)

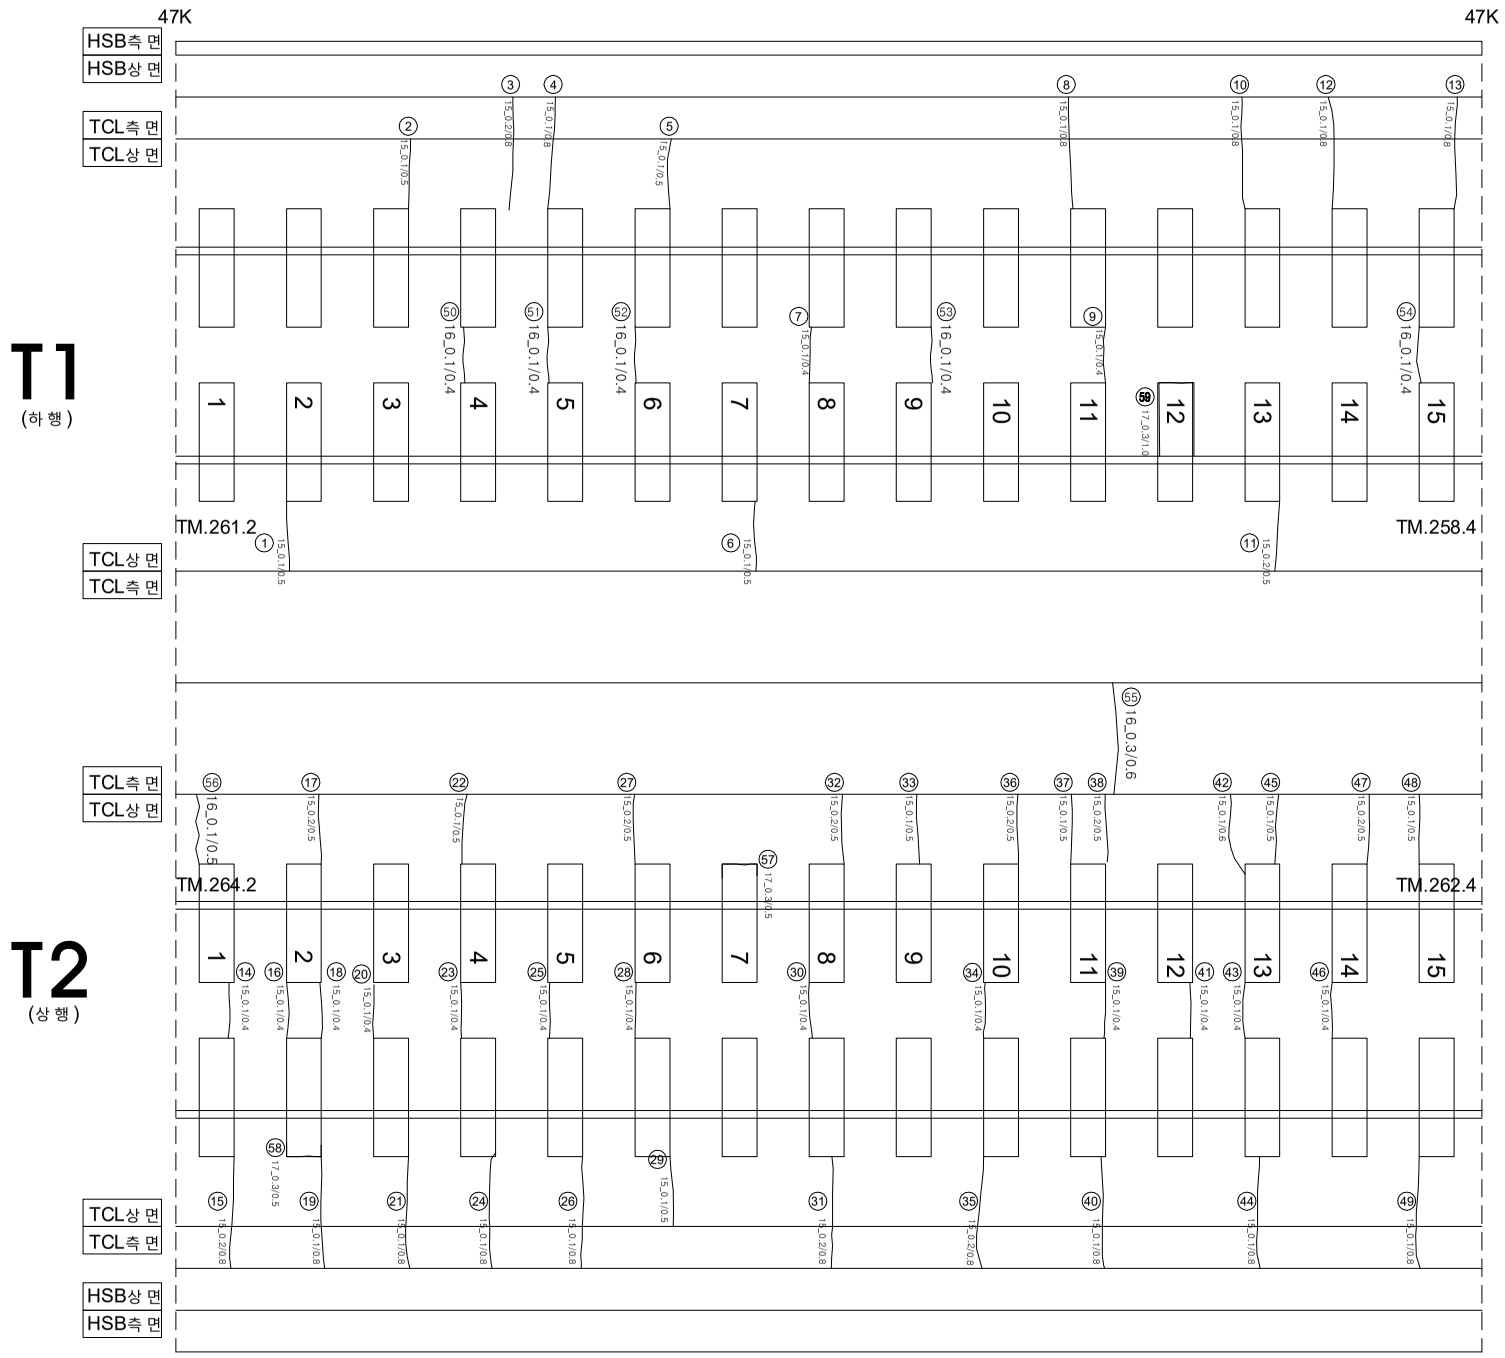
연번	손상	폭		연장		비고	연번	손상	폭		연장		비고
1	균열	0.1	㎜	0.5	m		56	균열	0.1	㎜	0.5	m	
2	균열	0.1	㎜	0.5	m		57	균열	0.3	㎜	0.5	m	신규
3	균열	0.2	㎜	0.8	m		58	균열	0.3	㎜	0.5	m	신규
4	균열	0.1	㎜	0.8	m		59	균열	0.3	㎜	1.0	m	신규
5	균열	0.1	㎜	0.5	m		60						
6	균열	0.1	㎜	0.5	m		61						
7	균열	0.1	㎜	0.4	m		62						
8	균열	0.1	㎜	0.8	m		63						
9	균열	0.1	㎜	0.4	m		64						
10	균열	0.1	㎜	0.8	m		65						
11	균열	0.2	㎜	0.5	m		66						
12	균열	0.1	㎜	0.8	m		67						
13	균열	0.1	㎜	0.8	m		68						
14	균열	0.1	㎜	0.4	m		69						
15	균열	0.2	㎜	0.8	m		70						
16	균열	0.1	㎜	0.4	m		71						
17	균열	0.2	㎜	0.5	m		72						
18	균열	0.1	㎜	0.4	m		73						
19	균열	0.1	㎜	0.8	m		74						
20	균열	0.1	㎜	0.4	m		75						
21	균열	0.1	㎜	0.8	m		76						
22	균열	0.1	㎜	0.5	m		77						
23	균열	0.1	㎜	0.4	m		78						
24	균열	0.1	㎜	0.8	m		79						
25	균열	0.1	㎜	0.4	m		80						
26	균열	0.1	㎜	0.8	m		81						
27	균열	0.2	㎜	0.5	m		82						
28	균열	0.1	㎜	0.4	m		83						
29	균열	0.1	㎜	0.5	m		84						
30	균열	0.1	㎜	0.4	m		85						
31	균열	0.2	㎜	0.8	m		86

32	균열	0.2	㎜	0.5	m		87						
33	균열	0.1	㎜	0.5	m		88						
34	균열	0.1	㎜	0.4	m		89						
35	균열	0.2	㎜	0.8	m		90						
36	균열	0.2	㎜	0.5	m		91						
37	균열	0.1	㎜	0.5	m		92						
38	균열	0.2	㎜	0.5	m		93						
39	균열	0.1	㎜	0.4	m		94						
40	균열	0.1	㎜	0.8	m		95						
41	균열	0.1	㎜	0.4	m		96						
42	균열	0.1	㎜	0.6	m		97						
43	균열	0.1	㎜	0.4	m		98						
44	균열	0.1	㎜	0.8	m		99						
45	균열	0.1	㎜	0.5	m		100						
46	균열	0.1	㎜	0.4	m		101						
47	균열	0.2	㎜	0.5	m		102						
48	균열	0.1	㎜	0.5	m		103						
49	균열	0.1	㎜	0.8	m		104						
50	균열	0.1	㎜	0.4	m		105						
51	균열	0.1	㎜	0.4	m		106						
52	균열	0.1	㎜	0.4	m		107						
53	균열	0.1	㎜	0.4	m		108						
54	균열	0.1	㎜	0.4	m		109						
55	균열	0.3	㎜	0.6	m		110
