외관조사망도 번호
G26_호암교_토공노반_8(47K550~47K560)

호남고속선 호암교_토공노반8(47.550~47.560km, L=10.0m)

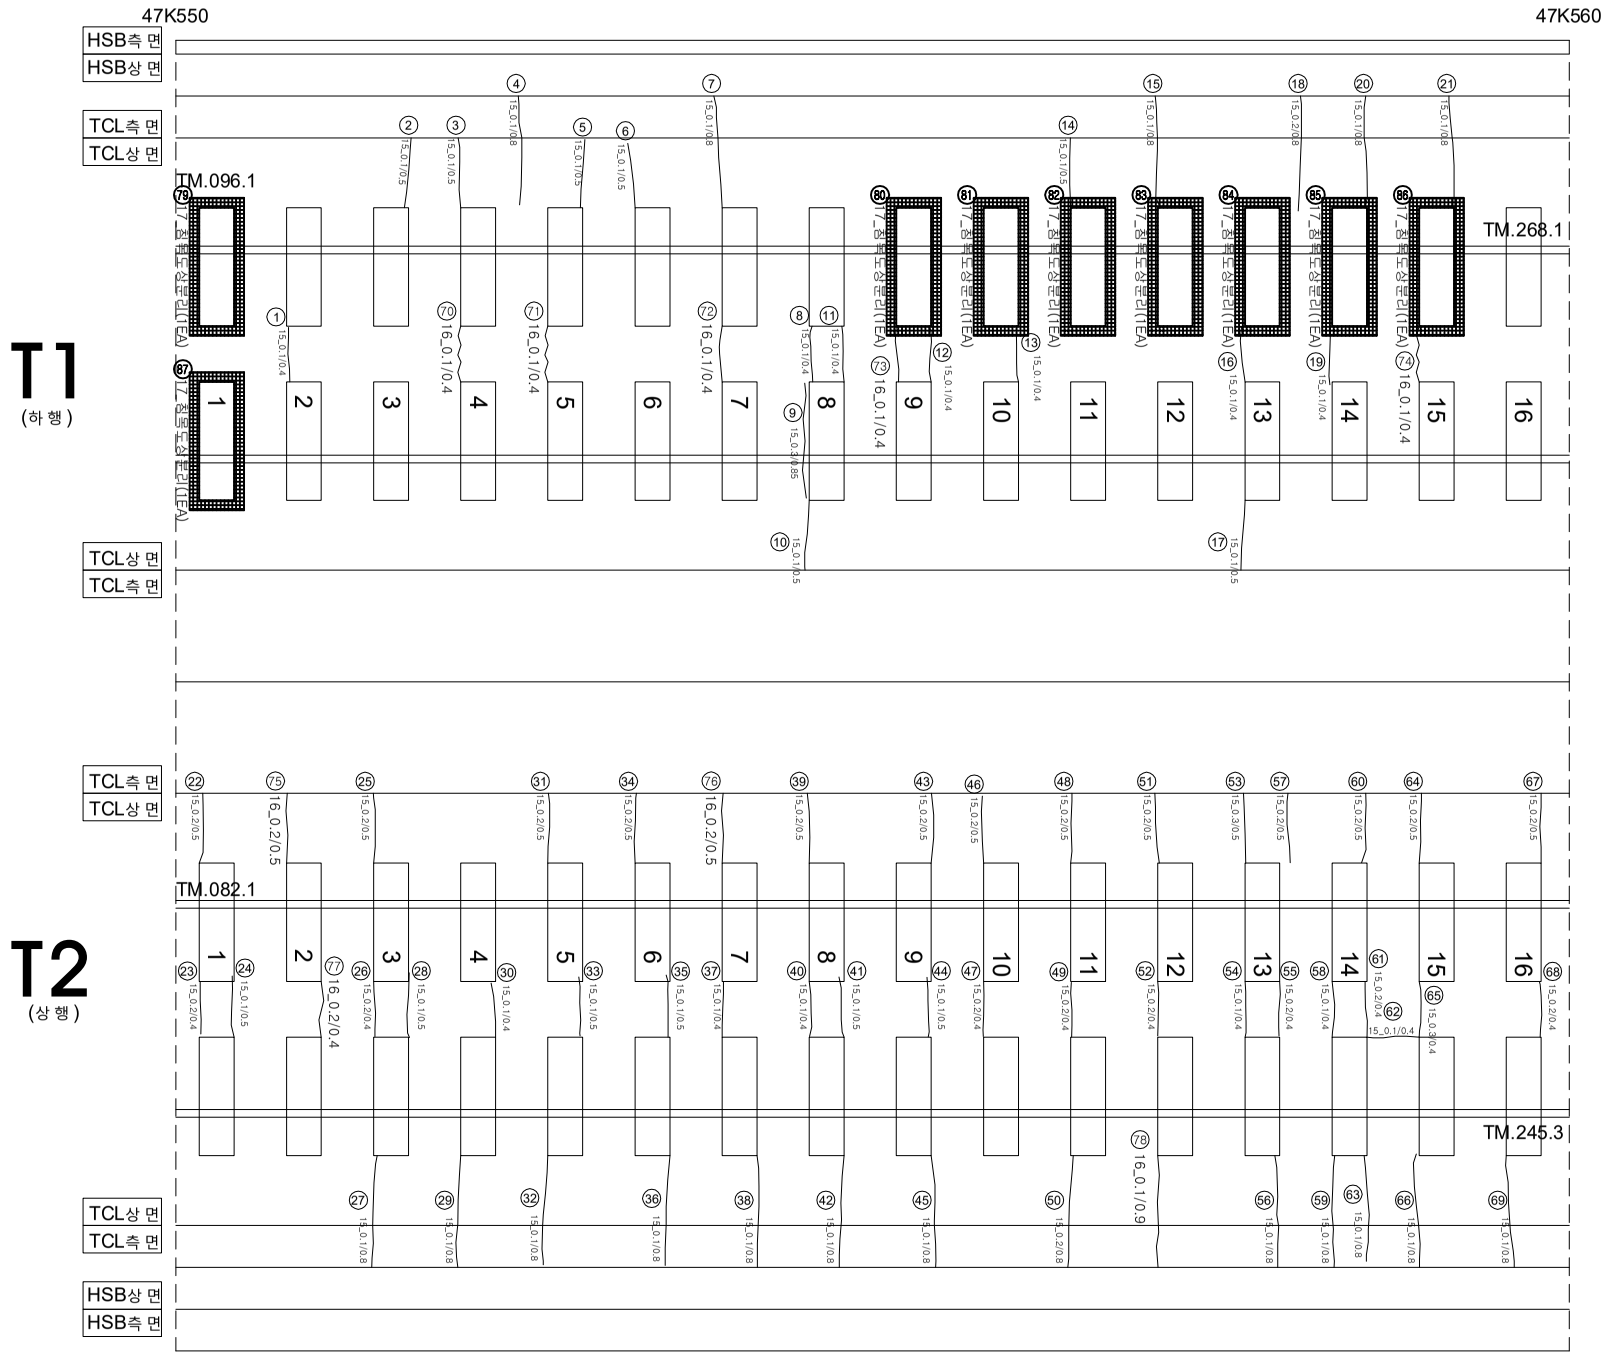
연번	손상	폭		연장		비고	연번	손상	폭		연장		비고
1	균열	0.1	㎜	0.4	m		56	균열	0.1	㎜	0.8	m	
2	균열	0.1	㎜	0.5	m		57	균열	0.2	㎜	0.5	m	
3	균열	0.1	㎜	0.5	m		58	균열	0.1	㎜	0.4	m	
4	균열	0.1	㎜	0.8	m		59	균열	0.1	㎜	0.8	m	
5	균열	0.1	㎜	0.5	m		60	균열	0.2	㎜	0.5	m	
6	균열	0.1	㎜	0.5	m		61	균열	0.2	㎜	0.4	m	
7	균열	0.1	㎜	0.8	m		62	균열	0.1	㎜	0.8	m	
8	균열	0.1	㎜	0.4	m		63	균열	0.1	㎜	0.8	m	
9	경계부 균열	0.3	㎜	0.9	m		64	균열	0.2	㎜	0.5	m	
10	균열	0.1	㎜	0.5	m		65	균열	0.3	㎜	0.4	m	
11	균열	0.1	㎜	0.4	m		66	균열	0.1	㎜	0.8	m	
12	균열	0.1	㎜	0.4	m		67	균열	0.2	㎜	0.5	m	
13	균열	0.1	㎜	0.4	m		68	균열	0.2	㎜	0.4	m	
14	균열	0.1	㎜	0.5	m		69	균열	0.1	㎜	0.8	m	
15	균열	0.1	㎜	0.8	m		70	균열	0.1	㎜	0.4	m	
16	균열	0.1	㎜	0.4	m		71	균열	0.1	㎜	0.4	m	
17	균열	0.1	㎜	0.5	m		72	균열	0.1	㎜	0.4	m	
18	균열	0.2	㎜	0.8	m		73	균열	0.1	㎜	0.4	m	
19	균열	0.1	㎜	0.4	m		74	균열	0.1	㎜	0.4	m	
20	균열	0.1	㎜	0.8	m		75	균열	0.2	㎜	0.5	m	
21	균열	0.1	㎜	0.8	m		76	균열	0.2	㎜	0.5	m	
22	균열	0.2	㎜	0.5	m		77	균열	0.2	㎜	0.4	m	
23	균열	0.2	㎜	0.4	m		78	균열	0.1	㎜	0.9	m	
24	균열	0.1	㎜	0.5	m		79	침목도상분리			1.0	ea	신규

25	균열	0.2	㎜	0.5	m		80	침목도상분리			1.0	ea	신규
26	균열	0.2	㎜	0.4	m		81	침목도상분리			1.0	ea	신규
27	균열	0.1	㎜	0.8	m		82	침목도상분리			1.0	ea	신규
28	균열	0.1	㎜	0.5	m		83	침목도상분리			1.0	ea	신규
29	균열	0.1	㎜	0.8	m		84	침목도상분리			1.0	ea	신규
30	균열	0.1	㎜	0.4	m		85	침목도상분리			1.0	ea	신규
31	균열	0.2	㎜	0.5	m		86	침목도상분리			1.0	ea	신규
32	균열	0.1	㎜	0.8	m		87	침목도상분리			1.0	ea	신규
33	균열	0.1	㎜	0.5	m		88						
34	균열	0.2	㎜	0.5	m		89						
35	균열	0.1	㎜	0.5	m		90						
36	균열	0.1	㎜	0.8	m		91						
37	균열	0.1	㎜	0.4	m		92						
38	균열	0.1	㎜	0.8	m		93						
39	균열	0.2	㎜	0.5	m		94						
40	균열	0.1	㎜	0.4	m		95						
41	균열	0.1	㎜	0.5	m		96						
42	균열	0.1	㎜	0.8	m		97						
43	균열	0.2	㎜	0.5	m		98						
44	균열	0.1	㎜	0.5	m		99						
45	균열	0.1	㎜	0.8	m		100						
46	균열	0.2	㎜	0.5	m		101						
47	균열	0.2	㎜	0.4	m		102						
48	균열	0.2	㎜	0.5	m		103						
49	균열	0.2	㎜	0.4	m		104						
50	균열	0.2	㎜	0.8	m		105						
51	균열	0.2	㎜	0.5	m		106						
52	균열	0.2	㎜	0.4	m		107						
53	균열	0.3	㎜	0.5	m		108						
54	균열	0.1	㎜	0.4	m		109

55	균열	0.2	㎜	0.4	m		110
