외관조사망도 번호
G26_호암교_토공노반_10(47K570~47K580)

호남고속선 호암교_토공노반10(47.570~47.580km, L=10.0m)

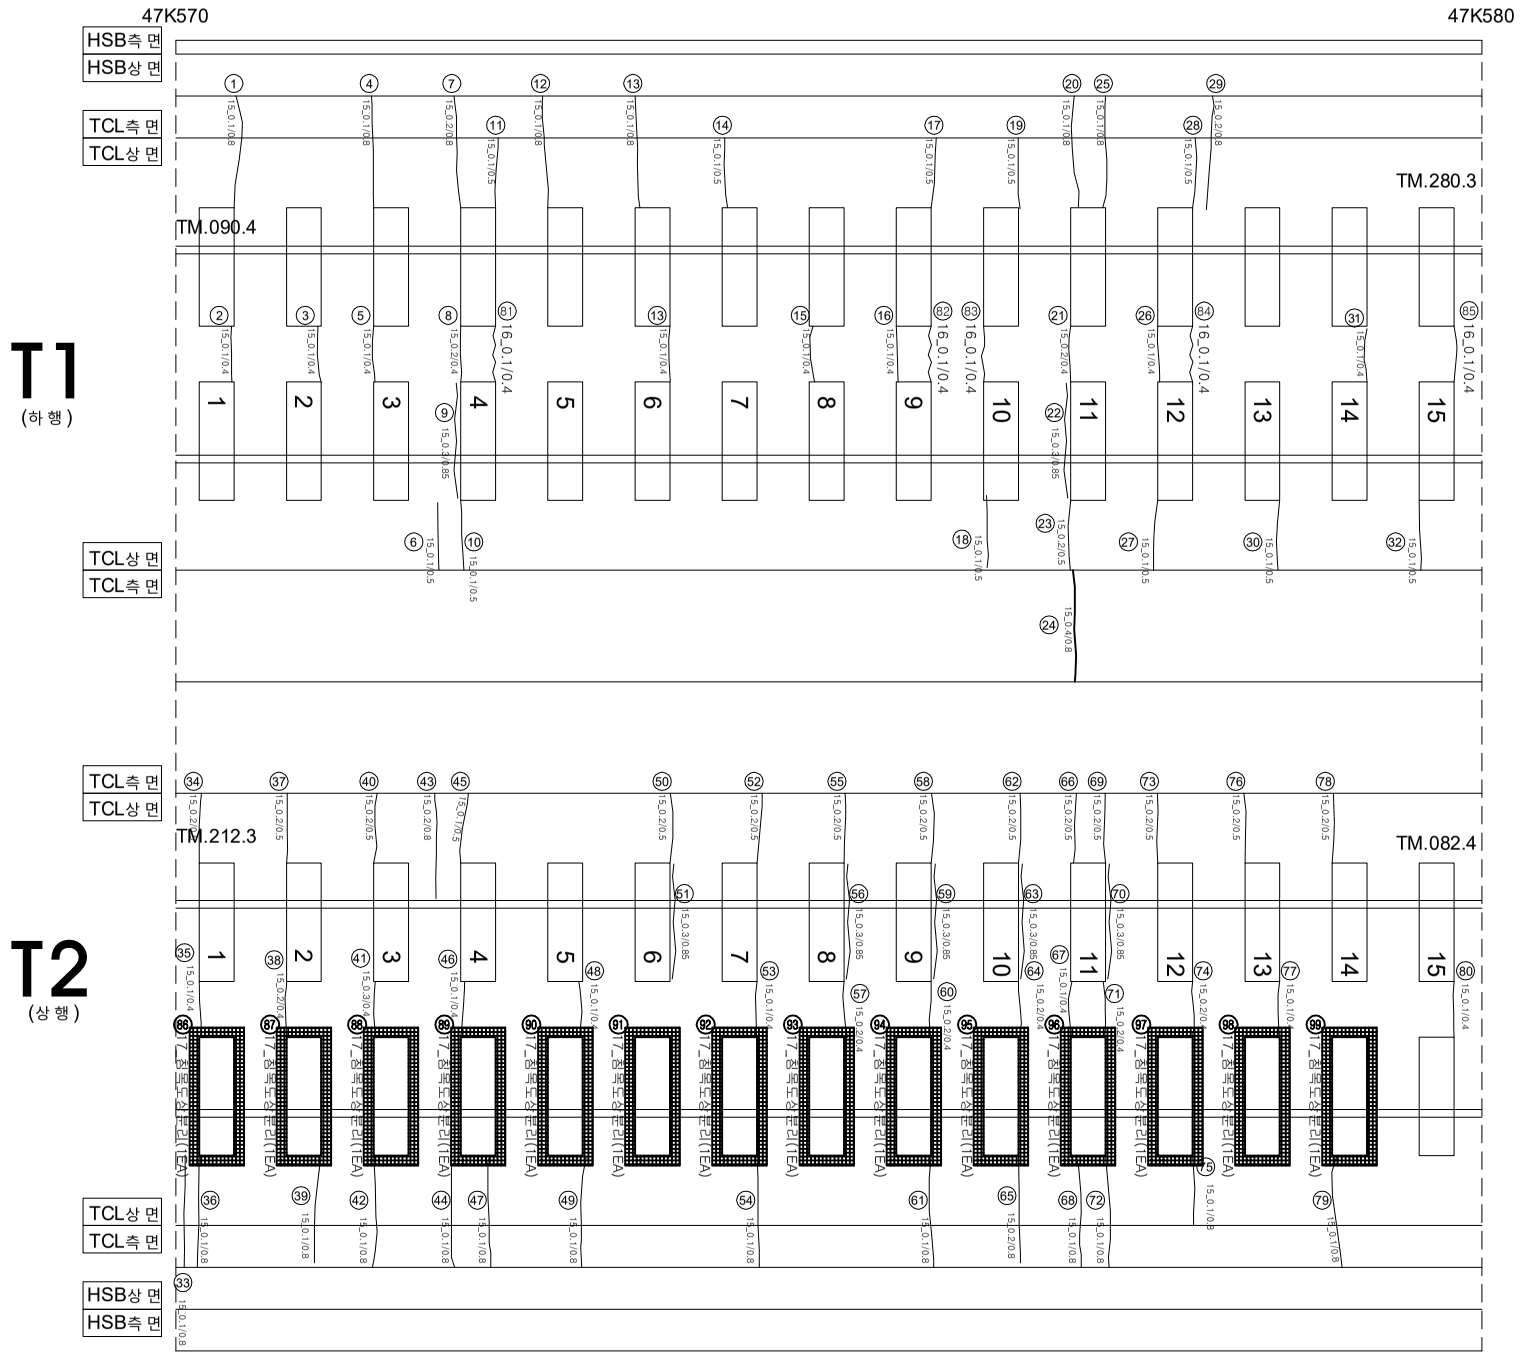
연번	손상	폭		연장		비고	연번	손상	폭		연장		비고
1	균열	0.1	㎜	0.8	m		56	경계부 균열	0.3	㎜	0.9	m	
2	균열	0.1	㎜	0.4	m		57	균열	0.2	㎜	0.4	m	
3	균열	0.1	㎜	0.4	m		58	균열	0.2	㎜	0.5	m	
4	균열	0.1	㎜	0.8	m		59	균열	0.3	㎜	0.9	m	
5	균열	0.1	㎜	0.4	m		60	균열	0.2	㎜	0.4	m	
6	균열	0.1	㎜	0.5	m		61	균열	0.1	㎜	0.8	m	
7	균열	0.2	㎜	0.8	m		62	균열	0.2	㎜	0.5	m	
8	균열	0.2	㎜	0.4	m		63	경계부 균열	0.3	㎜	0.9	m	
9	경계부 균열	0.3	㎜	0.9	m		64	균열	0.2	㎜	0.4	m	
10	균열	0.1	㎜	0.5	m		65	균열	0.2	㎜	0.8	m	
11	균열	0.1	㎜	0.9	m		66	균열	0.2	㎜	0.5	m	
12	균열	0.1	㎜	0.8	m		67	균열	0.1	㎜	0.4	m	
13	균열	0.1	㎜	0.4	m		68	균열	0.1	㎜	0.8	m	
14	균열	0.1	㎜	0.5	m		69	균열	0.2	㎜	0.5	m	
15	균열	0.1	㎜	0.4	m		70	경계부 균열	0.3	㎜	0.9	m	
16	균열	0.1	㎜	0.4	m		71	균열	0.2	㎜	0.4	m	
17	균열	0.1	㎜	0.5	m		72	균열	0.1	㎜	0.8	m	
18	균열	0.1	㎜	0.5	m		73	균열	0.2	㎜	0.5	m	
19	균열	0.1	㎜	0.5	m		74	균열	0.2	㎜	0.4	m	
20	균열	0.1	㎜	0.8	m		75	균열	0.1	㎜	0.8	m	
21	균열	0.2	㎜	0.4	m		76	균열	0.2	㎜	0.5	m	
22	경계부 균열	0.3	㎜	0.9	m		77	균열	0.1	㎜	0.4	m	
23	균열	0.2	㎜	0.5	m		78	균열	0.2	㎜	0.5	m	
24	균열	0.4	㎜	0.8	m		79	균열	0.1	㎜	0.8	m

25	균열	0.1	㎜	0.8	m		80	균열	0.1	㎜	0.4	m	
26	균열	0.1	㎜	0.4	m		81	균열	0.1	㎜	0.4	m	
27	균열	0.1	㎜	0.5	m		82	균열	0.1	㎜	0.4	m	
28	균열	0.1	㎜	0.5	m		83	균열	0.1	㎜	0.4	m	
29	균열	0.2	㎜	0.8	m		84	균열	0.1	㎜	0.4	m	
30	균열	0.1	㎜	0.5	m		85	균열	0.1	㎜	0.4	m	
31	균열	0.1	㎜	0.4	m		86	침목도상분리			1.0	ea	신규
32	균열	0.1	㎜	0.5	m		87	침목도상분리			1.0	ea	신규
33	균열	0.1	㎜	0.8	m		88	침목도상분리			1.0	ea	신규
34	균열	0.2	㎜	0.5	m		89	침목도상분리			1.0	ea	신규
35	균열	0.1	㎜	0.4	m		90	침목도상분리			1.0	ea	신규
36	균열	0.1	㎜	0.8	m		91	침목도상분리			1.0	ea	신규
37	균열	0.2	㎜	0.5	m		92	침목도상분리			1.0	ea	신규
38	균열	0.2	㎜	0.4	m		93	침목도상분리			1.0	ea	신규
39	균열	0.1	㎜	0.8	m		94	침목도상분리			1.0	ea	신규
40	균열	0.2	㎜	0.5	m		95	침목도상분리			1.0	ea	신규
41	균열	0.3	㎜	0.4	m		96	침목도상분리			1.0	ea	신규
42	균열	0.1	㎜	0.8	m		97	침목도상분리			1.0	ea	신규
43	균열	0.2	㎜	0.8	m		98	침목도상분리			1.0	ea	신규
44	균열	0.1	㎜	0.8	m		99	침목도상분리			1.0	ea	신규
45	균열	0.1	㎜	0.5	m		100						
46	균열	0.1	㎜	0.4	m		101						
47	균열	0.1	㎜	0.8	m		102						
48	균열	0.1	㎜	0.4	m		103						
49	균열	0.1	㎜	0.8	m		104

50	균열	0.2	㎜	0.5	m		105						
51	경계부 균열	0.3	㎜	0.9	m		106						
52	균열	0.2	㎜	0.5	m		107						
53	균열	0.1	㎜	0.4	m		108						
54	균열	0.1	㎜	0.8	m		109						
55	균열	0.2	㎜	0.5	m		110
