호남고속선 서편교_14(47.971~47.978km, S3-3)

외관조사망도 번호
B13_서편교_S14(47k971~47k978)

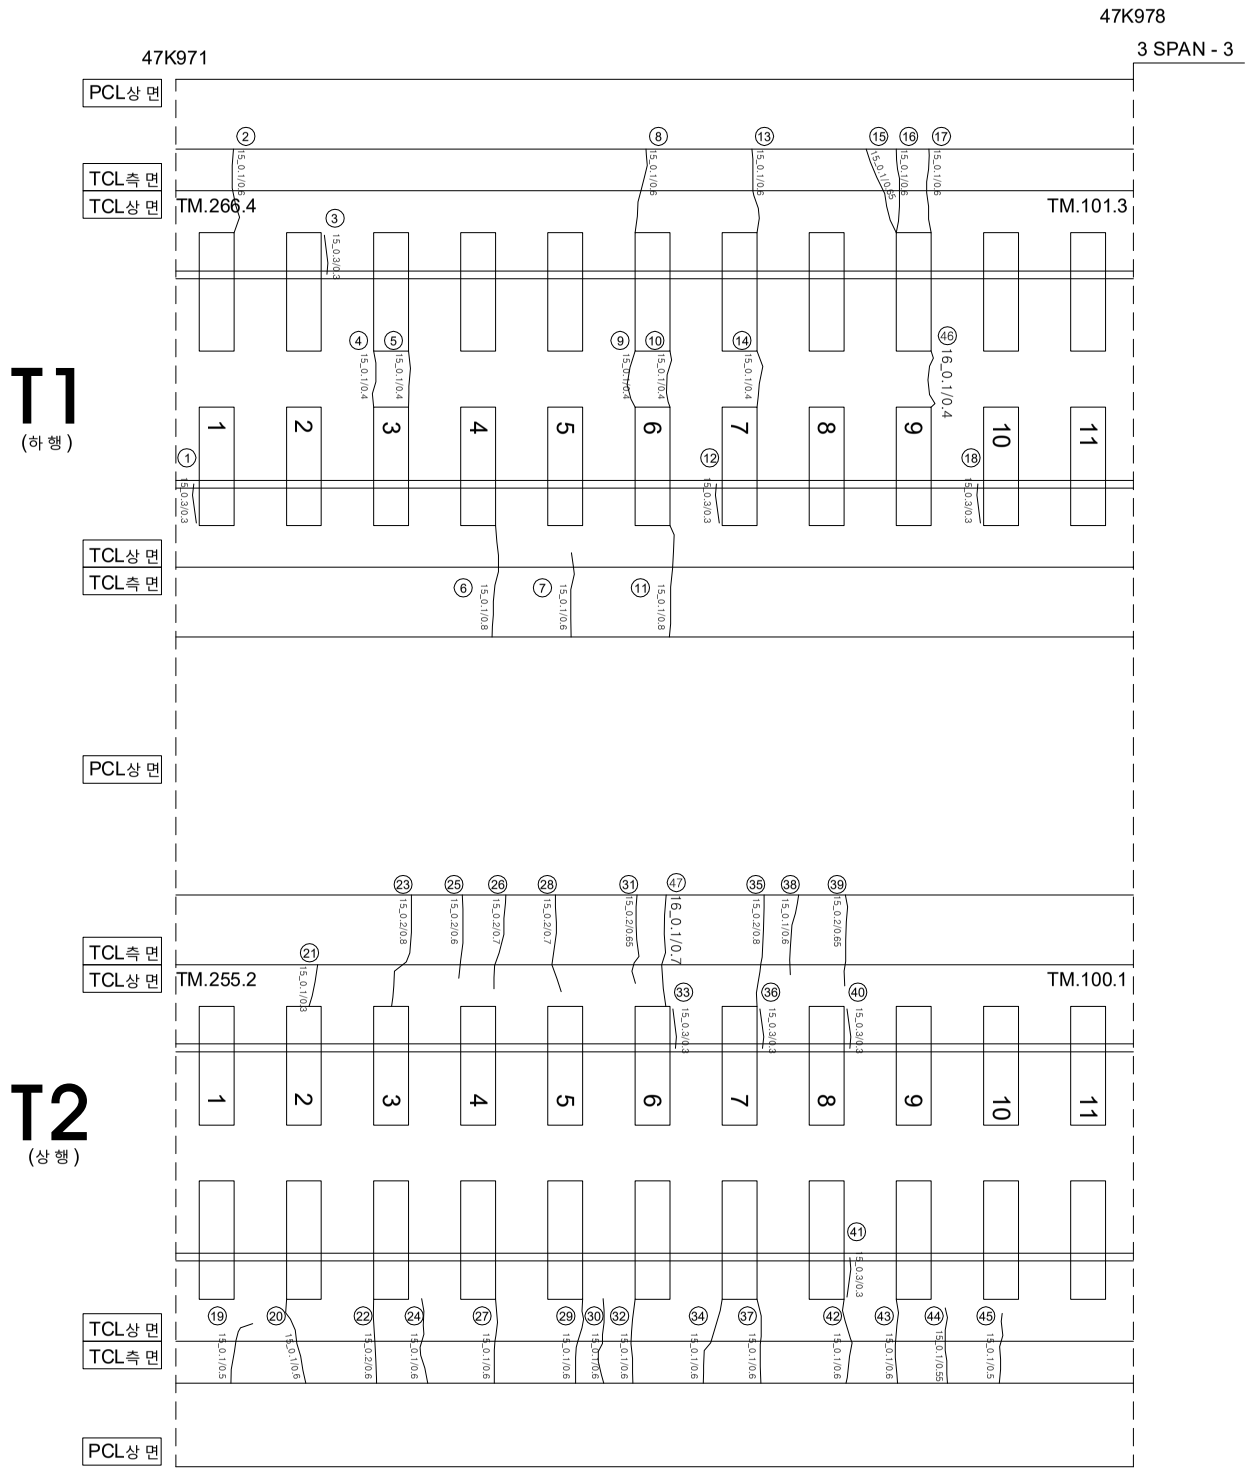
연번	손상	폭		연장		비고	연번	손상	폭		연장		비고
1	경계부 균열	0.3	㎜	0.3	m		56						
2	균열	0.3	㎜	0.3	m		57						
3	경계부 균열	0.1	㎜	0.6	m		58						
4	균열	0.3	㎜	0.3	m		59						
5	균열	0.3	㎜	0.3	m		60						
6	균열	0.1	㎜	0.4	m		61						
7	균열	0.1	㎜	0.4	m		62						
8	균열	0.3	㎜	0.3	m		63						
9	균열	0.1	㎜	0.6	m		64						
10	균열	0.3	㎜	0.3	m		65						
11	균열	0.1	㎜	0.4	m		66						
12	균열	0.1	㎜	0.4	m		67						
13	경계부 균열	0.3	㎜	0.3	m		68						
14	균열	0.1	㎜	0.6	m		69						
15	균열	0.3	㎜	0.3	m		70						
16	균열	0.1	㎜	0.4	m		71						
17	균열	0.1	㎜	0.8	m		72						
18	경계부 균열	0.3	㎜	0.3	m		73						
19	균열	0.1	㎜	0.5	m		74						
20	균열	0.1	㎜	0.6	m		75						
21	균열	0.1	㎜	0.3	m		76						
22	균열	0.2	㎜	0.6	m		77						
23	균열	0.2	㎜	0.8	m		78						
24	균열	0.1	㎜	0.6	m		79						
25	균열	0.2	㎜	0.6	m		80						
26	균열	0.2	㎜	0.7	m		81						
27	균열	0.1	㎜	0.6	m		82						
28	균열	0.2	㎜	0.7	m		83						
29	균열	0.1	㎜	0.6	m		84						
30	균열	0.1	㎜	0.6	m		85						
31	균열	0.2	㎜	0.65	m		86						
32	균열	0.1	㎜	0.6	m		87

33	경계부 균열	0.3	㎜	0.3	m		88						
34	균열	0.1	㎜	0.6	m		89						
35	균열	0.2	㎜	0.8	m		90						
36	경계부 균열	0.3	㎜	0.3	m		91						
37	균열	0.1	㎜	0.6	m		92						
38	균열	0.1	㎜	0.6	m		93						
39	균열	0.2	㎜	0.65	m		94						
40	경계부 균열	0.3	㎜	0.3	m		95						
41	경계부 균열	0.3	㎜	0.3	m		96						
42	균열	0.1	㎜	0.6	m		97						
43	균열	0.1	㎜	0.6	m		98						
44	균열	0.1	㎜	0.55	m		99						
45	균열	0.1	㎜	0.5	m		100						
46	균열	0.1	㎜	0.4	m		101						
47	균열	0.1	㎜	0.7	m		102						
48							103						
49							104						
50							105						
51							106						
52							107						
53							108						
54							109						
55							110
