외관조사망도 번호
G27_서편교 _토공노반_11(48k090~48k100)

호남고속선 서편교_토공노반_11(48.090~48.100km, L=10m)

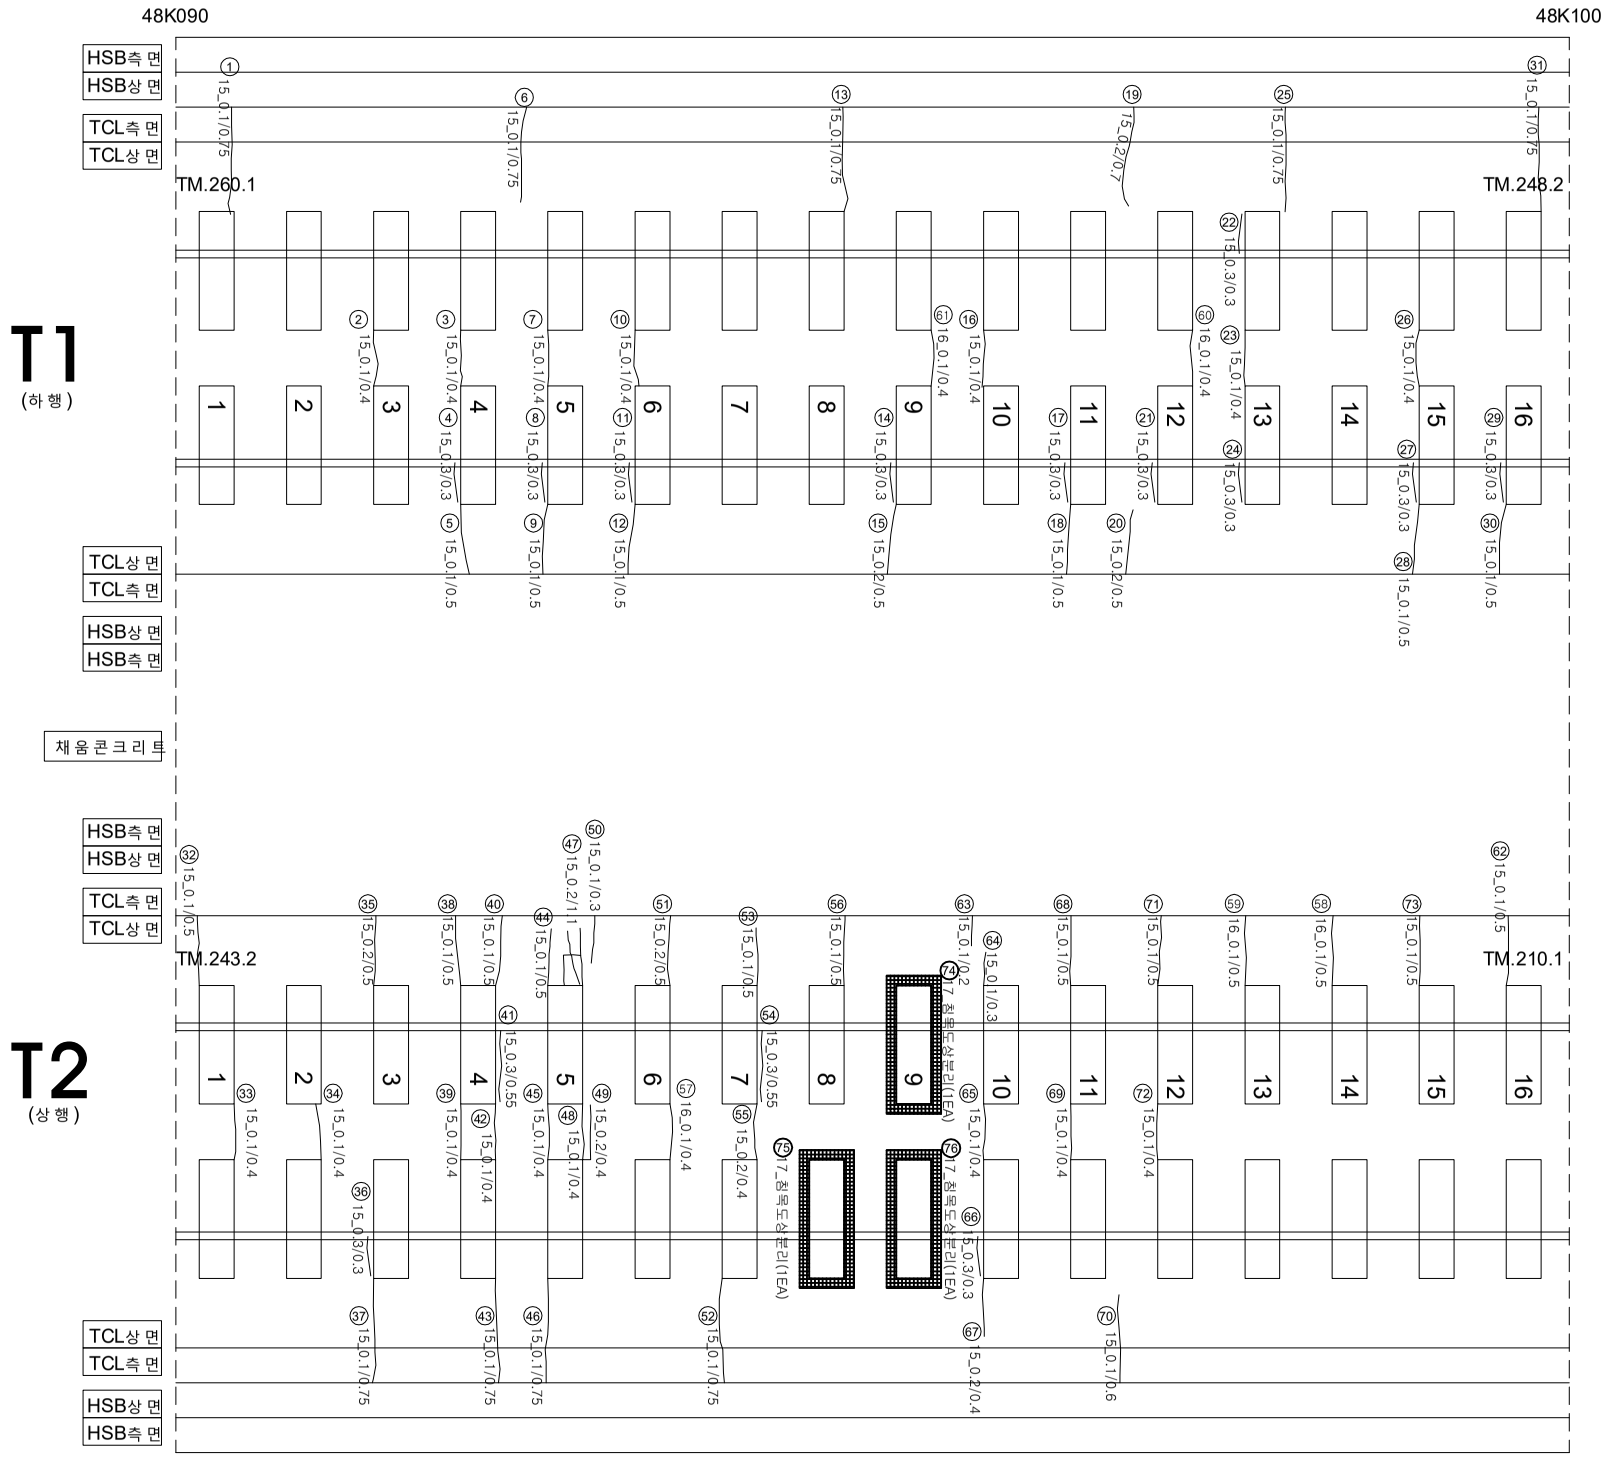
연번	손상	폭		연장		비고	연번	손상	폭		연장		비고
1	균열	0.1	㎜	0.75	m		56	균열	0.1	㎜	0.5	m	
2	균열	0.1	㎜	0.4	m		57	균열	0.1	㎜	0.4	m	
3	균열	0.1	㎜	0.4	m		58	균열	0.1	㎜	0.5	m	
4	경계부 균열	0.3	㎜	0.3	m		59	균열	0.1	㎜	0.5	m	
5	균열	0.1	㎜	0.5	m		60	균열	0.1	㎜	0.4	m	
6	균열	0.1	㎜	0.75	m		61	균열	0.1	㎜	0.4	m	
7	균열	0.1	㎜	0.4	m		62	균열	0.1	㎜	0.5	m	
8	경계부 균열	0.3	㎜	0.3	m		63	균열	0.1	㎜	0.2	m	
9	균열	0.1	㎜	0.5	m		64	균열	0.1	㎜	0.3	m	
10	균열	0.1	㎜	0.4	m		65	균열	0.1	㎜	0.4	m	
11	경계부 균열	0.3	㎜	0.3	m		66	경계부 균열	0.3	㎜	0.3	m	
12	균열	0.1	㎜	0.5	m		67	균열	0.2	㎜	0.4	m	
13	균열	0.1	㎜	0.75	m		68	균열	0.1	㎜	0.5	m	
14	경계부 균열	0.3	㎜	0.3	m		69	균열	0.1	㎜	0.4	m	
15	균열	0.2	㎜	0.5	m		70	균열	0.1	㎜	0.6	m	
16	균열	0.1	㎜	0.4	m		71	균열	0.1	㎜	0.5	m	
17	경계부 균열	0.3	㎜	0.3	m		72	균열	0.1	㎜	0.4	m	
18	균열	0.1	㎜	0.5	m		73	균열	0.1	㎜	0.5	m	
19	균열	0.2	㎜	0.7	m		74	침목도상분리			1.0	ea	신규
20	균열	0.2	㎜	0.5	m		75	침목도상분리			1.0	ea	신규
21	경계부 균열	0.3	㎜	0.3	m		76	침목도상분리			1.0	ea	신규
22	경계부 균열	0.3	㎜	0.3	m		77						
23	균열	0.1	㎜	0.4	m		78						
24	경계부 균열	0.3	㎜	0.3	m		79

25	균열	0.1	㎜	0.75	m		80						
26	균열	0.1	㎜	0.4	m		81						
27	경계부 균열	0.3	㎜	0.3	m		82						
28	균열	0.1	㎜	0.5	m		83						
29	경계부 균열	0.3	㎜	0.3	m		84						
30	균열	0.1	㎜	0.5	m		85						
31	균열	0.1	㎜	0.75	m		86						
32	균열	0.1	㎜	0.5	m		87						
33	균열	0.1	㎜	0.4	m		88						
34	균열	0.1	㎜	0.4	m		89						
35	균열	0.2	㎜	0.5	m		90						
36	경계부 균열	0.3	㎜	0.3	m		91						
37	균열	0.1	㎜	0.75	m		92						
38	균열	0.1	㎜	0.5	m		93						
39	균열	0.1	㎜	0.4	m		94						
40	균열	0.1	㎜	0.5	m		95						
41	경계부 균열	0.3	㎜	0.55	m		96						
42	균열	0.1	㎜	0.4	m		97						
43	균열	0.1	㎜	0.75	m		98						
44	균열	0.1	㎜	0.5	m		99						
45	균열	0.1	㎜	0.4	m		100						
46	균열	0.1	㎜	0.75	m		101						
47	균열	0.2	㎜	1.1	m		102						
48	균열	0.1	㎜	0.4	m		103						
49	균열	0.1	㎜	0.3	m		104						
50	균열	0.2	㎜	0.4	m		105						
51	균열	0.2	㎜	0.5	m		106						
52	균열	0.1	㎜	0.75	m		107						
53	균열	0.1	㎜	0.5	m		108						
54	경계부 균열	0.3	㎜	0.55	m		109						
55	균열	0.2	㎜	0.4	m		110
